Rapport de Repérage des matériaux et produits contenant de l'amiante avant réalisation de travaux dans un immeuble bâti

Numéro de dossier : MA2401006475
Rapport édité le : 05/02/2024

5 RUE PIERRE ET MARIE CURIE
77430 CHAMPAGNE SUR SEINE
3ème étage,

Lot numéro 309LAC0301,

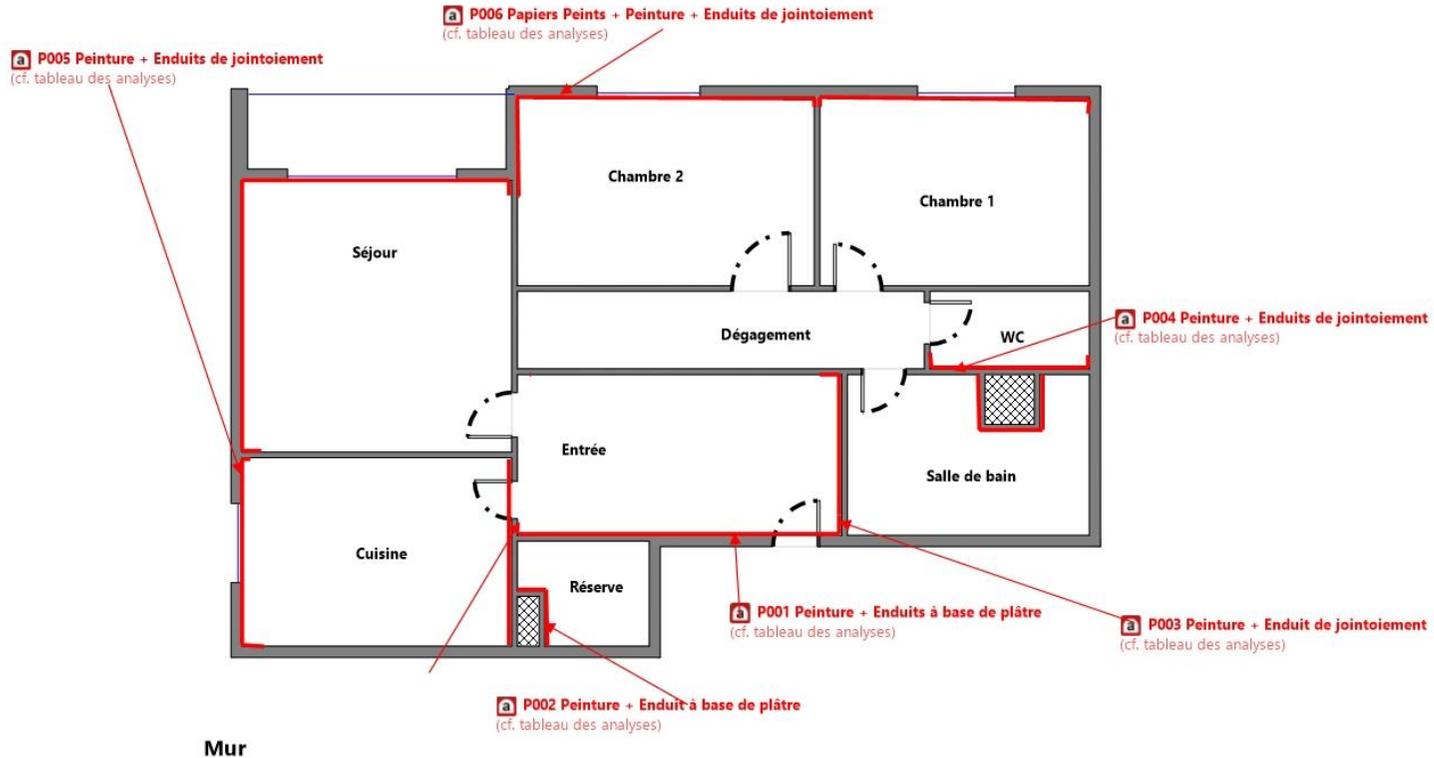
ZPSO	Niveau	Localisation	Zone	Description du prélèvement réalisé	Surface indicative
ZPSO001	3ème étage	Entrée; Cuisine; Réserve; Salle de bain	Mur de refend	<p><u>Analyse : P001</u> - Matériau de type système d'enduit peinture (fibreuse) (beige) ; matériau semi-dur de type plâtre (blanc) (Présence d'amiante)</p> <p><u>Analyse : P002</u> - Matériau de type système d'enduit peinture (beige) (Présence d'amiante)</p>	10m2
ZPSO002	3ème étage	Entrée; WC	Cloisons avec liaisons sur murs et plafonds	<p><u>Analyse : P003</u> - Phase 2 Matériau de type système d'enduit peinture (beige) ; matériau semi-dur de type plaque (plâtreux) (marron) (Présence d'amiante)</p> <p><u>Analyse : P004</u> - Phase 2 Matériau de type système d'enduit peinture (brillant) (beige) ; matériau souple fibreux de type papier, carton (blanc) ; matériau semi-dur de type enduit (blanc) ; matériau semi-dur de type plaque (plâtreux) (marron) (Présence d'amiante)</p> <p>- Phase 3 Matériau souple fibreux de type papier, carton (marron) (Absence d'amiante)</p>	8m2

ZPSO004	3ème étage	Cuisine; Séjour; Chambre 1; Chambre 2	Doublages avec liaisons sur murs et plafonds	<p><u>Analyse : P005</u> - Phase 2 Matériau de type système d'enduit peinture (brillant) (beige) ; matériau souple fibreux de type papier, carton (blanc) ; matériau semi-dur de type enduit (blanc) ; matériau semi-dur de type plaque (plâtreux) (marron) (Présence d'amiante)</p> <p>- Phase 3 Matériau souple fibreux de type papier, carton (blanc) (Absence d'amiante)</p> <p><u>Analyse : P006</u> - Phase 2 Matériau fibreux de type papier peint (de différentes couleurs) ; matériau de type système d'enduit peinture (brillant) (beige) ; matériau souple fibreux de type papier, carton (blanc) ; matériau semi-dur de type enduit (blanc) ; matériau semi-dur de type plaque (plâtreux) (marron) (Présence d'amiante)</p> <p>- Phase 3 Matériau souple fibreux de type papier, carton (blanc) (Absence d'amiante)</p>	50m2

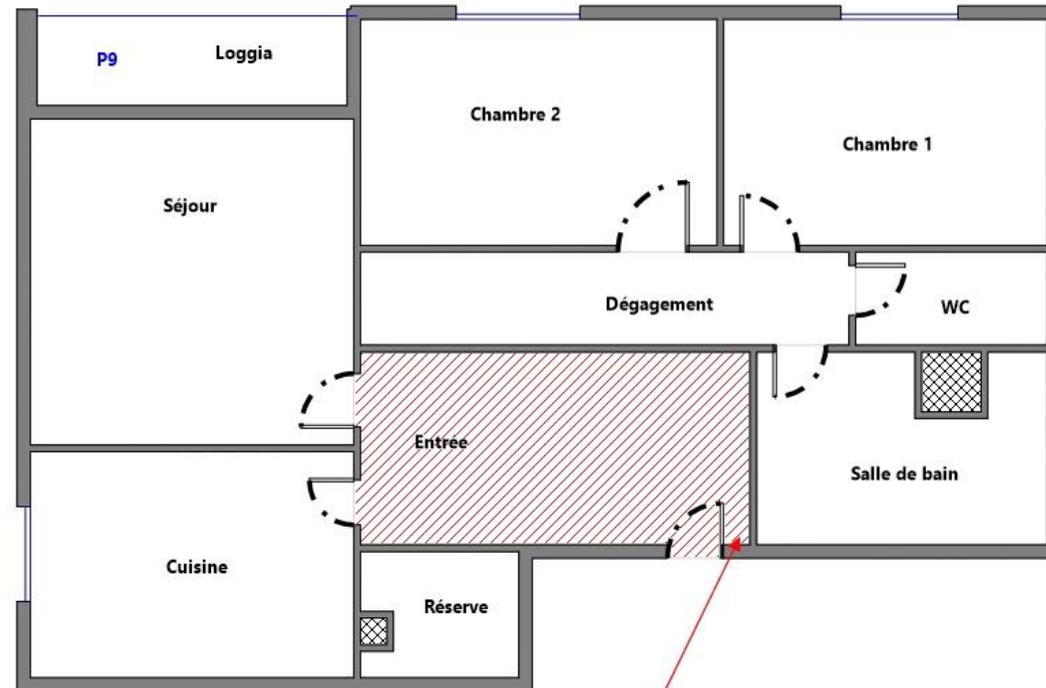
ZPSO005	3ème étage	Entrée	Sol	<p><u>Analyse : P007</u> - Phase 1 Matériau de type peinture (beige) en traces ; matériau de type peinture (bleu) en traces ; matériau semi-dur de type dalle de sol (blanc) (Présence d'amiante)</p> <p>- Phase 2 Matériau de type colle bitumineux (noir) ; matériau semi-dur de type ragréage (gris) (Présence d'amiante)</p>	4m2

a P007 peintures + dalle de sol (beige) + colle bitumineuse + ragréage (gris)
(cf. tableau des analyses)
