## Rapport de Repérage des matériaux et produits contenant de l'amiante avant réalisation de travaux dans un immeuble bâti

**Numéro de dossier** : MA2401006484  
**Rapport édité le** : 30/01/2024

5 RUE PIERRE ET MARIE CURIE  
77430 CHAMPAGNE SUR SEINE  
Bat. N/A; Porte 500

Lot numéro 309LAC0302,

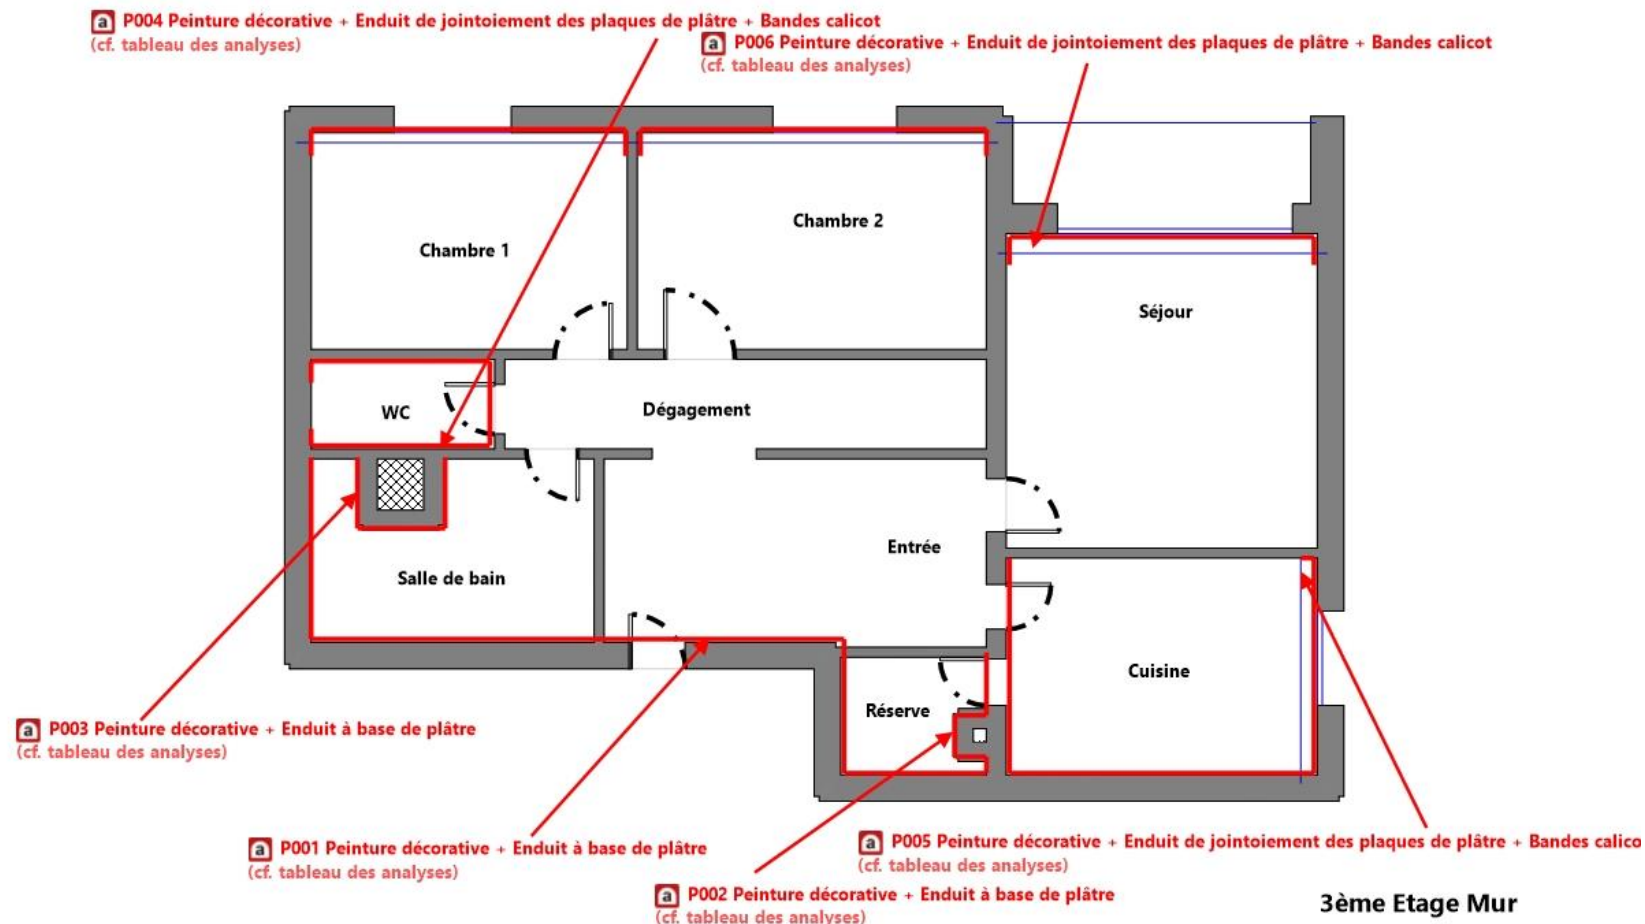
| ZPSO | Niveau | Localisation | Zone | Description du prélèvement réalisé | Surface indicative |
|---|---|---|---|---|---|
| ZPSO001 | 3ème étage | Entrée; Cuisine; Réserve; Salle de bain | Mur A; Mur de refend | Analyse : P001<br>- Matériau de type système d'enduit peinture (beige) (Présence d'amiante)<br>Analyse : P002<br>- Matériau de type système d'enduit peinture (blanc) (Présence d'amiante) | 4 m² |
| ZPSO002 | 3ème étage | Entrée; WC | Cloisons et doublages avec liaisons sur murs et plafonds; Cloisons avec liaisons sur murs et plafonds | Analyse : P003<br>- Phase 2 Matériau de type système d'enduit peinture (beige) ; matériau semi-dur de type plaque (plâtreux) (marron) ; matériau (noir) (Présence d'amiante)<br>Analyse : P004<br>- Phase 2 Matériau de type système d'enduit peinture (brillant) (blanc) ; matériau souple fibreux de type papier, carton (blanc) ; matériau semi-dur de type enduit (brillant) (blanc) ; matériau souple fibreux de type papier, carton (beige) (Présence d'amiante)<br>- Phase 3 Matériau semi-dur de type plaque (plâtreux) (marron) (Absence d'amiante)<br>- Phase 5 Matériau souple fibreux de type papier, carton (blanc) (Absence d'amiante)<br>- Phase 6 Matériau souple fibreux de type papier, carton (beige) (Absence d'amiante) | 31m² |
| ZPSO004 | 3ème étage | Séjour; Chambre 1; Chambre 2 | Doublages avec liaisons sur murs et plafonds | Analyse : P005<br>- Phase 2 Matériau de type système d'enduit peinture (brillant) (blanc) ; matériau souple fibreux de type papier, carton (blanc) ; matériau semi-dur de type enduit (brillant) (blanc) ; matériau semi-dur de type plaque (plâtreux) (marron) (Présence d'amiante)<br>- Phase 3 Matériau souple fibreux de type papier, carton (blanc) (Absence d'amiante)<br>Analyse : P006<br>- Phase 1 Matériau de type système d'enduit peinture (brillant) (beige) ; matériau souple fibreux de type papier, carton (blanc) ; matériau semi-dur de type enduit (brillant) (blanc) ; matériau semi-dur de type plaque (plâtreux) (marron) (Présence d'amiante)<br>- Phase 2 Matériau souple fibreux de type papier, carton (blanc) (Absence d'amiante) | 24m² |

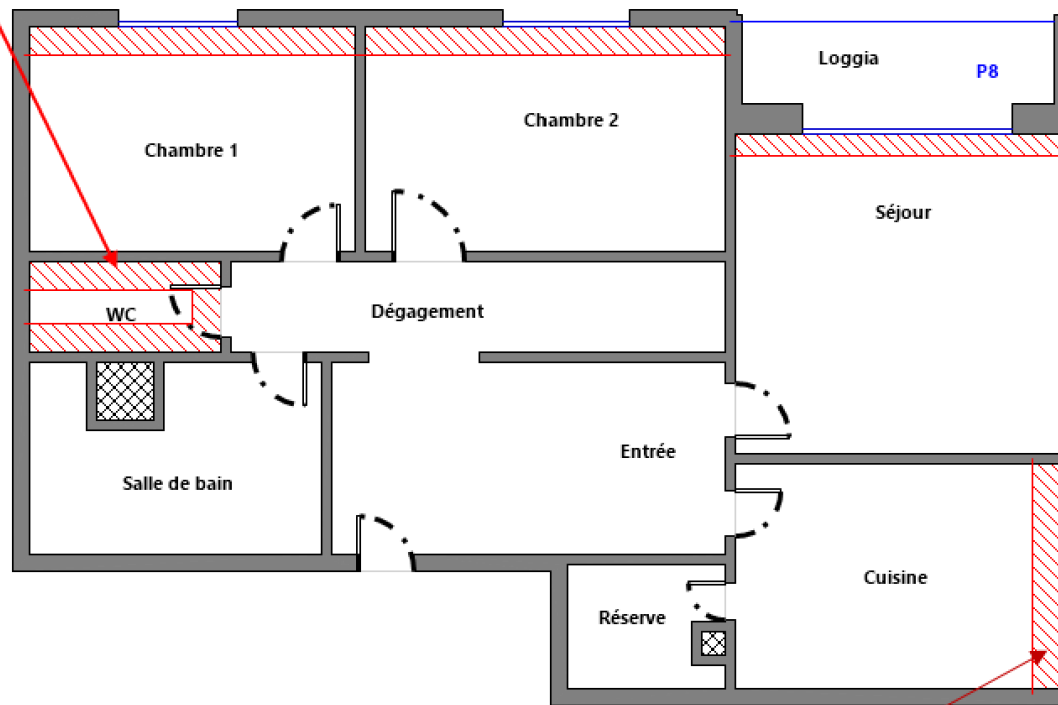
**a ZPS0002 Couche1: Peinture décorative + Couche2: Enduit de jointoiment des plaques de plâtre + Couche3: Bandes calicot**

**a ZPS0004 Couche1: Peinture décorative + Couche2: Enduit de jointoiment des plaques de plâtre + Couche3: Bandes calicot**
