## Rapport de Repérage des matériaux et produits contenant de l'amiante avant réalisation de travaux dans un immeuble bâti

Numéro de dossier : MA2401006539  
Rapport édité le : 29/01/2024

5 RUE PIERRE ET MARIE CURIE  
77430 CHAMPAGNE SUR SEINE  
3ème étage Porte 502

Lot numéro 309LAC0304,

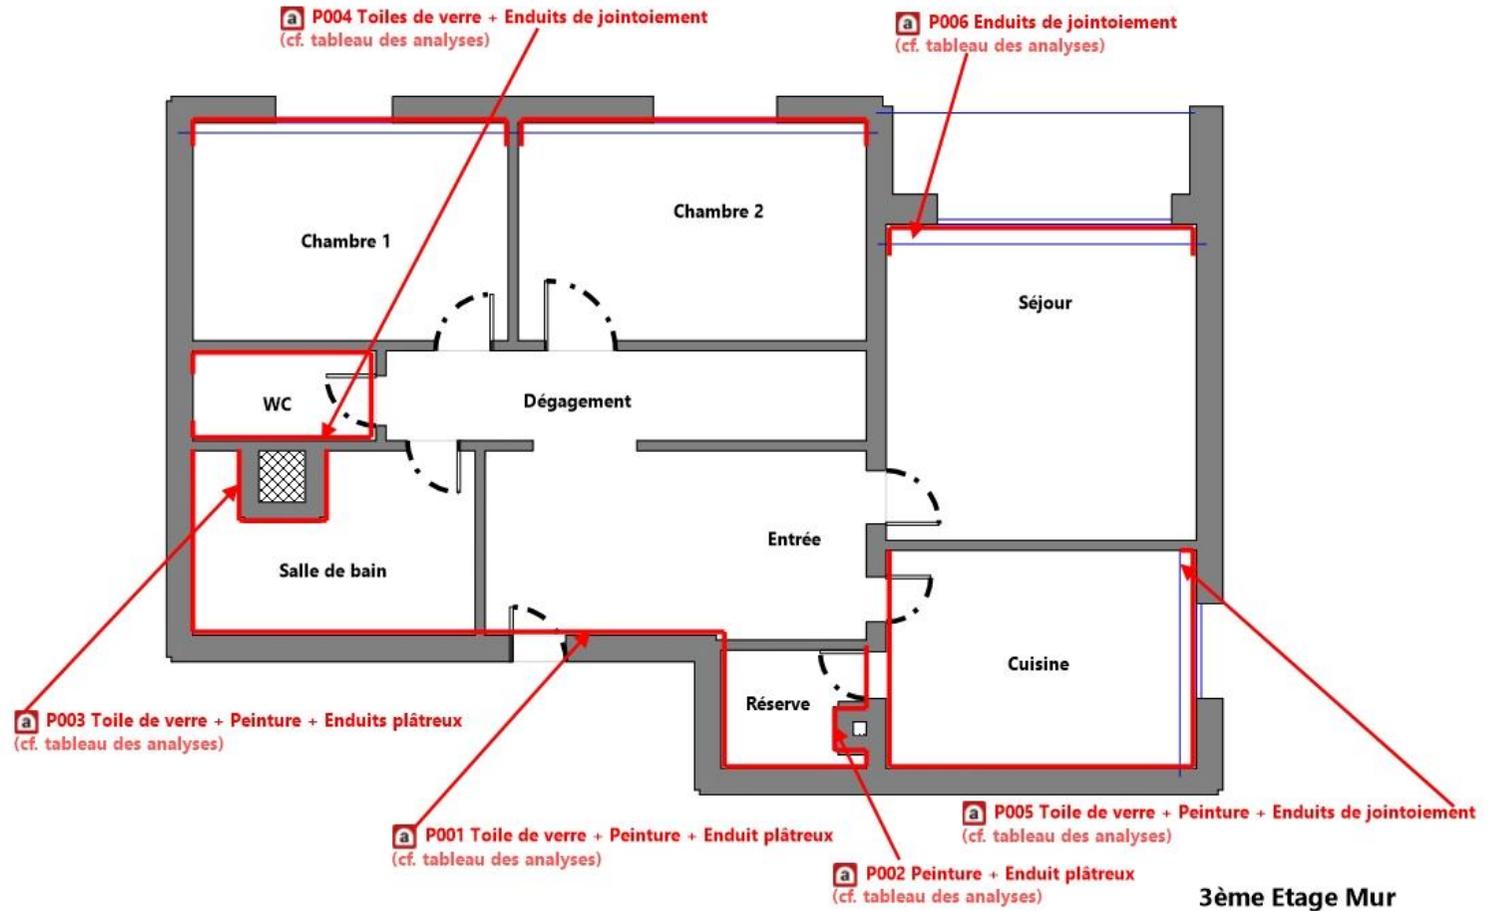
ZPSO	Niveau	Localisation	Zone	Description du prélèvement réalisé	Surface indicative
ZPSO001	3ème étage	Entrée	Mur A	<u>Analyse : P001</u> - Phase 2 Matériau de type maillage de fibres et liant (blanc) ; matériau de type système d'enduit peinture (violet) ; matériau semi-dur de type plâtre (beige) en traces (Présence d'amiante) - Phase 3 Matériau semi-dur de type plâtre (beige) (Absence d'amiante)	4m2
ZPSO002	3ème étage	Salle de bain; Cuisine; Réserve	Mur de refend	<u>Analyse : P002</u> - Phase 1 Matériau de type système d'enduit peinture (blanc) ; matériau semi-dur de type plâtre (beige) en traces (Présence d'amiante) - Phase 2 Matériau semi-dur de type plâtre (beige) (Absence d'amiante) <u>Analyse : P003</u> - Phase 2 Matériau de type maillage de fibres et liant (blanc) ; matériau de type système d'enduit peinture (rose) ; matériau semi-dur de type plâtre (beige) (Présence d'amiante)	31m2
ZPSO003	3ème étage	WC	Cloisons avec liaisons sur murs et plafonds	<u>Analyse : P004</u> - Phase 1 Matériau de type maillage de fibres et liant (blanc) + (gris) ; matériau semi-dur de type enduit (brillant) (beige) ; matériau souple fibreux de type papier, carton (beige) ; matériau semi-dur de type enduit (blanc) ; matériau semi-dur de type plaque (plâtreux) (marron) (Présence d'amiante) - Phase 2 Matériau souple fibreux de type papier, carton (beige) (Absence d'amiante)	9m2

ZPSO004	3ème étage	Chambre 1; Chambre 2; Séjour; Cuisine	Doublages avec liaisons sur murs et plafonds	<u>Analyse : P005</u> - Phase 1 Matériau de type maillage de fibres et liant (blanc) ; matériau de type système d'enduit peinture (brillant) (beige) ; matériau souple fibreux de type papier, carton (blanc) ; matériau semi-dur de type enduit (brillant) (blanc) ; matériau semi-dur de type plaque (plâtreux) (marron) (Présence d'amiante) - Phase 2 Matériau souple fibreux de type papier, carton (blanc) (Absence d'amiante) <u>Analyse : P006</u> - Phase 1 Matériau semi-dur de type enduit (brillant) (beige) ; matériau souple fibreux de type papier, carton (blanc) ; matériau semi-dur de type enduit (brillant) (blanc) ; matériau semi-dur de type plaque (plâtreux) (marron) (Présence d'amiante) - Phase 2 Matériau souple fibreux de type papier, carton (blanc) (Absence d'amiante)	24m2
ZPSO005	3ème étage	Entrée	Sol	<u>Analyse : P007</u> - Phase 1 Matériau de type peinture (blanc) en traces ; matériau semi-dur de type dalle de sol (gris) (Présence d'amiante) - Phase 2 Matériau de type peinture (beige) ; matériau semi-dur de type ragréage (gris) (Absence d'amiante)	6m2

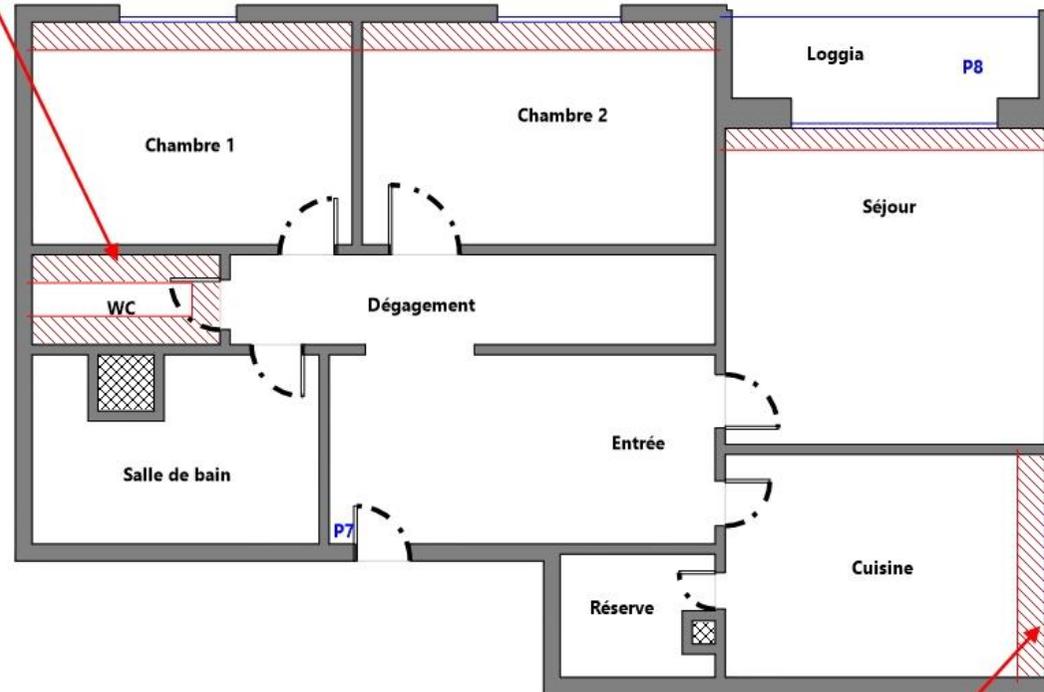
**3ème Etage Plafond**

ZPSO004 Peinture + Enduit de jointoiment des plaques de plâtre + Bandes calicot

ZPSO003 Peinture + Enduit de jointoiment des plaques de plâtre + Bandes calicot
