## Rapport de Repérage des matériaux et produits contenant de l'amiante avant réalisation de travaux dans un immeuble bâti

Numéro de dossier : MA2401006497  
Rapport édité le : 05/02/2024

1 RUE DU DOCTEUR CALMETTE  
77430 CHAMPAGNE SUR SEINE  
Bat. 1; Porte 504 ETAGE RDC

Lot numéro 309LAD0001,

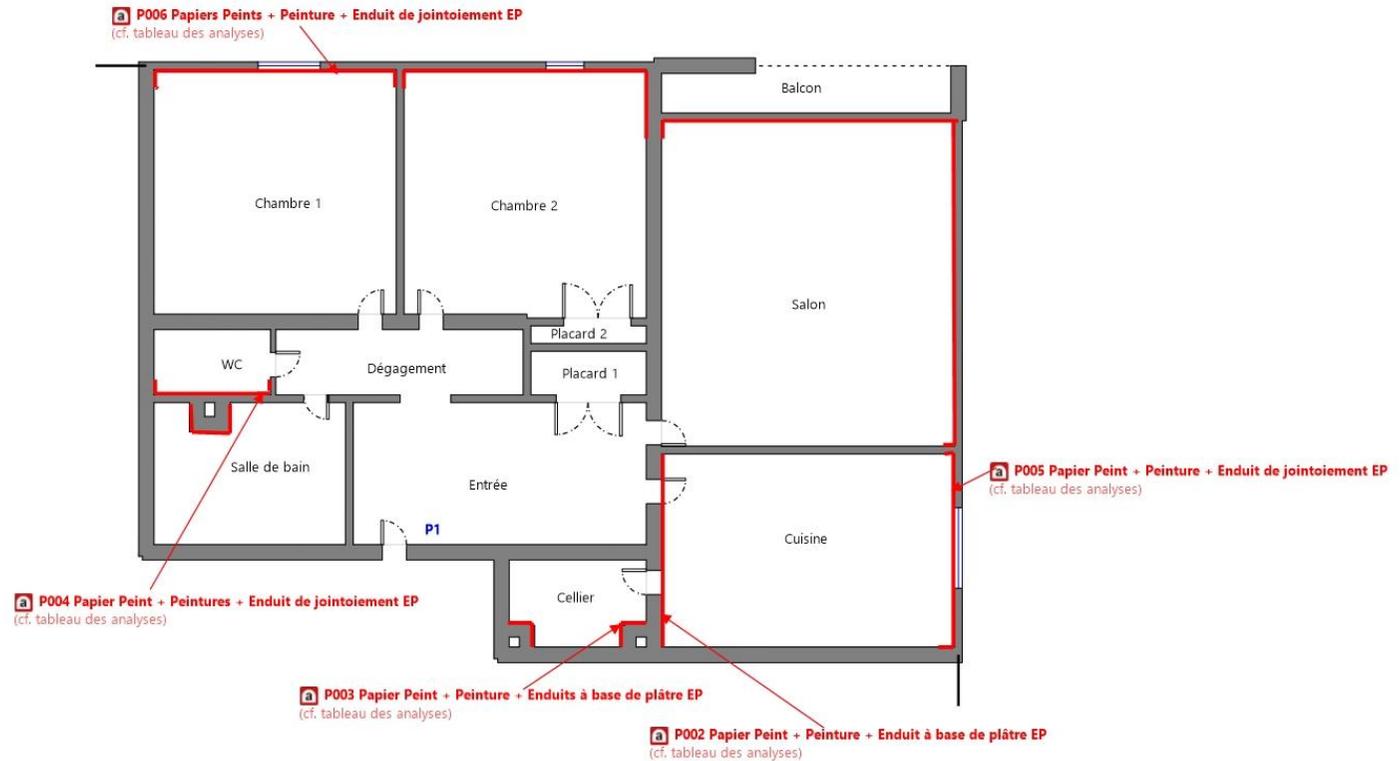
Rez-de-chaussée Mur Porte504

ZPSO	Niveau	Localisation	Zone	Description du prélèvement réalisé	Surface indicative
ZPSO002	Rez de chaussée Porte504	Salle de bains; Cuisine; Cellier	Mur de refend	<p><u>Analyse : P002</u> - Phase 2 Matériau fibreux de type papier peint (beige) ; matériau de type système d'enduit peinture (marron) (Présence d'amiante)</p> <p><u>Analyse : P003</u> - Matériau fibreux de type papier peint (beige) ; matériau de type peinture (beige) ; matériau semi-dur de type enduit (blanc) ; matériau semi-dur de type plâtre (blanc) (Présence d'amiante)</p>	8m2
ZPSO003	Rez de chaussée Porte504	WC	Cloisons avec liaisons sur murs et plafonds	<p><u>Analyse : P004</u> - Phase 1 Matériau fibreux de type papier peint (blanc) ; matériau de type peinture (beige) ; matériau de type peinture (rose) ; matériau semi-dur de type enduit (beige) ; matériau souple fibreux de type papier, carton (blanc) ; matériau semi-dur (blanc) ; matériau souple fibreux de type papier, carton (marron) ; matériau semi-dur (fibreux) (blanc) (Présence d'amiante)</p> <p>- Phase 2 Matériau souple fibreux de type papier, carton (blanc) (Absence d'amiante)</p> <p>- Phase 3 Matériau souple fibreux de type papier, carton (marron) (Absence d'amiante)</p>	3m2

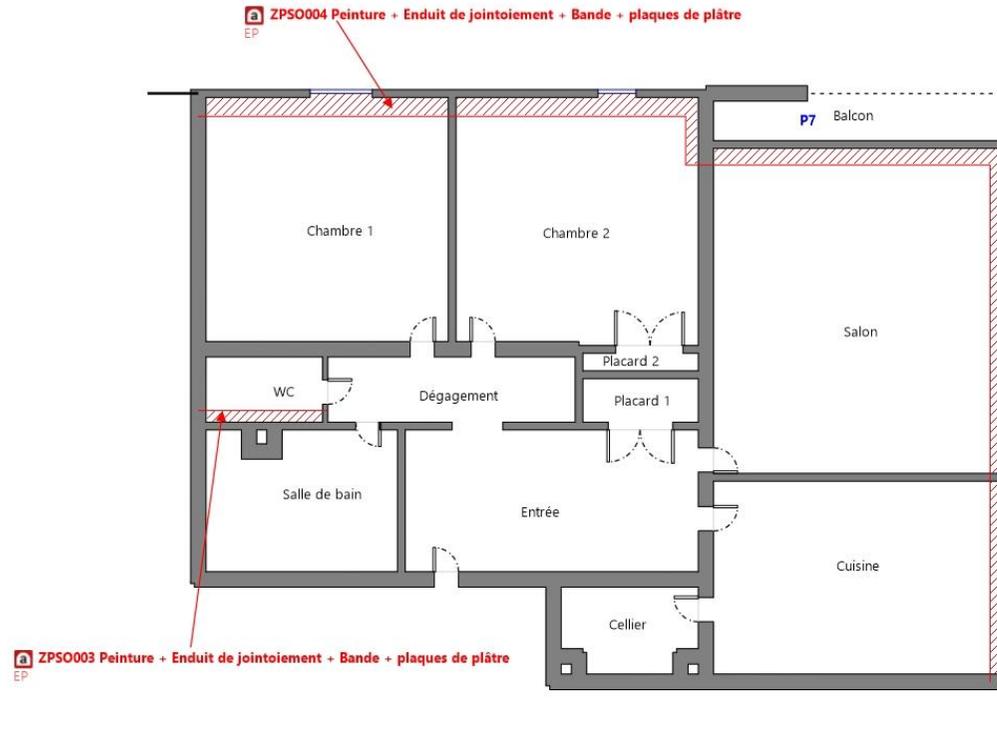
Rez-de-chaussée Plafond Porte504

ZPSO004	Rez de chaussée Porte504	Chambre 1; Chambre 2; Séjour; Cuisine	Doublages avec liaisons sur murs et plafonds	<p><u>Analyse : P005</u> - Phase 1 Matériau fibreux de type papier peint (beige) ; matériau de type système d'enduit peinture (beige) ; matériau souple fibreux de type papier, carton (marron) ; matériau semi-dur (fibreux) (blanc) (Présence d'amiante)</p> <p>- Phase 2 Matériau souple fibreux de type papier, carton (marron) (Absence d'amiante)</p> <p><u>Analyse : P006</u> - Phase 1 Matériau fibreux de type papier peint (de différentes couleurs) ; matériau de type peinture (beige) ; matériau semi-dur de type enduit (beige) ; matériau souple fibreux de type papier, carton (beige) ; matériau semi-dur (blanc) ; matériau souple fibreux de type papier, carton (marron) ; matériau semi-dur (fibreux) (blanc) (Présence d'amiante)</p> <p>- Phase 2 Matériau souple fibreux de type papier, carton (beige) (Absence d'amiante)</p> <p>- Phase 3 Matériau souple fibreux de type papier, carton (marron) (Absence d'amiante)</p>	50m2
