## Rapport de Repérage des matériaux et produits contenant de l'amiante avant réalisation de travaux dans un immeuble bâti

Numéro de dossier : MA2401006427  
Rapport édité le : 31/01/2024

1 RUE DU DOCTEUR CALMETTE  
77430 CHAMPAGNE SUR SEINE  
Bat. 1; Porte 506 RDC

Lot numéro 309LAD0003,

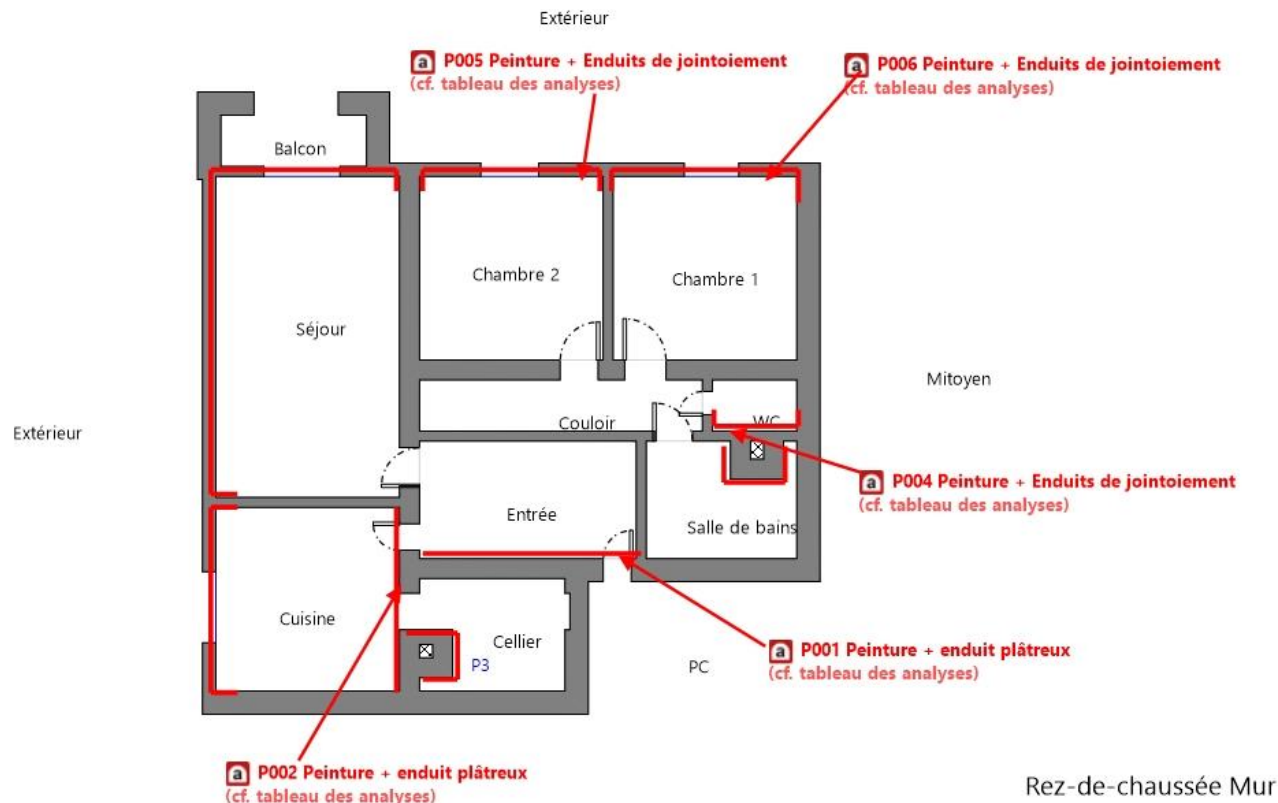
| | <b>Planche de repérage des matériaux et produits amiantés</b> |

| ZPSO | Niveau | Localisation | Zone | Description du prélèvement réalisé | Surface indicative |
|---|---|---|---|---|---|
| ZPSO001 | RDC | Entrée | Mur de refend | Analyse : P001<br>- Phase 1 Matériau de type système d'enduit peinture (beige) ; matériau semi-dur de type plâtre (blanc) (Présence d'amiante)<br>- Phase 2 Matériau semi-dur de type plâtre (blanc) (Absence d'amiante) | 9m2 |
| ZPSO002 | RDC | Salle de bains; Cuisine; Cellier | Mur de refend | Analyse : P002<br>- Phase 1 Matériau de type système d'enduit peinture (rose) ; matériau semi-dur de type plâtre (blanc) (Présence d'amiante)<br>- Phase 2 Matériau semi-dur de type plâtre (blanc) (Absence d'amiante)<br>Analyse : P003<br>- Phase 1 Matériau de type système d'enduit peinture (beige) ; matériau semi-dur de type plâtre (blanc) (Absence d'amiante)<br>- Phase 2 Matériau semi-dur de type plâtre (blanc) (Absence d'amiante) | 15m2 |
| ZPSO003 | RDC | WC | Cloisons avec liaisons sur murs et plafonds | Analyse : P004<br>- Phase 1 Matériau de type système d'enduit peinture (brillant) (beige) ; matériau souple fibreux de type papier, carton (blanc) ; matériau semi-dur de type enduit (brillant) (blanc) ; matériau semi-dur de type plaque (plâtreux) (marron) (Présence d'amiante)<br>- Phase 2 Matériau souple fibreux de type papier, carton (blanc) (Absence d'amiante) | 4m2 |
| ZPSO004 | RDC | Chambre 1; Chambre 2; Séjour; Cuisine | Doublages avec liaisons sur murs et plafonds | Analyse : P005<br>- Phase 2 Matériau de type système d'enduit peinture (brillant) (beige) ; matériau souple fibreux de type papier, carton (beige) ; matériau semi-dur de type enduit (brillant) (blanc) ; matériau semi-dur de type plaque (plâtreux) (marron) (Présence d'amiante)<br>- Phase 3 Matériau souple fibreux de type papier, carton (beige) (Absence d'amiante)<br>Analyse : P006<br>- Phase 1 Matériau de type système d'enduit peinture (brillant) (bleu) ; matériau souple fibreux de type papier, carton (blanc) ; matériau semi-dur de type enduit (brillant) (blanc) ; matériau semi-dur de type plaque (plâtreux) (marron) (Présence d'amiante)<br>- Phase 2 Matériau souple fibreux de type papier, carton (blanc) (Absence d'amiante) | 43m2 |
| ZPSO007 | RDC | Entrée | Sol | Analyse : P007<br>- Phase 1 Matériau de type peinture (jaune) ; matériau semi-dur de type dalle de sol (gris) (Présence d'amiante)<br>- Phase 2 Matériau de type colle bitumineux (noir) ; matériau semi-dur de type ragréage (gris) (Présence d'amiante) | 7m2 |
