## Rapport de Repérage des matériaux et produits contenant de l'amiante avant réalisation de travaux dans un immeuble bâti

Numéro de dossier : MA2401006467  
Rapport édité le : 31/01/2024

1 RUE DU DOCTEUR CALMETTE  
77430 CHAMPAGNE SUR SEINE  
Bat. 1; Porte 508 ETAGE 1

Lot numéro 309LAD0102,

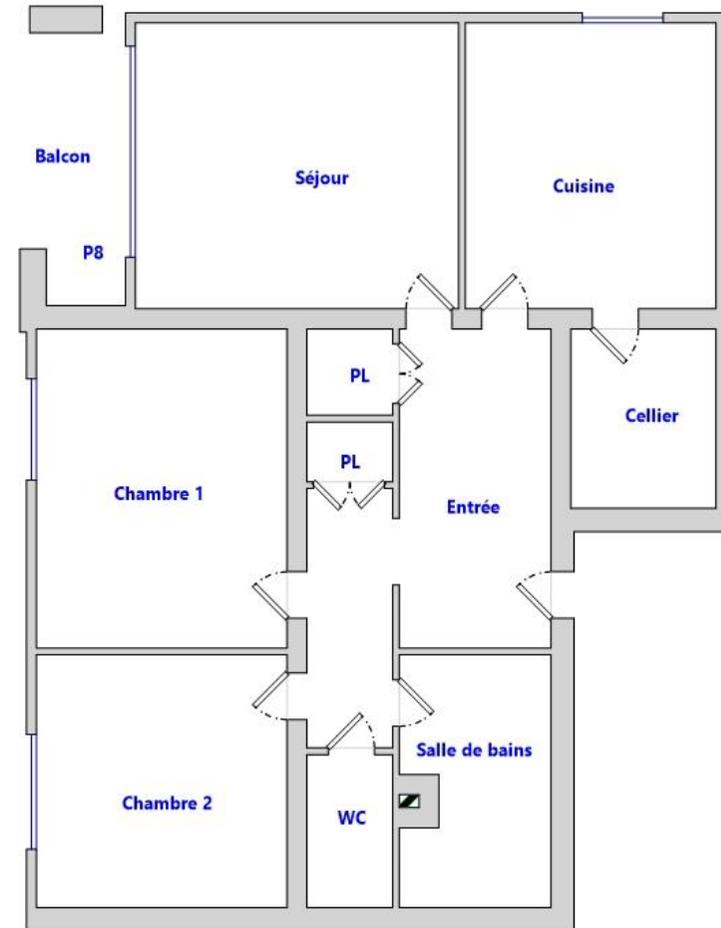
**1er Etage Sol Porte508**

ZPS0004 Peinture + Enduit de jointoiment + Bande + plaques de plâtre

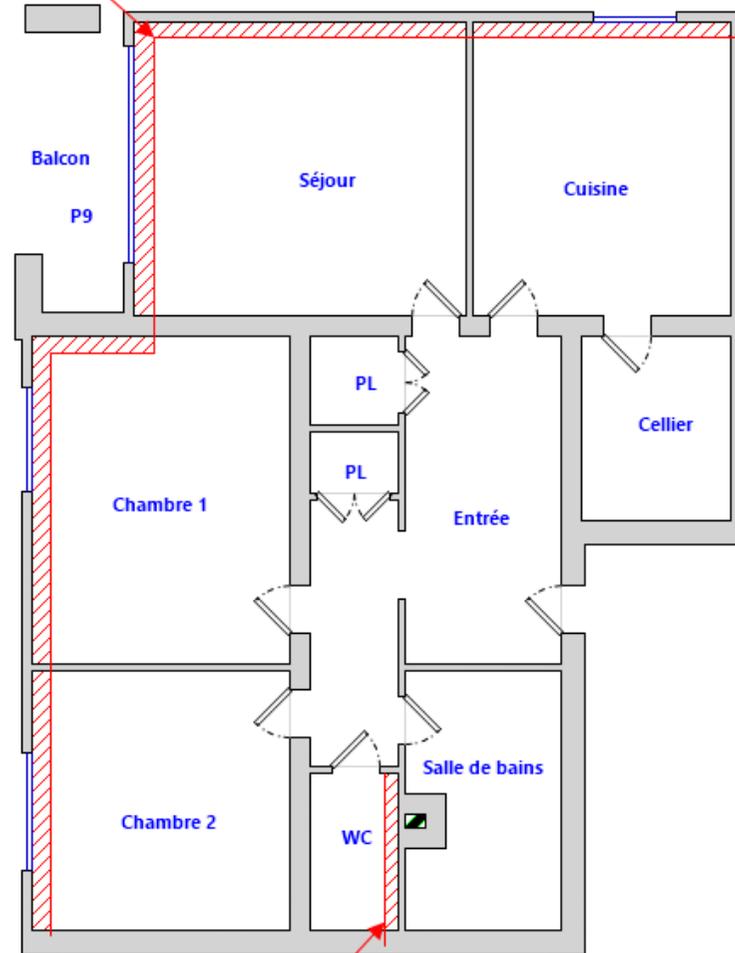
**1er Etage Plafond Porte508**

ZPS0003 Peinture + Enduit de jointoiment + Bande + plaques de plâtre
