## Rapport de Repérage des matériaux et produits contenant de l'amiante avant réalisation de travaux dans un immeuble bâti

Numéro de dossier : MA2401006474  
Rapport édité le : 29/01/2024

1 RUE DU DOCTEUR CALMETTE  
(309LAD0103)  
77430 CHAMPAGNE SUR SEINE  
Bat. 1; Porte 509 ETAGE 1

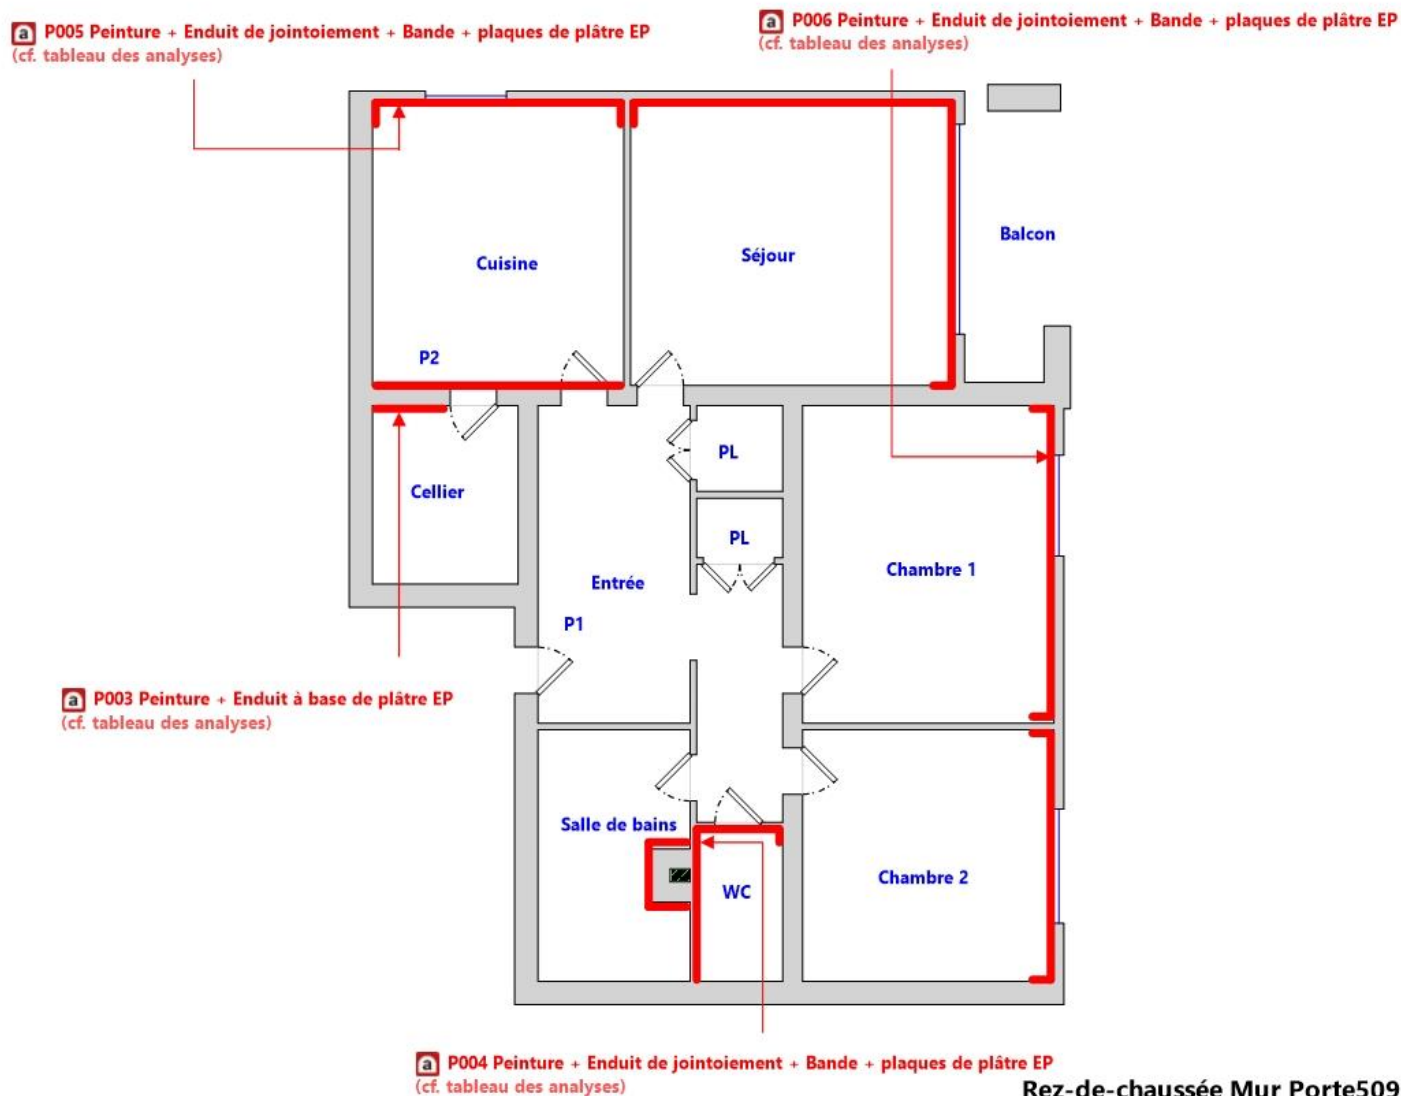
| ZPSO | Niveau | Localisation | Zone | Description du prélèvement réalisé | Surface indicative |
|---|---|---|---|---|---|
| ZPSO002 | 1er étage Porte509 | Cuisine; Cellier; Salle de bains | Mur de refend | Analyse : P002<br>- Matériau de type peinture (blanc) ; matériau semi-dur (beige) ; matériau semi-dur (gris) en traces (Absence d'amiante)<br>Analyse : P003<br>- Phase 2 Matériau de type maillage de fibres et liant (blanc) ; matériau de type système d'enduit peinture (violet) (Présence d'amiante) | 11,25m2 |
| ZPSO003 | 1er étage Porte509 | WC | Cloisons avec liaisons sur murs et plafonds | Analyse : P004<br>- Phase 2 Matériau de type maillage de fibres et liant (blanc) ; matériau de type peinture (orange) ; matériau semi-dur de type enduit (blanc) ; matériau souple fibreux de type papier, carton (marron) ; matériau semi-dur de type plâtre (fibreux) (blanc) en traces (Présence d'amiante)<br>- Phase 3 Matériau souple fibreux de type papier, carton (marron) (Absence d'amiante)<br>- Phase 4 Matériau semi-dur de type plâtre (fibreux) (blanc) (Absence d'amiante) | 6,25m2 |
| ZPSO004 | 1er étage Porte509 | Cuisine; Séjour; Chambre 1; Chambre 2 | Doublages avec liaisons sur murs et plafonds | Analyse : P005<br>- Phase 1 Matériau de type système d'enduit peinture (violet) ; matériau souple fibreux de type papier, carton (beige) ; matériau souple fibreux de type papier, carton (marron) ; matériau semi-dur de type plâtre (blanc) en traces (Présence d'amiante)<br>- Phase 2 Matériau souple fibreux de type papier, carton (beige) (Absence d'amiante)<br>- Phase 3 Matériau souple fibreux de type papier, carton (marron) (Absence d'amiante)<br>- Phase 4 Matériau semi-dur de type plâtre (blanc) (Absence d'amiante)<br>Analyse : P006<br>- Phase 2 Matériau fibreux de type papier peint (blanc) ; matériau de type peinture (beige) ; matériau semi-dur de type enduit (beige) ; matériau souple fibreux de type papier, carton (blanc) ; matériau semi-dur de type plaque (fibreux) (plâtreux) (marron) en traces (Présence d'amiante)<br>- Phase 3 Matériau souple fibreux de type papier, carton (blanc) (Absence d'amiante)<br>- Phase 4 Matériau semi-dur de type plaque (fibreux) (plâtreux) (marron) (Absence d'amiante) | 37,75m2 |

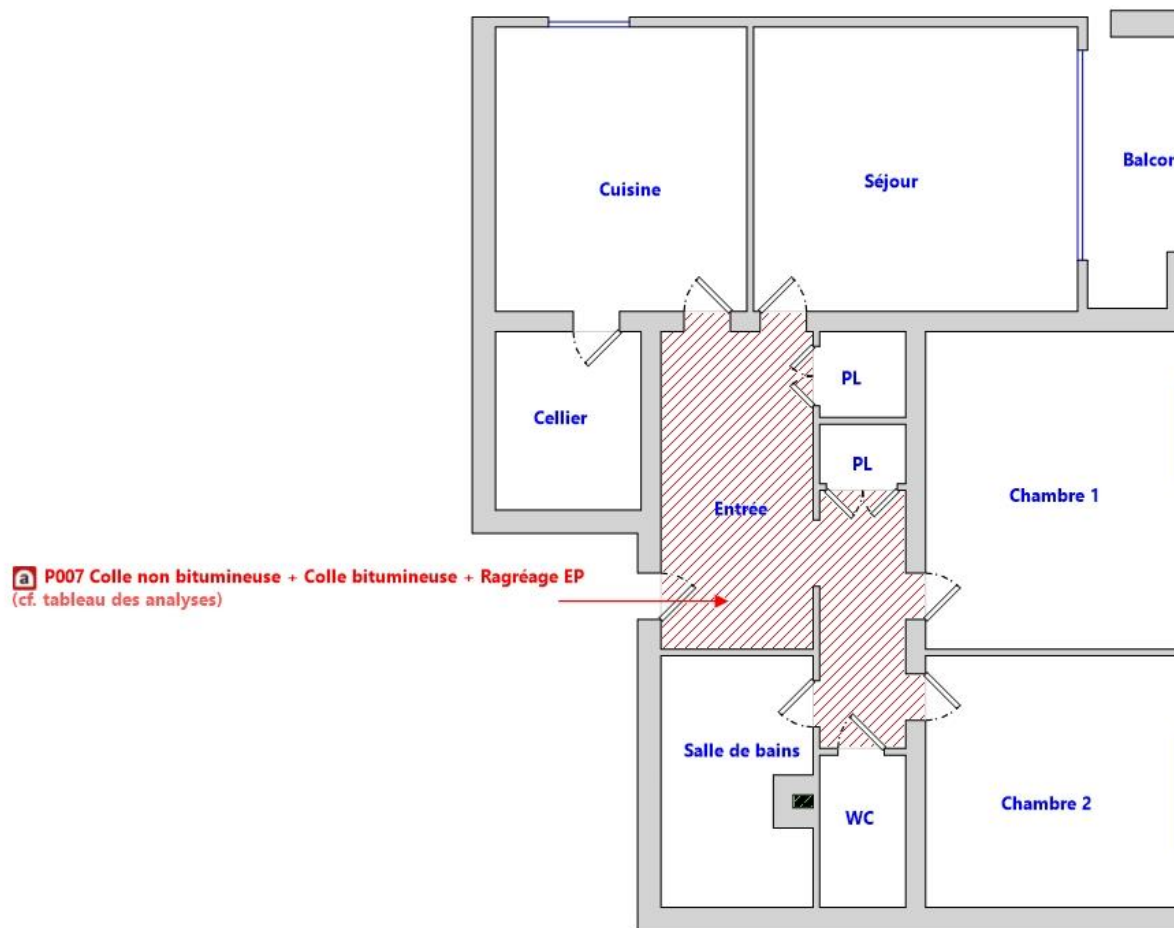
Rez-de-chaussée Sol Porte509

| ZPSO | Niveau | Localisation | Zone | Description du prélèvement réalisé | Surface indicative |
|---|---|---|---|---|---|
| ZPSO005 | 1er étage Porte509 | Entrée | Sol | Analyse : P007<br>- Phase 2 Matériau souple de type revêtement de sol (fibreux) (beige) (Absence d'amiante)<br>- Phase 3 Matériau de type colle (jaune) ; matériau semi-dur (gris) ; matériau de type colle (fibreux) (bitumineux) (noir) ; matériau semi-dur (gris) (Présence d'amiante) | 8m2 |
