Rapport de Repérage des matériaux et produits contenant de l'amiante avant réalisation de travaux dans un immeuble bâti

Numéro de dossier : MA2401006438
Rapport édité le : 31/01/2024

1 RUE DU DOCTEUR CALMETTE
77430 CHAMPAGNE SUR SEINE
Bat. 1; Porte 510 2eme étage

Lot numéro 309LAD0104,

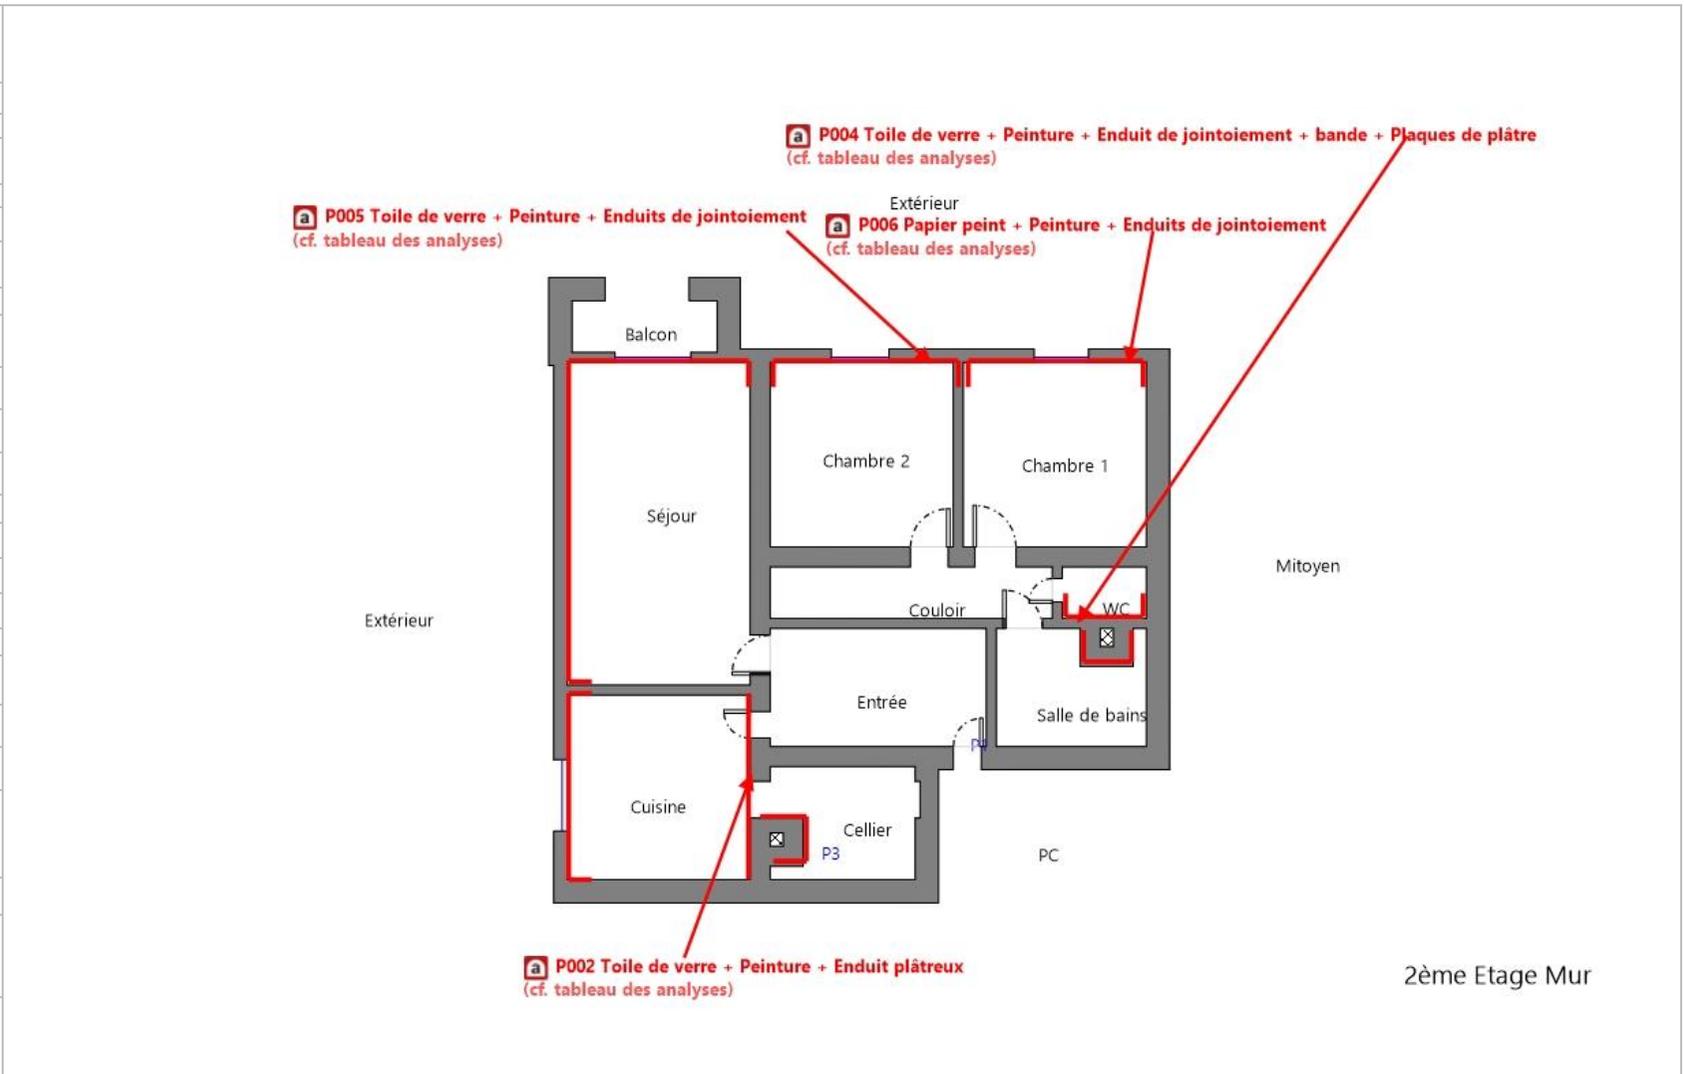
ZPSO	Niveau	Localisation	Zone	Description du prélèvement réalisé	Surface indicative
ZPSO002	2ème étage	Salle de bains; Cuisine; Cellier	Mur de refend	<p><u>Analyse : P002</u> - Phase 2 Matériau de type maillage de fibres et liant (blanc) ; matériau de type système d'enduit peinture (beige) ; matériau semi-dur de type plâtre (blanc) (Présence d'amiante) - Phase 3 Matériau semi-dur de type plâtre (blanc) (Absence d'amiante) <u>Analyse : P003</u> - Phase 1 Matériau de type système d'enduit peinture (blanc) ; matériau semi-dur de type plâtre (blanc) (Absence d'amiante) - Phase 2 Matériau semi-dur de type plâtre (blanc) (Absence d'amiante)</p>	15m2
ZPSO003	2ème étage	WC	Cloisons avec liaisons sur murs et plafonds	<p><u>Analyse : P004</u> - Phase 2 Matériau de type maillage de fibres et liant (blanc) ; matériau de type système d'enduit peinture (brillant) (bleu) ; matériau semi-dur de type plaque (plâtreux) (beige) (Présence d'amiante)</p>	4m2

ZPSO004	2ème étage	Chambre 1; Chambre 2; Séjour; Cuisine	Doublages avec liaisons sur murs et plafonds	<p><u>Analyse : P005</u> - Phase 2 Matériau de type maillage de fibres et liant (blanc) ; matériau de type système d'enduit peinture (blanc) ; matériau souple fibreux de type papier, carton (beige) ; matériau semi-dur de type enduit (blanc) (Présence d'amiante) - Phase 3 Matériau souple fibreux de type papier, carton (beige) (Absence d'amiante) <u>Analyse : P006</u> - Phase 2 Matériau fibreux de type papier peint (beige) ; matériau de type peinture (beige) ; matériau semi-dur de type enduit (brillant) (beige) ; matériau souple fibreux de type papier, carton (beige) ; matériau semi-dur de type enduit (blanc) ; matériau semi-dur de type plaque (plâtreux) (marron) (Présence d'amiante) - Phase 3 Matériau souple fibreux de type papier, carton (beige) (Absence d'amiante)</p>	43m2
ZPSO007	2ème étage	Entrée	Sol	<p><u>Analyse : P007</u> - Phase 1 Matériau souple de type revêtement de sol (marron) (Absence d'amiante) - Phase 2 Matériau de type colle (jaune) ; matériau de type colle bitumineux (noir) ; matériau semi-dur de type ragréage (gris) ; matériau semi-dur (blanc) ; matériau dur de type mortier, béton, chape (gris) (Présence d'amiante)</p>	7m2

Dans le cas où des matériaux contenant de l'amiante ont été repérés, il convient s'il a lieu de confier le désamiantage à une entreprise certifiée. Le repérage est conforme à la réglementation dans le cadre de cette mission. Toutefois, il n'est jamais possible d'être parfaitement exhaustif, dans la mesure où un sondage n'est représentatif qu'à l'endroit précis du support investigué. Il convient donc de rester toujours très vigilant lors des travaux quant à l'éventuelle mise à jour de matériaux suspects ce qui nécessitera un repérage complémentaire.
