## Rapport de Repérage des matériaux et produits contenant de l'amiante avant réalisation de travaux dans un immeuble bâti

Numéro de dossier : MA2401006461  
Rapport édité le : 19/02/2024

1 RUE DU DOCTEUR CALMETTE  
77430 CHAMPAGNE SUR SEINE  
Bat. 1; ETAGE 2

Lot numéro 309LAD0201,

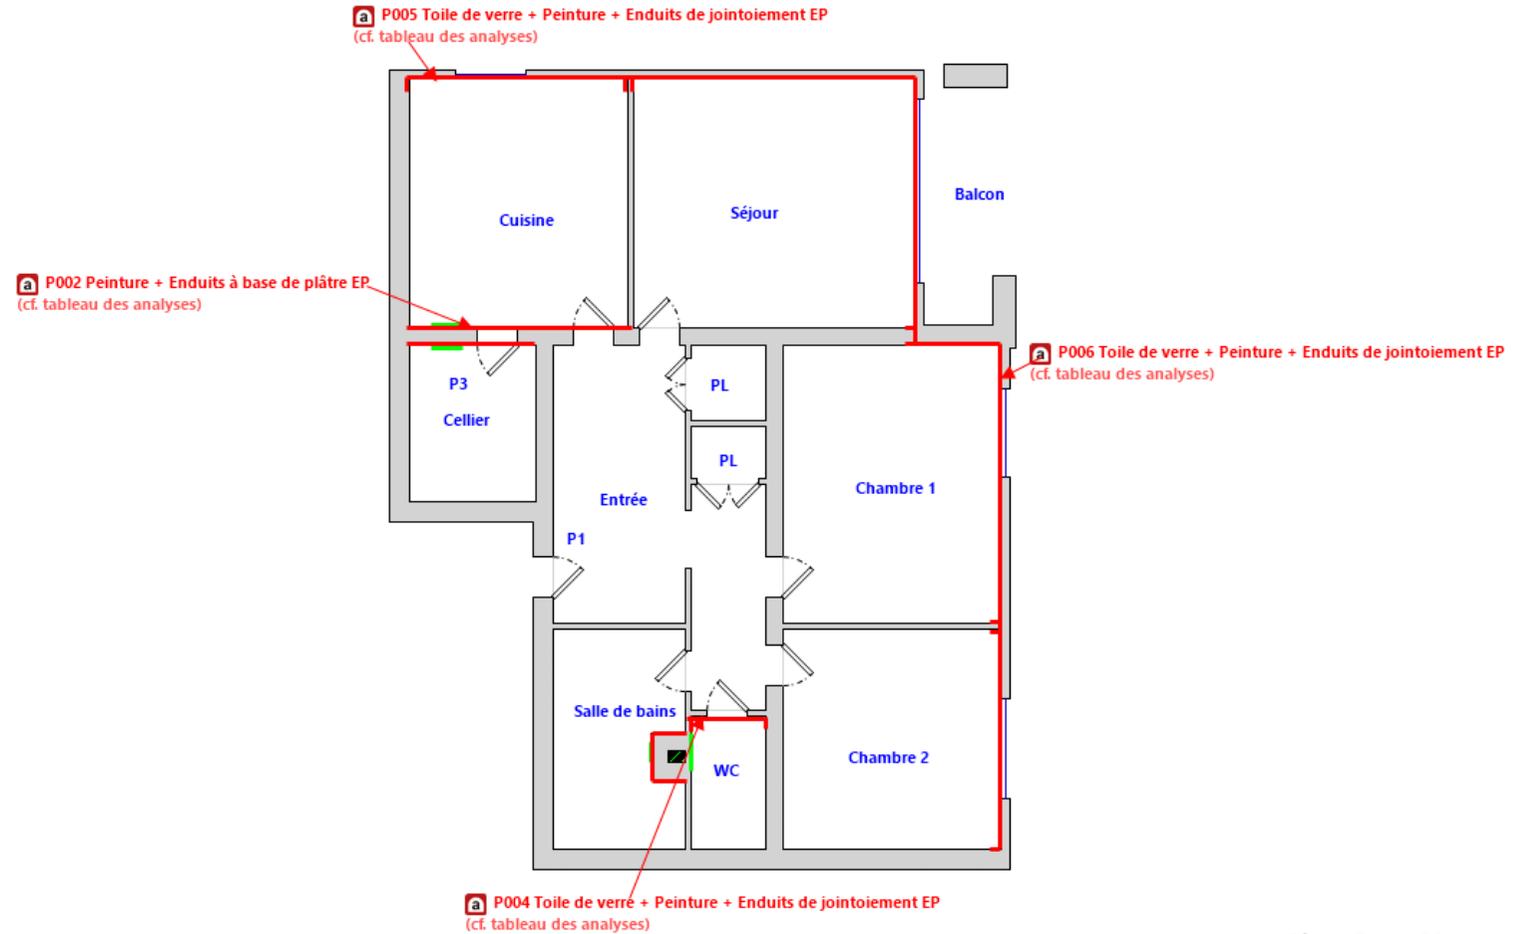
**2ème Etage Mur**

ZPSO	Niveau	Localisation	Zone	Description du prélèvement réalisé	Surface indicative
ZPSO002	2ème étage	Cuisine; Cellier; Salle de bains	Mur de refend	<b>Analyse : P002</b> - Matériau de type système d'enduit peinture (blanc) ; matériau semi-dur de type plâtre (fibreux) (blanc) (Présence d'amiante) <b>Analyse : P003</b> - Matériau de type système d'enduit peinture (blanc) ; matériau semi-dur de type plâtre (blanc) (Absence d'amiante)	17m2
ZPSO003	2ème étage	WC	Cloisons avec liaisons sur murs et plafonds	<b>Analyse : P004</b> - Phase 2 Matériau de type maillage de fibres et liant (blanc) ; matériau de type peinture (orange) ; matériau semi-dur (beige) ; matériau souple fibreux de type papier, carton (blanc) ; matériau semi-dur de type enduit (blanc) ; matériau souple fibreux de type papier, carton (marron) ; matériau semi-dur de type plâtre (blanc) en traces (Présence d'amiante) - Phase 3 Matériau semi-dur de type plâtre (blanc) (Absence d'amiante) - Phase 4 Matériau souple fibreux de type papier, carton (blanc) (Absence d'amiante) - Phase 5 Matériau souple fibreux de type papier, carton (marron) (Absence d'amiante)	3m2

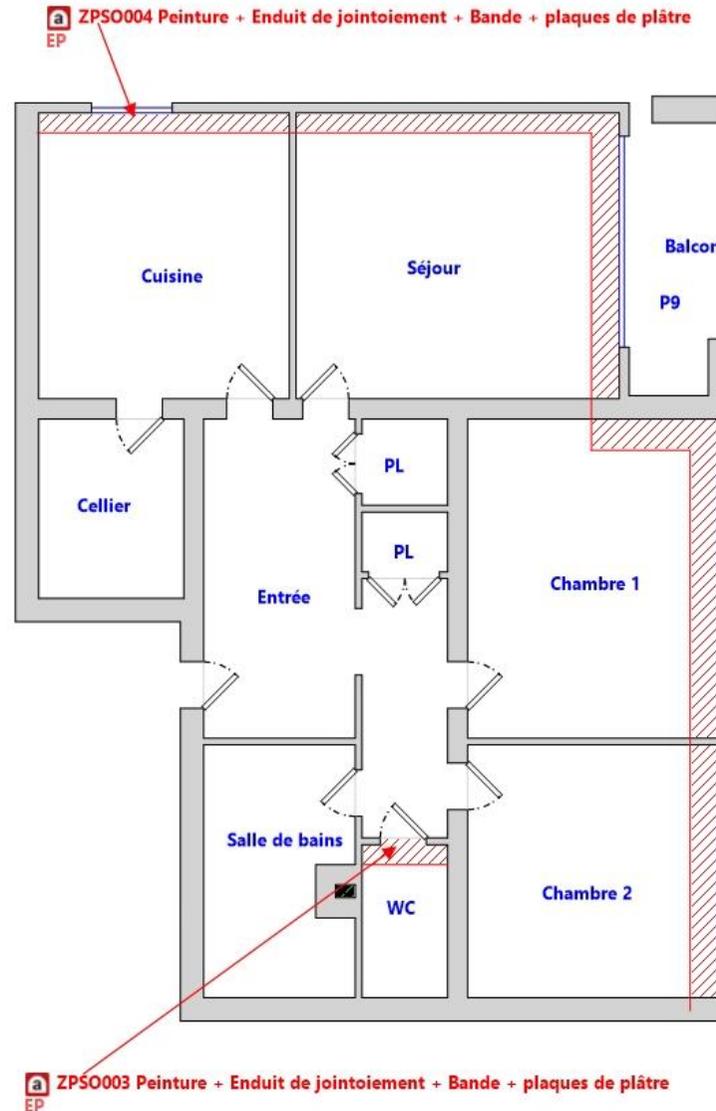
2ème Etage Plafond

ZPSO004	2ème étage	Cuisine; Séjour; Chambre 1; Chambre 2	Doublages avec liaisons sur murs et plafonds	<b>Analyse : P005</b> - Phase 2 Matériau de type maillage de fibres et liant (blanc) ; matériau de type système d'enduit peinture (beige) ; matériau semi-dur de type enduit (beige) ; matériau souple fibreux de type papier, carton (blanc) ; matériau semi-dur (blanc) ; matériau souple fibreux de type papier, carton (marron) ; matériau semi-dur de type plâtre (blanc) en traces (Présence d'amiante) - Phase 3 Matériau semi-dur de type plâtre (blanc) (Absence d'amiante) - Phase 4 Matériau souple fibreux de type papier, carton (blanc) (Absence d'amiante) - Phase 5 Matériau souple fibreux de type papier, carton (marron) (Absence d'amiante) <b>Analyse : P006</b> - Phase 2 Matériau de type maillage de fibres et liant (blanc) ; matériau semi-dur de type enduit (blanc) ; matériau de type peinture (blanc) ; matériau semi-dur (beige) ; matériau souple fibreux de type papier, carton (marron) ; matériau semi-dur de type plâtre (blanc) en traces (Présence d'amiante) - Phase 3 Matériau semi-dur de type plâtre (blanc) (Absence d'amiante) - Phase 4 Matériau souple fibreux de type papier, carton (marron) (Absence d'amiante)	55m2
