## Rapport de Repérage des matériaux et produits contenant de l'amiante avant réalisation de travaux dans un immeuble bâti

Numéro de dossier : MA2401006490  
Rapport édité le : 31/01/2024

1 RUE DU DOCTEUR CALMETTE  
77430 CHAMPAGNE SUR SEINE  
Bat. 1; Porte 513 2eme étage

Lot numéro 309LAD0203,

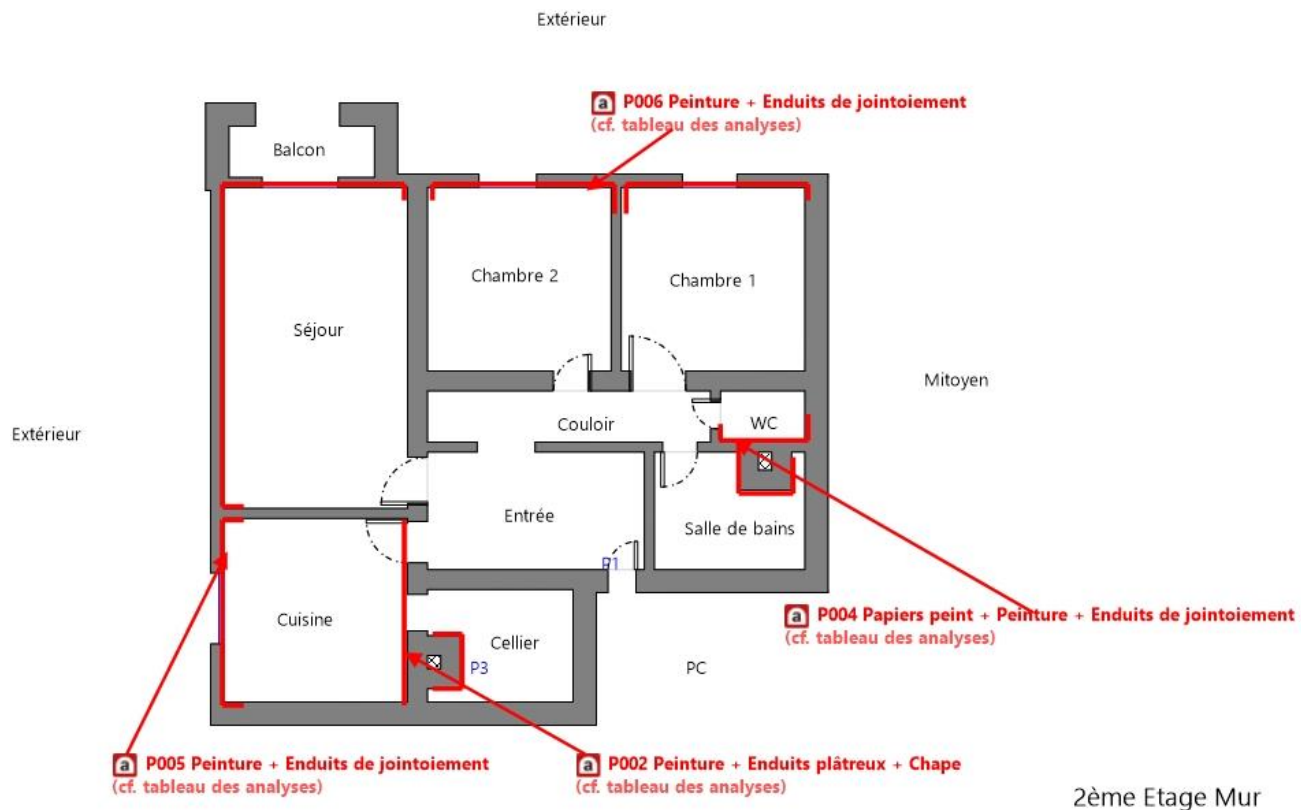
| | <b>Planche de repérage des matériaux et produits amiantés</b> |

| ZPSO | Niveau | Localisation | Zone | Description du prélèvement réalisé | Surface indicative |
|---|---|---|---|---|---|
| ZPSO002 | 2eme étage | Salle de bains; Cuisine; Cellier | Mur de refend | <b>Analyse : P002</b><br>- Matériau de type système d'enduit peinture (blanc) ; matériau semi-dur de type plâtre (beige) ; matériau dur de type mortier, béton, chape (gris) en traces (Présence d'amiante)<br><b>Analyse : P003</b><br>- Phase 1 Matériau de type système d'enduit peinture (jaune) ; matériau semi-dur de type plâtre (beige) (Absence d'amiante)<br>- Phase 2 Matériau semi-dur de type plâtre (beige) (Absence d'amiante) | 15m2 |
| ZPSO003 | 2eme étage | WC | Cloisons avec liaisons sur murs et plafonds | <b>Analyse : P004</b><br>- Phase 2 Matériau fibreux de type papier peint (beige) ; matériau fibreux de type papier peint (vert) ; matériau de type système d'enduit peinture (brillant) (orange) ; matériau souple fibreux de type papier, carton (blanc) ; matériau semi-dur de type enduit (brillant) (blanc) ; matériau semi-dur de type plaque (plâtreux) (marron) (Présence d'amiante)<br>- Phase 3 Matériau souple fibreux de type papier, carton (blanc) (Absence d'amiante) | 4m2 |
| ZPSO004 | 2eme étage | Chambre 1; Chambre 2; Séjour; Cuisine | Doublages avec liaisons sur murs et plafonds | <b>Analyse : P005</b><br>- Phase 2 Matériau de type système d'enduit peinture (brillant) (blanc) ; matériau souple fibreux de type papier, carton (blanc) ; matériau semi-dur de type enduit (brillant) (blanc) ; matériau semi-dur de type plaque (plâtreux) (marron) (Présence d'amiante)<br>- Phase 3 Matériau souple fibreux de type papier, carton (blanc) (Absence d'amiante)<br><b>Analyse : P006</b><br>- Phase 2 Matériau de type peinture (blanc) ; matériau semi-dur de type enduit (brillant) (beige) ; matériau souple fibreux de type papier, carton (blanc) ; matériau semi-dur de type enduit (brillant) (blanc) ; matériau semi-dur de type plaque (plâtreux) (marron) (Présence d'amiante)<br>- Phase 3 Matériau souple fibreux de type papier, carton (blanc) (Absence d'amiante) | 43m2 |
| ZPSO007 | 2eme étage | Entrée | Sol | <b>Analyse : P007</b><br>- Phase 1 Matériau semi-dur de type revêtement de sol (collant) (beige) ; matériau semi-dur (gris) en traces (Absence d'amiante)<br>- Phase 2 Matériau de type peinture (beige) ; matériau semi-dur de type dalle de sol (gris) (Présence d'amiante) | 7m2 |
