## Rapport de Repérage des matériaux et produits contenant de l'amiante avant réalisation de travaux dans un immeuble bâti

Numéro de dossier : MA2401006450  
Rapport édité le : 19/02/2024

1 RUE DU DOCTEUR CALMETTE  
77430 CHAMPAGNE SUR SEINE  
Bat. 1; Porte 514 ETAGE 2

Lot numéro 309LAD0204,

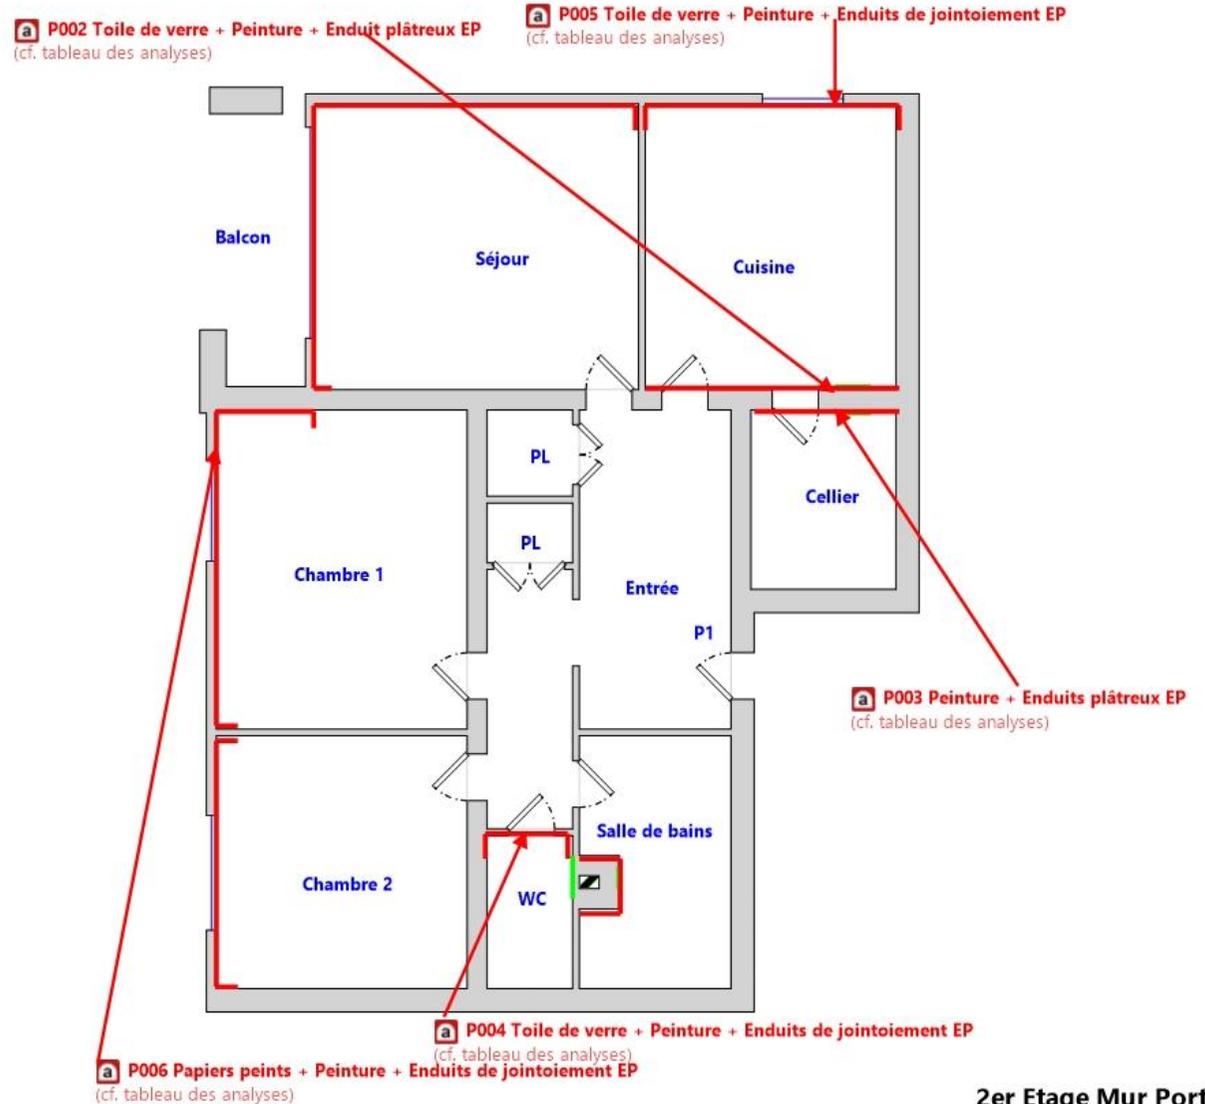
**2er Etage Mur Porte514**

ZPSO	Niveau	Localisation	Zone	Description du prélèvement réalisé	Surface indicative
ZPSO002	2er étage Porte514	Cuisine; Cellier; Salle de bains	Mur de refend	<b>Analyse : P002</b> - Matériau de type système d'enduit peinture (beige) ; matériau semi-dur (beige) ; matériau semi-dur (blanc) (Présence d'amiante) <b>Analyse : P003</b> - Matériau de type système d'enduit peinture (beige) ; matériau semi-dur (beige) ; matériau semi-dur (blanc) (Présence d'amiante)	20m2
ZPSO003	2er étage Porte514	WC	Cloisons avec liaisons sur murs et plafonds	<b>Analyse : P004</b> - Phase 2 Matériau de type maillage de fibres et liant (blanc) ; matériau de type système d'enduit peinture (beige) ; matériau semi-dur de type enduit (beige) ; matériau souple fibreux de type papier, carton (blanc) ; matériau semi-dur de type enduit (blanc) ; matériau souple fibreux de type papier, carton (beige) ; matériau souple fibreux de type papier, carton (marron) ; matériau semi-dur de type plâtre (blanc) en traces (Présence d'amiante) - Phase 3 Matériau souple fibreux de type papier, carton (blanc) (Absence d'amiante) - Phase 4 Matériau souple fibreux de type papier, carton (beige) (Absence d'amiante) - Phase 5 Matériau souple fibreux de type papier, carton (marron) (Absence d'amiante)	4m2

ZPSO004	2er étage Porte514	Cuisine; Séjour; Chambre 1; Chambre 2	Doublages avec liaisons sur murs et plafonds	<b>Analyse : P005</b> - Phase 2 Matériau de type maillage de fibres et liant (beige) ; matériau de type système d'enduit peinture (beige) ; matériau semi-dur de type enduit (beige) ; matériau souple fibreux de type papier, carton (blanc) ; matériau semi-dur de type enduit (beige) ; matériau souple fibreux de type papier, carton (marron) ; matériau semi-dur de type plâtre (blanc) en traces (Présence d'amiante) - Phase 3 Matériau souple fibreux de type papier, carton (blanc) (Absence d'amiante) - Phase 4 Matériau souple fibreux de type papier, carton (marron) (Absence d'amiante) - Phase 5 Matériau semi-dur de type plâtre (blanc) (Absence d'amiante) <b>Analyse : P006</b> - Phase 2 Matériau fibreux de type papier peint (de différentes couleurs) ; matériau de type peinture (beige) ; matériau semi-dur de type enduit (beige) ; matériau souple fibreux de type papier, carton (blanc) ; matériau semi-dur de type enduit (blanc) ; matériau souple fibreux de type papier, carton (marron) ; matériau semi-dur de type plâtre (fibreux) (blanc) en traces (Présence d'amiante) - Phase 3 Matériau souple fibreux de type papier, carton (blanc) (Absence d'amiante) - Phase 4 Matériau souple fibreux de type papier, carton (marron) (Absence d'amiante) - Phase 5 Matériau semi-dur de type plâtre (fibreux) (blanc) (Absence d'amiante)	59m2
