## Rapport de Repérage des matériaux et produits contenant de l'amiante avant réalisation de travaux dans un immeuble bâti

Numéro de dossier : MA2401006451  
Rapport édité le : 12/02/2024

1 RUE DU DOCTEUR CALMETTE  
77430 CHAMPAGNE SUR SEINE  
Bat. 1; Porte 515 3eme étage

Lot numéro 309LAD0301 - N/A,

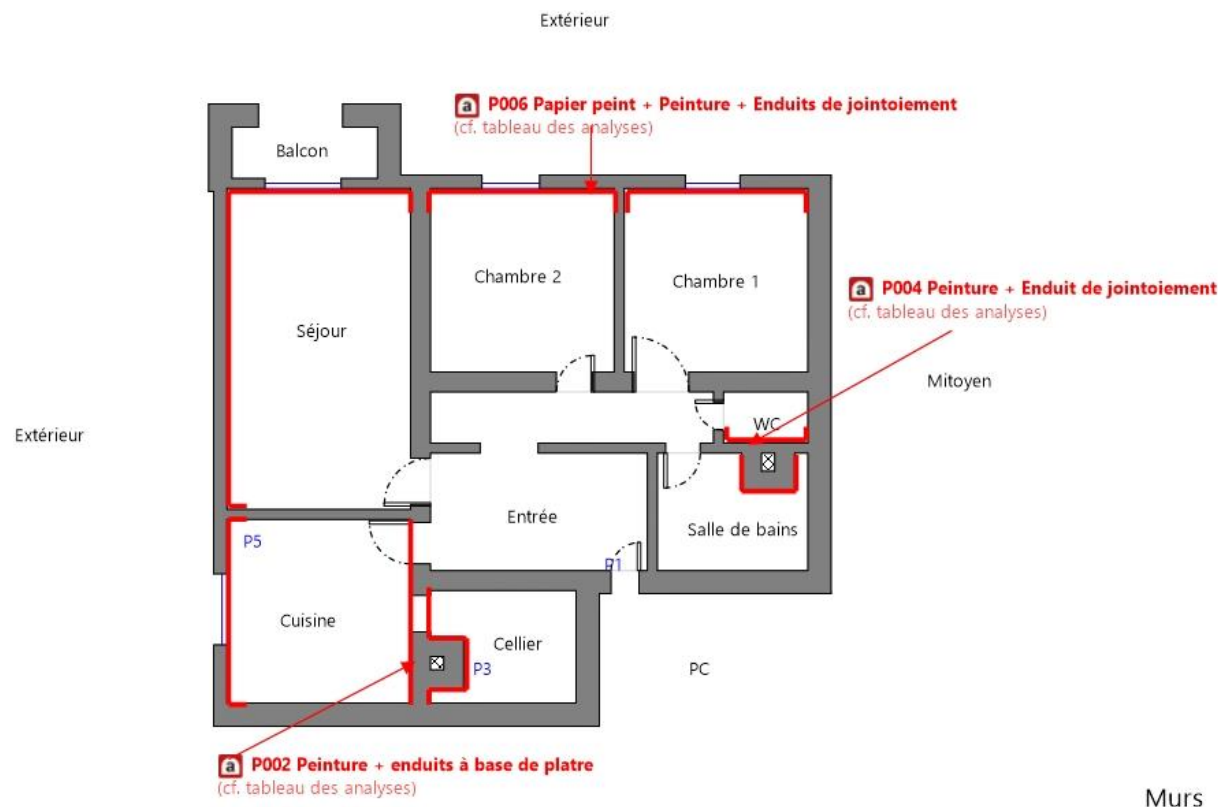
| | <b>Planche de repérage des matériaux et produits amiantés</b> |

| ZPSO | Niveau | Localisation | Zone | Description du prélèvement réalisé | Surface indicative |
|---|---|---|---|---|---|
| ZPSO002 | 3eme étage | Salle de bains; Cuisine; Cellier | Mur de refend | <p><u>Analyse : P002</u></p> <p>- Phase 1 Matériau de type système d'enduit peinture (brillant) (bleu) ; matériau souple fibreux de type papier, carton (beige) ; matériau semi-dur de type enduit (brillant) (blanc) ; matériau semi-dur de type plaque (plâtreux) (marron) (Présence d'amiante)</p> <p>- Phase 2 Matériau souple fibreux de type papier, carton (beige) (Absence d'amiante)</p> <p><u>Analyse : P003</u></p> <p>- Matériau de type peinture (beige) ; matériau semi-dur de type plâtre (blanc) (Absence d'amiante)</p> | 15m2 |
| ZPSO003 | 3eme étage | WC | Cloisons avec liaisons sur murs et plafonds | <p><u>Analyse : P004</u></p> <p>- Phase 1 Matériau de type système d'enduit peinture (brillant) (vert) ; matériau souple fibreux de type papier, carton (beige) ; matériau semi-dur de type enduit (brillant) (blanc) ; matériau semi-dur de type plaque (plâtreux) (marron) (Présence d'amiante)</p> <p>- Phase 2 Matériau souple fibreux de type papier, carton (beige) (Absence d'amiante)</p> | 3m2 |
| ZPSO004 | 3eme étage | Chambre 1; Chambre 2; Séjour; Cuisine | Doublages avec liaisons sur murs et plafonds | <p><u>Analyse : P005</u></p> <p>- Phase 1 Matériau de type système d'enduit peinture (bleu) ; matériau semi-dur de type plâtre (blanc) (Absence d'amiante)</p> <p>- Phase 2 Matériau semi-dur de type plâtre (blanc) (Absence d'amiante)</p> <p><u>Analyse : P006</u></p> <p>- Phase 1 Matériau fibreux de type papier peint (jaune) ; matériau de type peinture (blanc) ; matériau semi-dur de type enduit (brillant) (beige) ; matériau souple fibreux de type papier, carton (beige) ; matériau semi-dur de type enduit (brillant) (blanc) ; matériau semi-dur de type plaque (plâtreux) (marron) (Présence d'amiante)</p> <p>- Phase 2 Matériau souple fibreux de type papier, carton (beige) (Absence d'amiante)</p> | 45m2 |
| ZPSO007 | 3eme étage | Entrée | Sol | <p><u>Analyse : P007</u></p> <p>- Phase 1 Matériau de type colle (jaune) ; matériau semi-dur de type dalle de sol (gris) (Présence d'amiante)</p> <p>- Phase 2 Matériau de type colle bitumineux (noir) ; matériau semi-dur de type ragréage (gris) ; matériau semi-dur (blanc) en traces (Présence d'amiante)</p> | 6m2 |
