## Rapport de Repérage des matériaux et produits contenant de l'amiante avant réalisation de travaux dans un immeuble bâti

Numéro de dossier : MA2401006496  
Rapport édité le : 09/02/2024

1 RUE DU DOCTEUR CALMETTE  
77430 CHAMPAGNE SUR SEINE  
Bat. 1; Etage 3; Porte 516

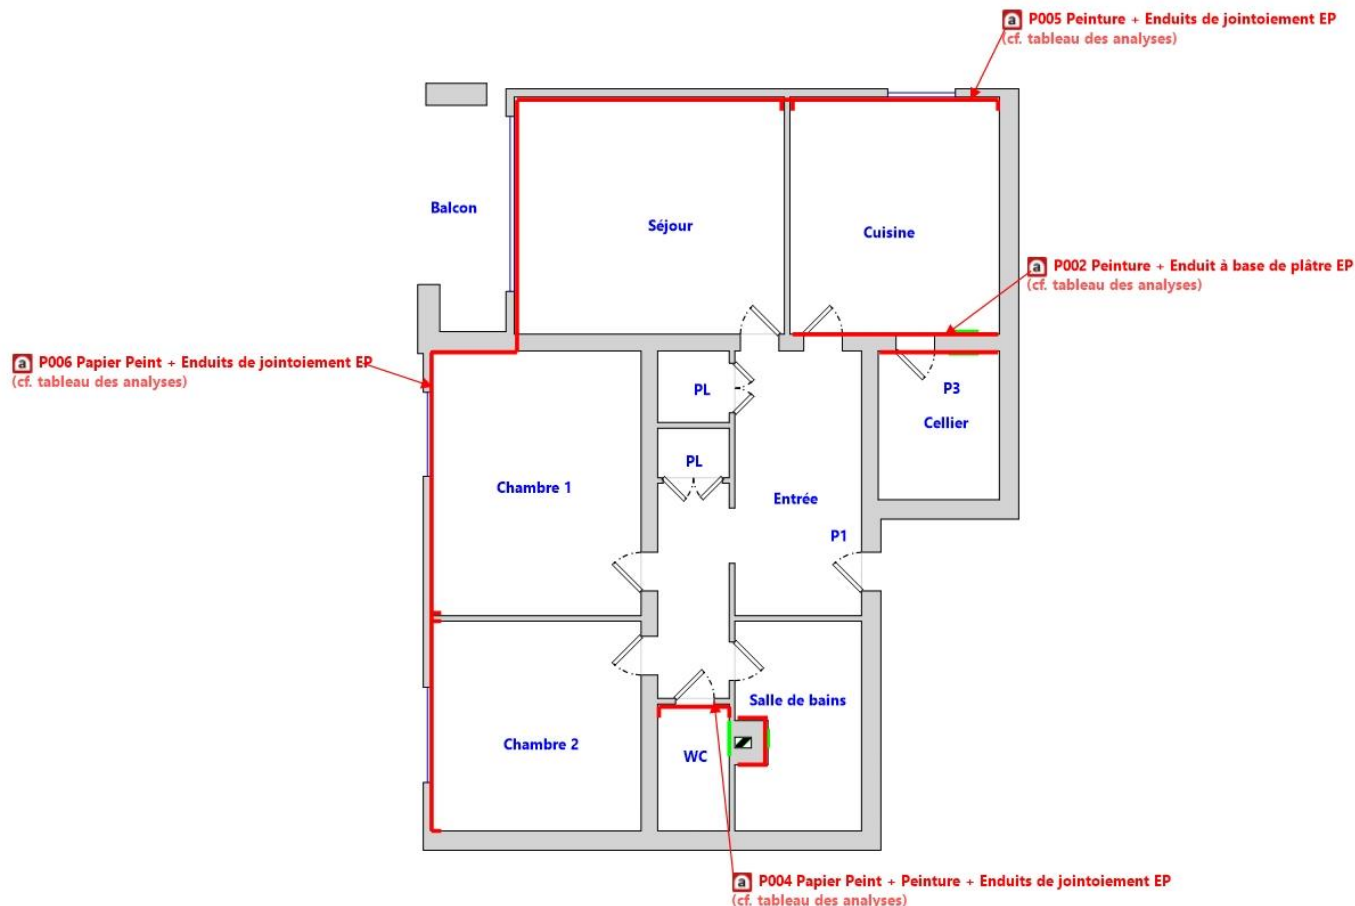
3ème Etage Mur Porte516

| ZPSO | Niveau | Localisation | Zone | Description du prélèvement réalisé | Surface indicative |
|---|---|---|---|---|---|
| ZPSO002 | 3ème étage Porte516 | Cuisine; Cellier; Salle de bains | Mur de refend | <b>Analyse : P002</b><br>- Phase 1 Matériau de type système d'enduit peinture (beige) (foncé) ; matériau semi-dur de type plâtre (blanc) en traces (Présence d'amiante)<br>- Phase 2 Matériau semi-dur de type plâtre (blanc) (Absence d'amiante)<br><b>Analyse : P003</b><br>- Matériau de type peinture (beige) ; matériau semi-dur (blanc) (Absence d'amiante) | 20m2 |

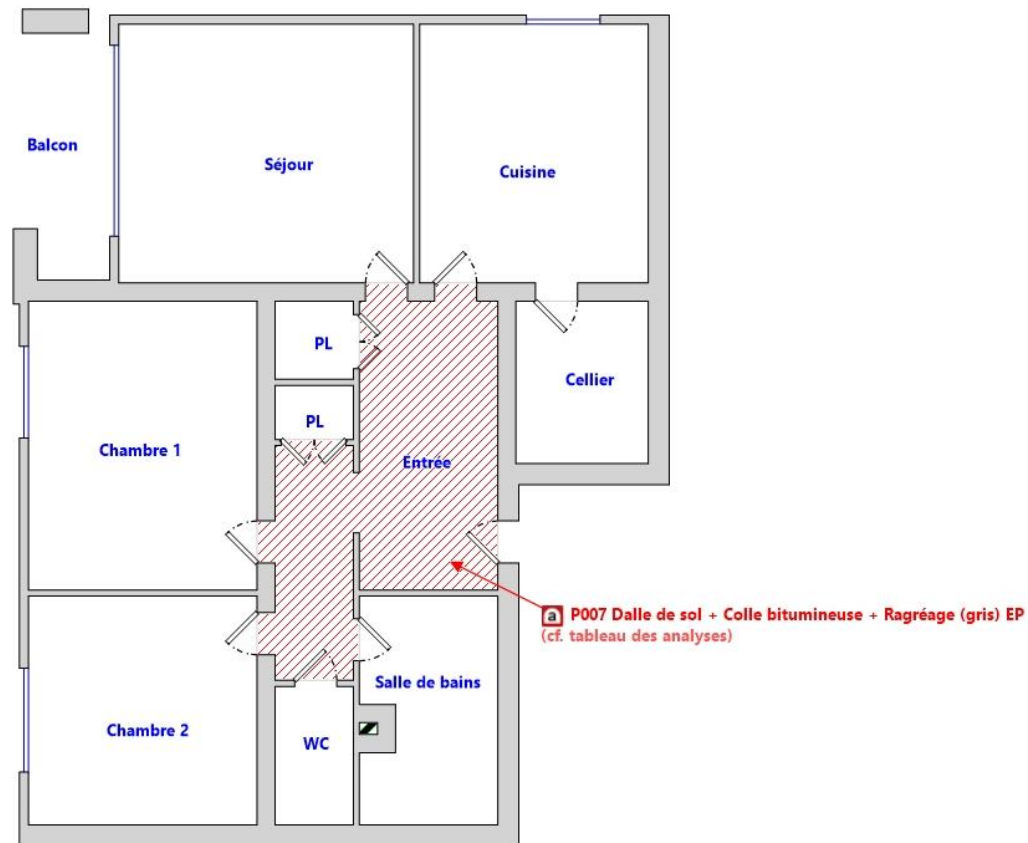
3ème Etage Sol Porte516

| ZPSO | Niveau | Localisation | Zone | Description du prélèvement réalisé | Surface indicative |
|---|---|---|---|---|---|
| ZPSO005 | 3ème étage Porte516 | Entrée | Sol | <b>Analyse : P007</b><br>- Phase 1 Matériau semi-dur de type dalle de sol (gris) (clair) (Présence d'amiante)<br>- Phase 2 Matériau de type colle (fibreux) (bitumineux) (noir) ; matériau semi-dur de type ragréage (gris) en traces (Présence d'amiante) | 4m2 |

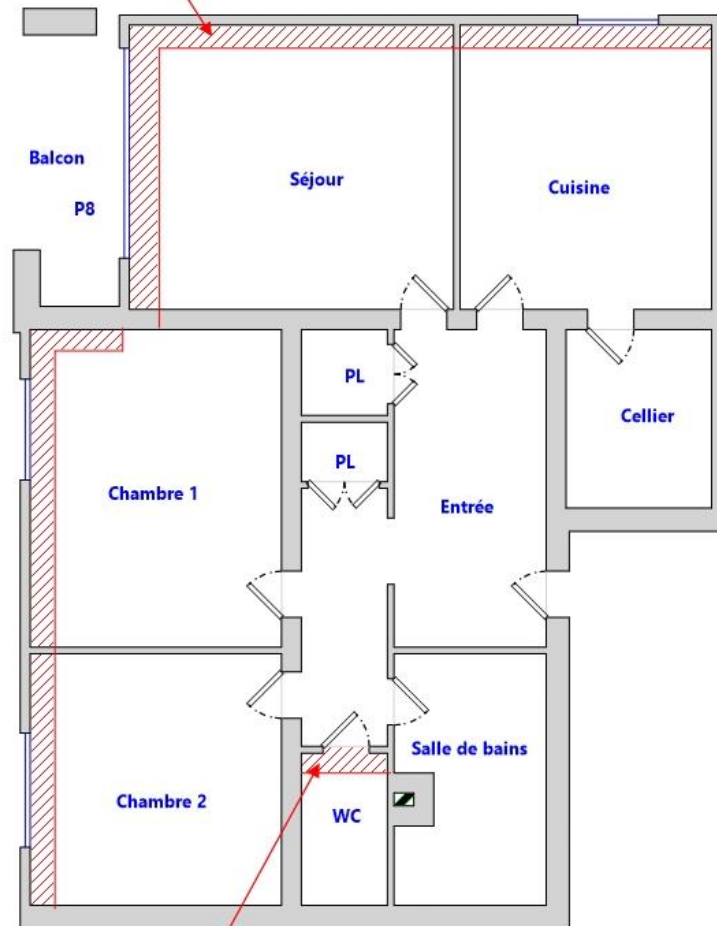
3ème Etage Plafond Porte51

ZPSO004 Peinture + Enduit de jointoiement + Bande + plaques de plâtre

ZPSO003 Peinture + Enduit de jointoiement + Bande + plaques de plâtre
