## Rapport de Repérage des matériaux et produits contenant de l'amiante avant réalisation de travaux dans un immeuble bâti

Numéro de dossier : MA2401006439  
Rapport édité le : 19/02/2024

1 RUE DU DOCTEUR CALMETTE  
77430 CHAMPAGNE SUR SEINE  
Bat. 1; ETAGE 3

Lot numéro 309LAD0303,

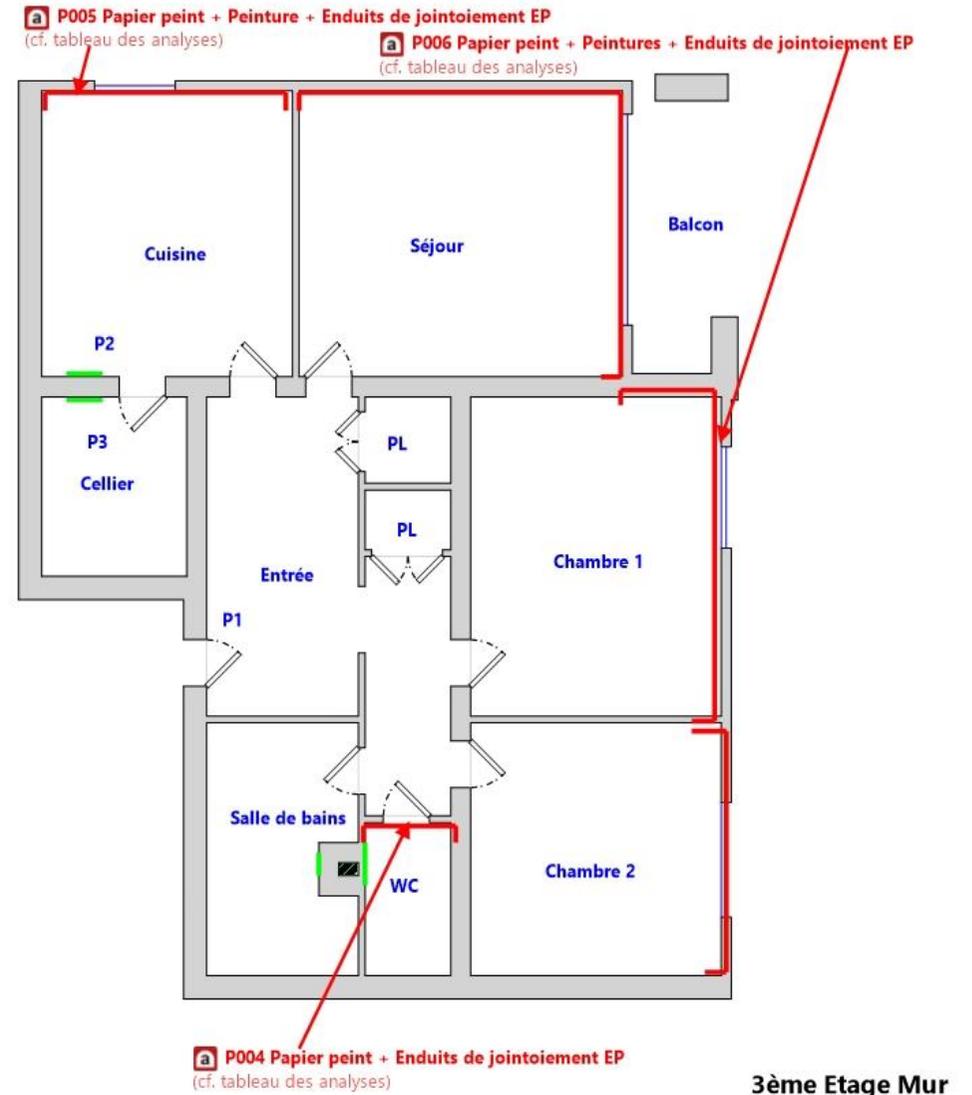
ZPSO	Niveau	Localisation	Zone	Description du prélèvement réalisé	Surface indicative
ZPSO003	3ème étage	WC	Cloisons avec liaisons sur murs et plafonds	<p><b>Analyse : P004</b></p> <ul style="list-style-type: none"> <li>- Phase 2 Matériau fibreux de type papier peint (orange) ; matériau semi-dur de type enduit (beige) ; matériau souple fibreux de type papier, carton (blanc) ; matériau de type peinture (orange) ; matériau semi-dur de type enduit (blanc) ; matériau souple fibreux de type papier, carton (marron) ; matériau semi-dur de type plâtre (blanc) en traces (Présence d'amiante)</li> <li>- Phase 3 Matériau souple fibreux de type papier, carton (blanc) (Absence d'amiante)</li> <li>- Phase 4 Matériau souple fibreux de type papier, carton (marron) (Absence d'amiante)</li> </ul>	4m2
ZPSO004	3ème étage	Cuisine; Séjour; Chambre 1; Chambre 2	Doublages avec liaisons sur murs et plafonds	<p><b>Analyse : P005</b></p> <ul style="list-style-type: none"> <li>- Phase 2 Matériau fibreux de type papier peint (marron) ; matériau de type peinture (noir) ; matériau souple fibreux de type papier, carton (beige) ; matériau semi-dur de type enduit (beige) ; matériau souple fibreux de type papier, carton (blanc) ; matériau semi-dur de type enduit (blanc) ; matériau souple fibreux de type papier, carton (marron) ; matériau semi-dur de type plâtre (blanc) en traces (Présence d'amiante)</li> <li>- Phase 3 Matériau souple fibreux de type papier, carton (beige) (Absence d'amiante)</li> <li>- Phase 4 Matériau souple fibreux de type papier, carton (blanc) (Absence d'amiante)</li> <li>- Phase 5 Matériau souple fibreux de type papier, carton (marron) (Absence d'amiante)</li> <li>- Phase 6 Matériau semi-dur de type plâtre (blanc) (Absence d'amiante)</li> </ul> <p><b>Analyse : P006</b></p> <ul style="list-style-type: none"> <li>- Phase 2 Matériau fibreux de type papier peint (marron) ; matériau de type peinture (noir) ; matériau souple fibreux de type papier, carton (beige) ; matériau de type peinture (beige) ; matériau semi-dur de type enduit (beige) ; matériau souple fibreux de type papier, carton (blanc) ; matériau semi-dur de type enduit (blanc) ; matériau souple fibreux de type papier, carton (marron) ; matériau semi-dur de type plâtre (blanc) en traces (Présence d'amiante)</li> <li>- Phase 3 Matériau souple fibreux de type papier, carton (beige) (Absence d'amiante)</li> <li>- Phase 4 Matériau souple fibreux de type papier, carton (blanc) (Absence d'amiante)</li> <li>- Phase 5 Matériau souple fibreux de type papier, carton (marron) (Absence d'amiante)</li> </ul>	59m2

Dans le cas où des matériaux contenant de l'amiante ont été repérés, il convient s'il a lieu de confier le désamiantage à une entreprise certifiée. Le repérage est conforme à la réglementation dans le cadre de cette mission. Toutefois, il n'est jamais possible d'être parfaitement exhaustif, dans la mesure où un sondage n'est représentatif qu'à l'endroit précis du support investigué. Il convient donc de rester toujours très vigilant lors des travaux quant à l'éventuelle mise à jour de matériaux suspects ce qui nécessitera un repérage complémentaire.

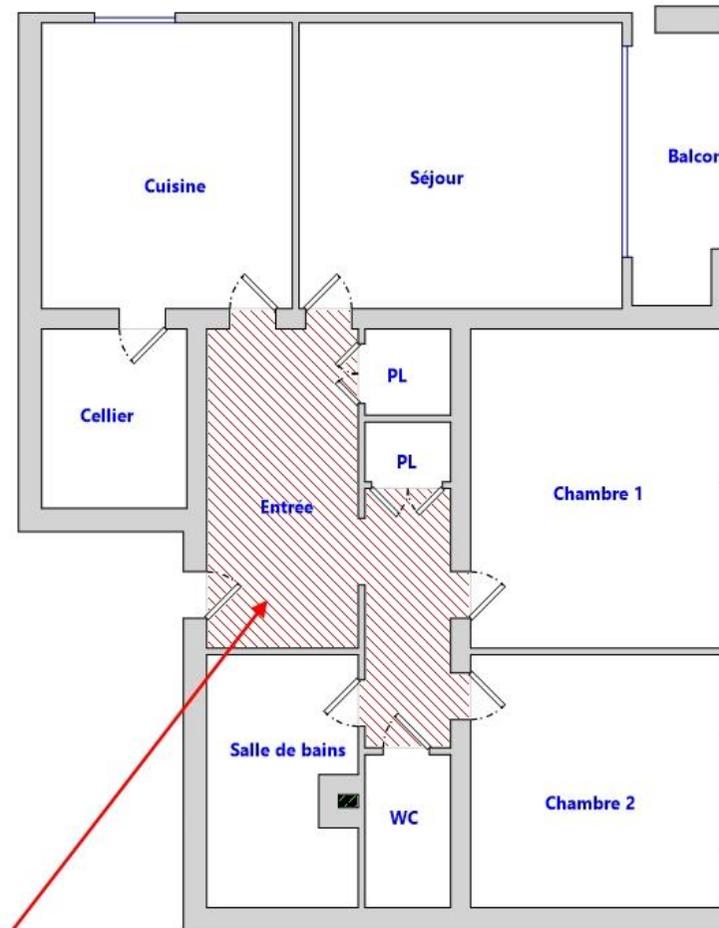
**3ème Etage Sol**

ZPSO005	3ème étage	Entrée	Sol	<p><b>Analyse : P007</b></p> <ul style="list-style-type: none"> <li>- Phase 2 Matériau souple de type revêtement de sol (fibreux) (marron) (Absence d'amiante)</li> <li>- Phase 3 Matériau semi-dur de type dalle de sol (blanc) (Présence d'amiante)</li> <li>- Phase 4 Matériau de type colle (fibreux) (bitumineux) (noir) ; matériau semi-dur de type ragréage (gris) (Présence d'amiante)</li> </ul>	18m2

**a P007 Dalle de sol + Colle bitumineuse + Ragrège gris EP**  
(cf. tableau des analyses)
