## Rapport de Repérage des matériaux et produits contenant de l'amiante avant réalisation de travaux dans un immeuble bâti

Numéro de dossier : MA2401006469  
Rapport édité le : 15/02/2024

1 RUE DU DOCTEUR CALMETTE  
77430 CHAMPAGNE SUR SEINE  
Bat. 1; Porte 518 ETAGE 3

Lot numéro 309LAD0304

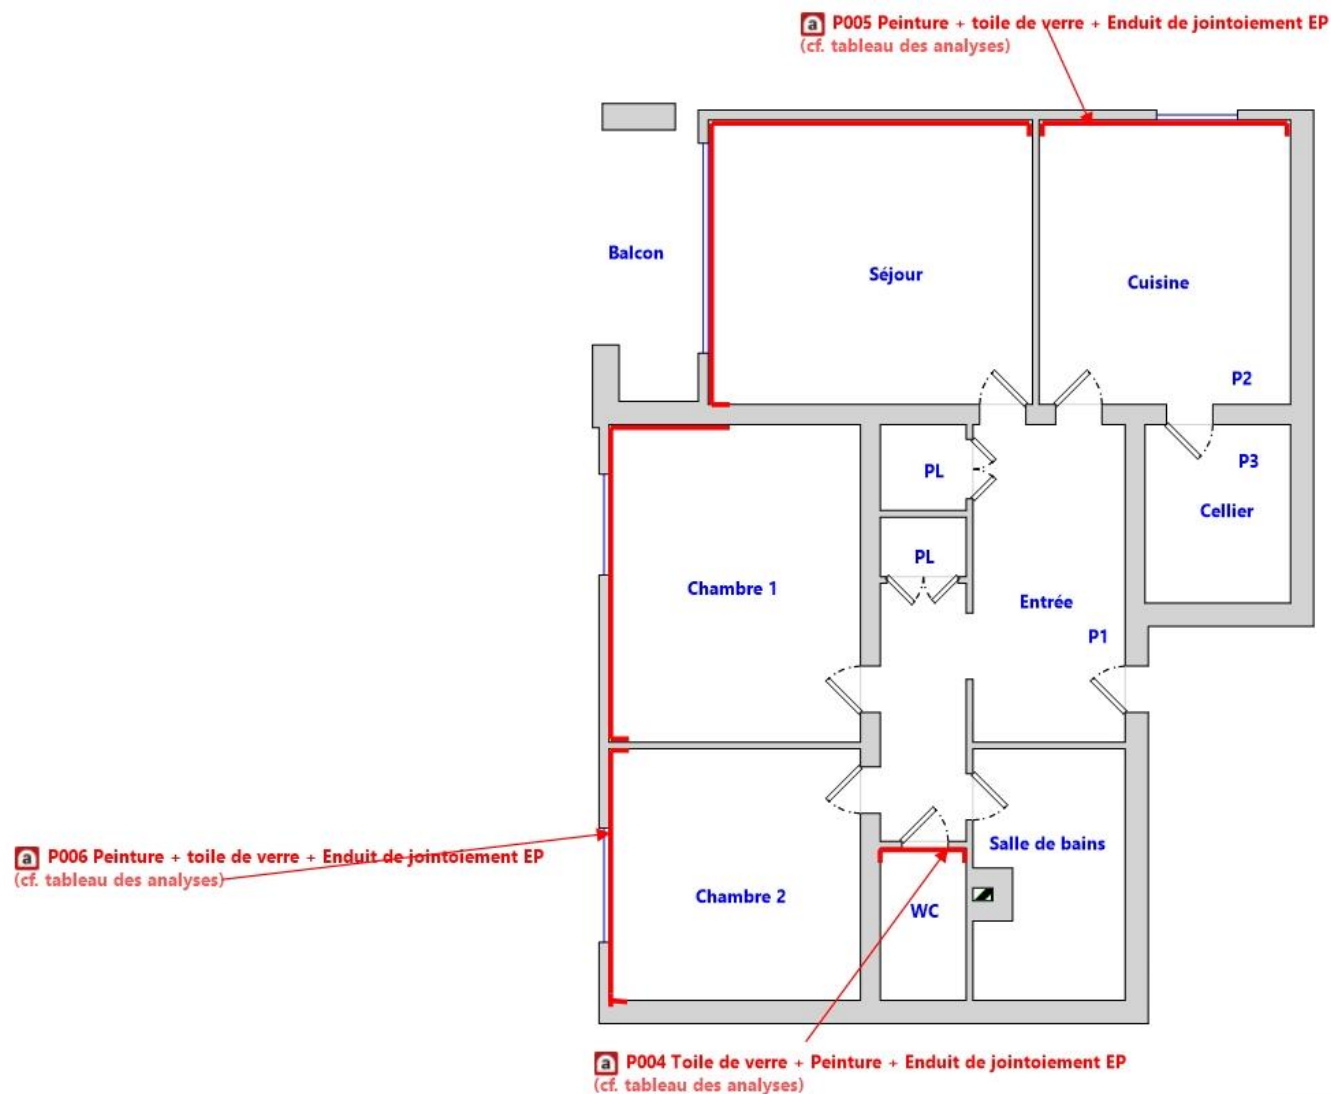
3ème Etage Mur Porte518

| ZPSO | Niveau | Localisation | Zone | Description du prélèvement réalisé | Surface indicative |
|---|---|---|---|---|---|
| ZPSO003 | 3ème étage Porte518 | WC | Cloisons avec liaisons sur murs et plafonds | <b>Analyse : P004</b><br>- Phase 2 Matériau de type maillage de fibres et liant (blanc) ; matériau de type système d'enduit peinture (beige) ; matériau souple fibreux de type papier, carton (blanc) ; matériau semi-dur de type enduit (blanc) ; matériau souple fibreux de type papier, carton (marron) ; matériau semi-dur de type plâtre (blanc) (Présence d'amiante)<br>- Phase 3 Matériau souple fibreux de type papier, carton (blanc) (Absence d'amiante)<br>- Phase 4 Matériau souple fibreux de type papier, carton (marron) (Absence d'amiante) | 2m2 |
| ZPSO004 | 3ème étage Porte518 | Cuisine; Séjour; Chambre 1; Chambre 2 | Doublages avec liaisons sur murs et plafonds | <b>Analyse : P005</b><br>- Phase 2 Matériau de type système d'enduit peinture (beige) ; matériau de type maillage de fibres et liant (blanc) ; matériau souple fibreux de type papier, carton (blanc) ; matériau semi-dur de type enduit (blanc) ; matériau souple fibreux de type papier, carton (marron) ; matériau semi-dur de type plâtre (blanc) (Présence d'amiante)<br>- Phase 3 Matériau souple fibreux de type papier, carton (blanc) (Absence d'amiante)<br>- Phase 4 Matériau souple fibreux de type papier, carton (marron) (Absence d'amiante)<br><b>Analyse : P006</b><br>- Phase 2 Matériau de type peinture (blanc) ; matériau de type maillage de fibres et liant (blanc) ; matériau semi-dur de type enduit (beige) ; matériau souple fibreux de type papier, carton (blanc) ; matériau semi-dur de type enduit (blanc) ; matériau souple fibreux de type papier, carton (marron) ; matériau semi-dur de type plâtre (blanc) (Présence d'amiante)<br>- Phase 3 Matériau souple fibreux de type papier, carton (blanc) (Absence d'amiante)<br>- Phase 4 Matériau souple fibreux de type papier, carton (marron) (Absence d'amiante) | 45m2 |
| ZPSO005 | 3ème étage Porte518 | Entrée | Sol | <b>Analyse : P007</b><br>- Phase 1 Matériau semi-dur de type dalle de sol (gris) (Présence d'amiante)<br>- Phase 2 Matériau de type colle (fibreux) (bitumineux) (noir) (Présence d'amiante) | 6m2 |
