## Rapport de Repérage des matériaux et produits contenant de l'amiante avant réalisation de travaux dans un immeuble bâti

Numéro de dossier : MA2401006526  
Rapport édité le : 19/02/2024

3 RUE DU DOCTEUR CALMETTE  
77430 CHAMPAGNE SUR SEINE  
Bat. 3; Porte 520 ETAGE RDC

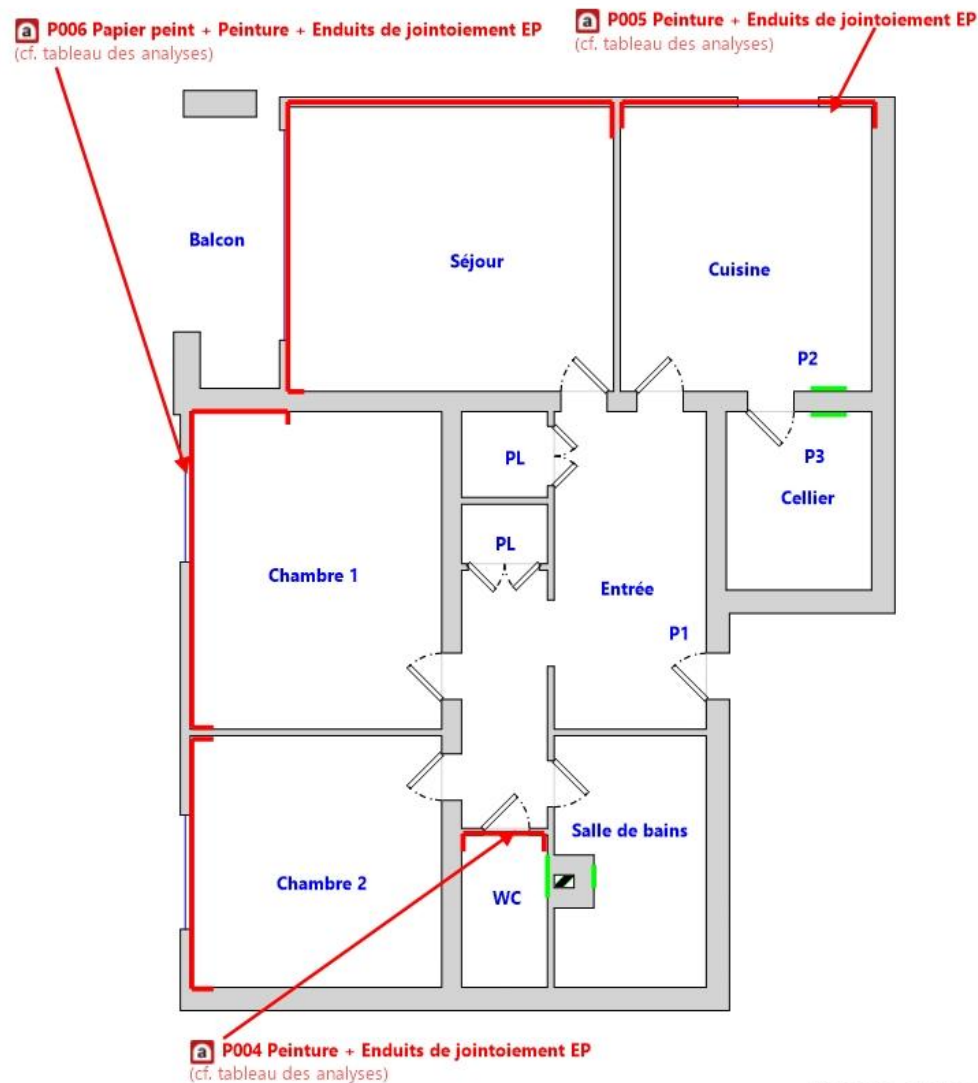
**Rez-de-chaussée Mur Porte520**

| ZPSO | Niveau | Localisation | Zone | Description du prélèvement réalisé | Surface indicative |
|---|---|---|---|---|---|
| ZPSO003 | Rez de chaussée Porte520 | WC | Cloisons avec liaisons sur murs et plafonds | <b>Analyse : P004</b><br>- Phase 1 Matériau de type système d'enduit peinture (vert) ; matériau semi-dur de type enduit (beige) ; matériau souple fibreux de type papier, carton (blanc) ; matériau semi-dur de type enduit (blanc) ; matériau souple fibreux de type papier, carton (marron) ; matériau semi-dur de type plâtre (blanc) en traces (Présence d'amiante)<br>- Phase 2 Matériau souple fibreux de type papier, carton (blanc) (Absence d'amiante)<br>- Phase 3 Matériau souple fibreux de type papier, carton (marron) (Absence d'amiante)<br>- Phase 4 Matériau semi-dur de type plâtre (blanc) (Absence d'amiante) | 4m2 |
| ZPSO004 | Rez de chaussée Porte520 | Cuisine; Séjour; Chambre 1; Chambre 2 | Doublages avec liaisons sur murs et plafonds | <b>Analyse : P005</b><br>- Phase 1 Matériau de type système d'enduit peinture (beige) ; matériau semi-dur de type enduit (beige) ; matériau souple fibreux de type papier, carton (blanc) ; matériau semi-dur de type enduit (blanc) ; matériau souple fibreux de type papier, carton (marron) ; matériau semi-dur de type plâtre (blanc) (Présence d'amiante)<br>- Phase 2 Matériau souple fibreux de type papier, carton (blanc) (Absence d'amiante)<br>- Phase 3 Matériau souple fibreux de type papier, carton (marron) (Absence d'amiante)<br><b>Analyse : P006</b><br>- Phase 2 Matériau fibreux de type papier peint (beige) ; matériau de type système d'enduit peinture (beige) ; matériau semi-dur de type enduit (beige) ; matériau souple fibreux de type papier, carton (beige) ; matériau semi-dur de type enduit (beige) ; matériau souple fibreux de type papier, carton (marron) ; matériau semi-dur de type plâtre (blanc) en traces (Présence d'amiante)<br>- Phase 3 Matériau souple fibreux de type papier, carton (beige) (Absence d'amiante)<br>- Phase 4 Matériau souple fibreux de type papier, carton (marron) (Absence d'amiante)<br>- Phase 5 Matériau semi-dur de type plâtre (blanc) (Absence d'amiante) | 59m2 |

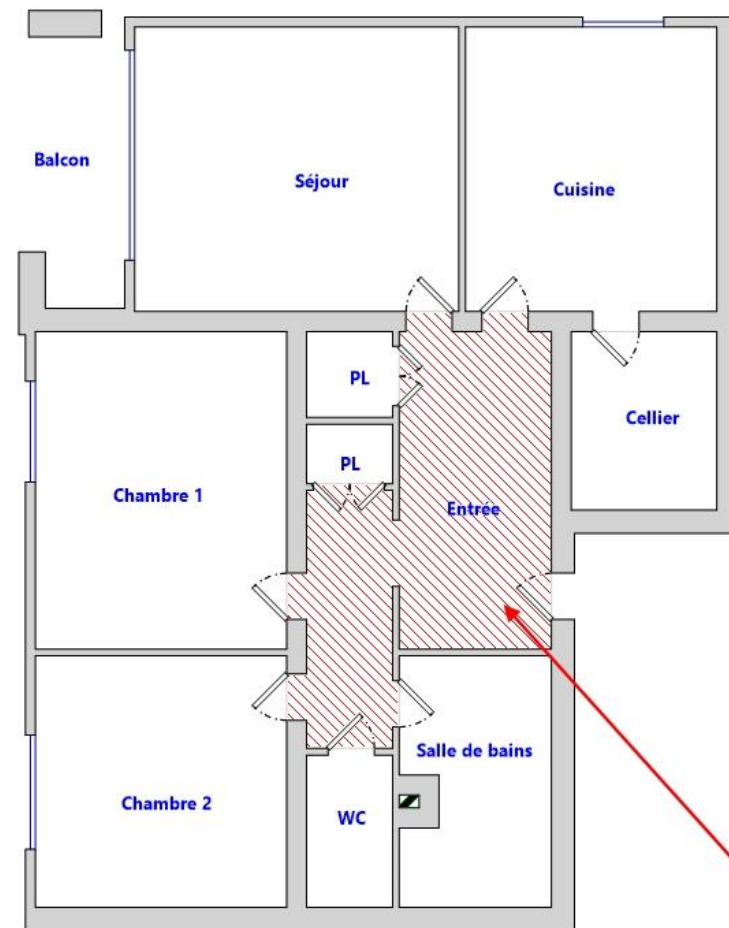
**Rez-de-chaussée Sol Porte520**

| ZPSO | Niveau | Localisation | Zone | Description du prélèvement réalisé | Surface indicative |
|---|---|---|---|---|---|
| ZPSO005 | Rez de chaussée Porte520 | Entrée | Sol | <b>Analyse : P007</b><br>- Phase 1 Matériau semi-dur de type dalle de sol (blanc) (Présence d'amiante)<br>- Phase 2 Matériau de type colle (fibreux) (bitumineux) (noir) ; matériau semi-dur de type ragréage (gris) (Présence d'amiante) | 18m2 |

P007 Dalle de sol + Colle bitumineuse + Ragréage gris EP  
(cf. tableau des analyses)
