Rapport de Repérage des matériaux et produits contenant de l'amiante avant réalisation de travaux dans un immeuble bâti

Numéro de dossier : MA2401006449
Rapport édité le : 29/01/2024

3 RUE DU DOCTEUR CALMETTE
(309LAE0002)
77430 CHAMPAGNE SUR SEINE
Bat. 3; Porte 521 ETAGE RDC

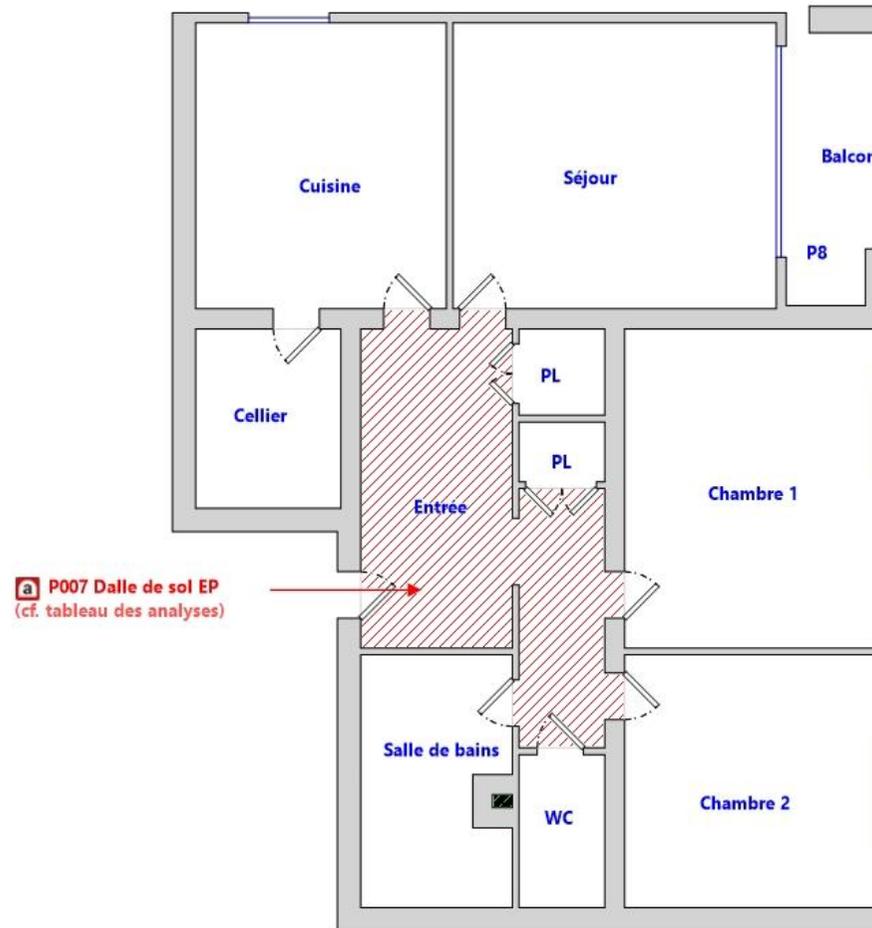
Rez-de-chaussée Sol Porte52

ZPSO005	Rez de chaussée Porte521	Entrée	Sol	<p>Analyse : P007</p> <ul style="list-style-type: none"> - Phase 1 Matériau souple de type dalle de sol (marron) (Absence d'amiante) - Phase 2 Matériau semi-dur de type dalle de sol (gris) (Présence d'amiante) 	8m ²

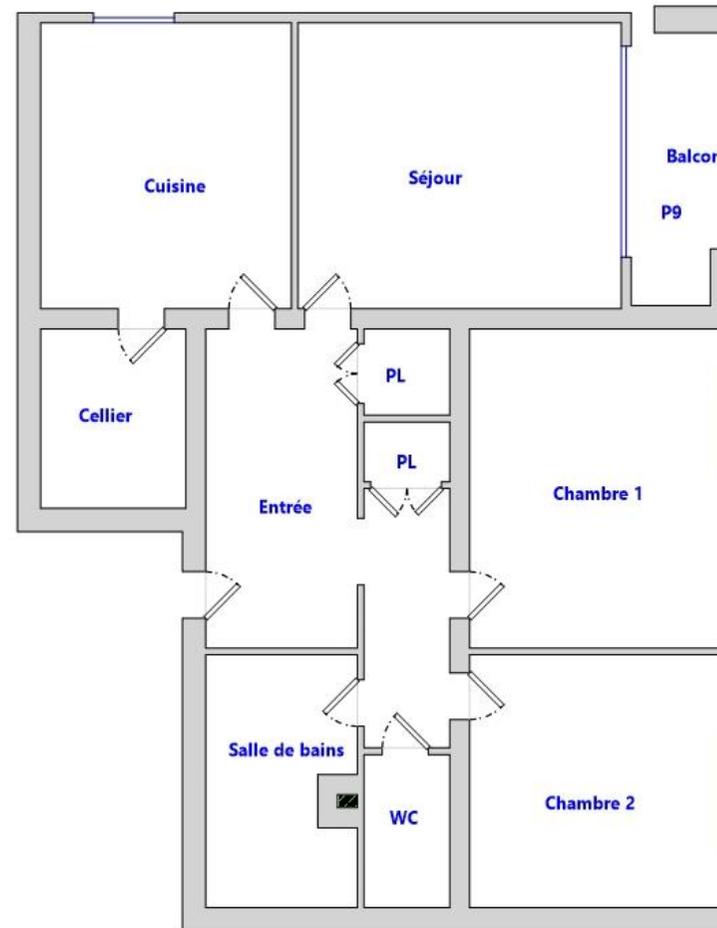
Rez-de-chaussée Plafond Porte

Localisation	Continuité / Discontinuité	n° de sondage	Zone	Prélèvement effectué / Sondage et extension	Echantillon	Analyse	Photo
Balcon	Unique	1	Plafond	Oui Rez de chaussée Porte521 - Balcon : Plafond	<p><u>Identifiant:</u> ZPSO007 <u>Réf. échantillon:</u> MA2401006449/P009 <u>Réf. laboratoire:</u> 24RB001875-009</p> <p><u>Description:</u> Peinture + Enduit à base de plâtre <u>Composant de la construction:</u> 4 - Plafonds et faux plafonds - Plafonds <u>Partie à sonder:</u> Peinture + Enduit à base de plâtre <u>Justificatif:</u> Après analyse en laboratoire</p>	<p><u>Analyse:</u> P009 <u>Partie analysée par le laboratoire:</u> - Matériau semi-dur (blanc) ; matériau semi-dur (gris) en traces : Absence d'amiante</p>
