Pré-Rapport de Repérage des matériaux et produits contenant de l'amiante avant réalisation de travaux dans un immeuble bâti

Numéro de dossier : MA2401006489
Rapport édité le : 12/02/2024

3 RUE DU DOCTEUR CALMETTE
77430 CHAMPAGNE SUR SEINE
Bat. 3; Porte 502 ,RDC

Lot numéro 309LAE0003 - N/A,

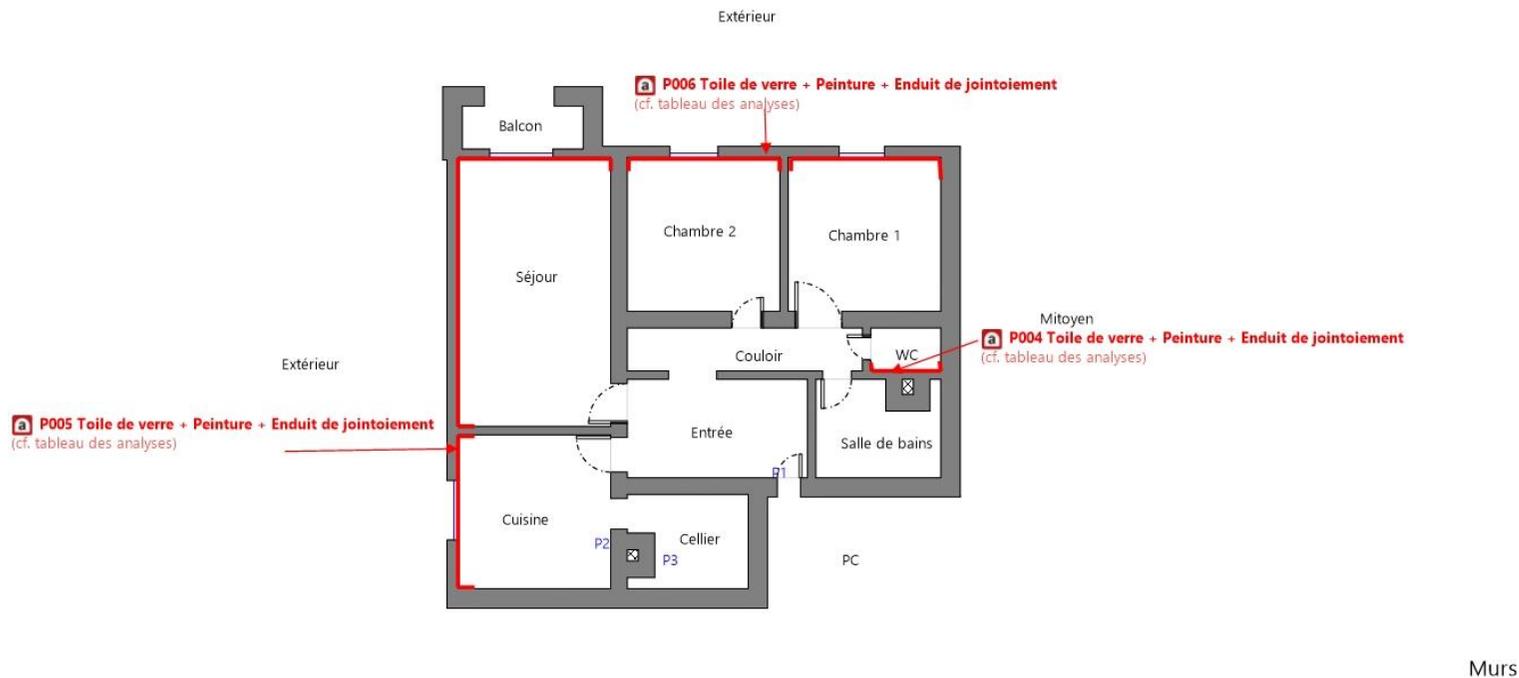
ZPSO	Niveau	Localisation	Zone	Description du prélèvement réalisé	Surface indicative
ZPSO003	RDC	WC	Cloisons avec liaisons sur murs et plafonds	<p>Analyse : P004</p> <p>- Phase 2 Matériau de type maillage de fibres et liant (blanc) ; matériau de type système d'enduit peinture (blanc) ; matériau souple fibreux de type papier, carton (beige) ; matériau semi-dur de type enduit (blanc) ; matériau semi-dur de type plaque (plâtreux) (marron) (Présence d'amiante)</p> <p>- Phase 3 Matériau souple fibreux de type papier, carton (beige) (Absence d'amiante)</p>	3m2
ZPSO004	RDC	Chambre 1; Chambre 2; Séjour; Cuisine	Doublages avec liaisons sur murs et plafonds	<p>Analyse : P005</p> <p>- Phase 2 Matériau de type maillage de fibres et liant (blanc) ; matériau de type système d'enduit peinture (vert) ; matériau souple fibreux de type papier, carton (beige) ; matériau semi-dur de type enduit (brillant) (blanc) ; matériau semi-dur de type plaque (plâtreux) (marron) (Présence d'amiante)</p> <p>- Phase 3 Matériau souple fibreux de type papier, carton (beige) (Absence d'amiante)</p> <p>Analyse : P006</p> <p>- Phase 2 Matériau de type maillage de fibres et liant (blanc) ; matériau de type système d'enduit peinture (vert) ; matériau souple fibreux de type papier, carton (beige) ; matériau semi-dur de type enduit (brillant) (gris) ; matériau semi-dur de type plaque (plâtreux) (marron) (Présence d'amiante)</p> <p>- Phase 3 Matériau souple fibreux de type papier, carton (beige) (Absence d'amiante)</p>	45m2

Planche de repérage des matériaux et produits amiantés
Affaire	MA2401006489
Opération	DUSSOLLE valentin
Site	3 RUE DU DOCTEUR CALMETTE (309LAE0003 - N/A)
	77430
	CHAMPAGNE SUR SEINE
Date de réalisation	12/02/2024
Matériaux et produits contenant de l'amiante	
	Surface amianté
	Linéaire / paroi amianté (type 1)
	Linéaire / paroi amianté (type 2)
	Conduit amianté
Sondages destructifs / Prélèvements	
	Prélèvement Positif
	Prélèvement négatif
	Sondage destructif
Types de murs	
	Mur Porteur
	Mur Cloison (type 1)
	Mur Cloison (type 2)
	Gaine technique
Eléments ou pièces non visités	
	Local non visité
	Elément non visité

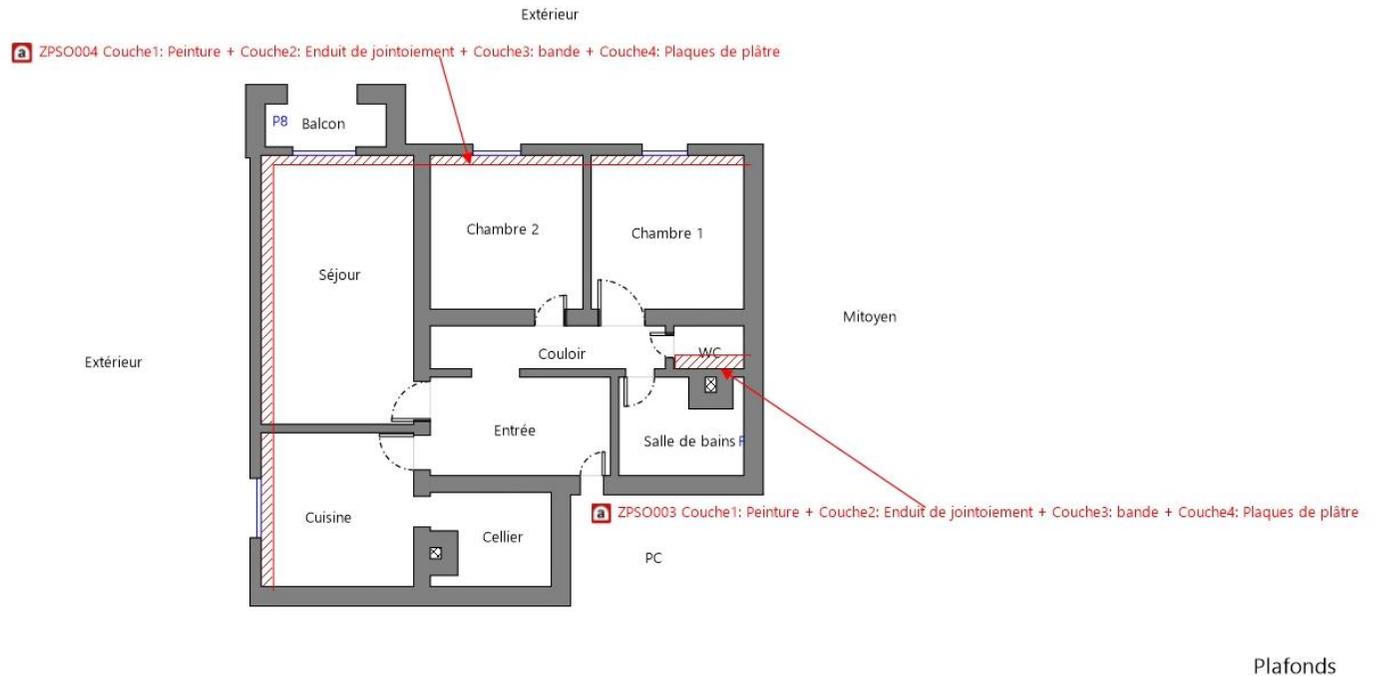
Planche de repérage des matériaux et produits amiantés
Affaire	MA2401006489
Opération	DUSSOLLE valentin
Site	3 RUE DU DOCTEUR CALMETTE (309LAE0003 - N/A)
	77430
	CHAMPAGNE SUR SEINE
Date de réalisation	12/02/2024
Matériaux et produits contenant de l'amiante	
	Surface amianté
	Linéaire / paroi amianté (type 1)
	Linéaire / paroi amianté (type 2)
	Conduit amianté
Sondages destructifs / Prélèvements	
	Prélèvement Positif
	Prélèvement négatif
	Sondage destructif
Types de murs	
	Mur Porteur
	Mur Cloison (type 1)
	Mur Cloison (type 2)
	Gaine technique
Eléments ou pièces non visités	
	Local non visité
	Elément non visité
