## Rapport de Repérage des matériaux et produits contenant de l'amiante avant réalisation de travaux dans un immeuble bâti

Numéro de dossier : MA2401006430  
Rapport édité le : 31/01/2024

3 RUE DU DOCTEUR CALMETTE  
77430 CHAMPAGNE SUR SEINE  
Bat. 3 porte 523 1er étage

Lot numéro 309LAE0101,

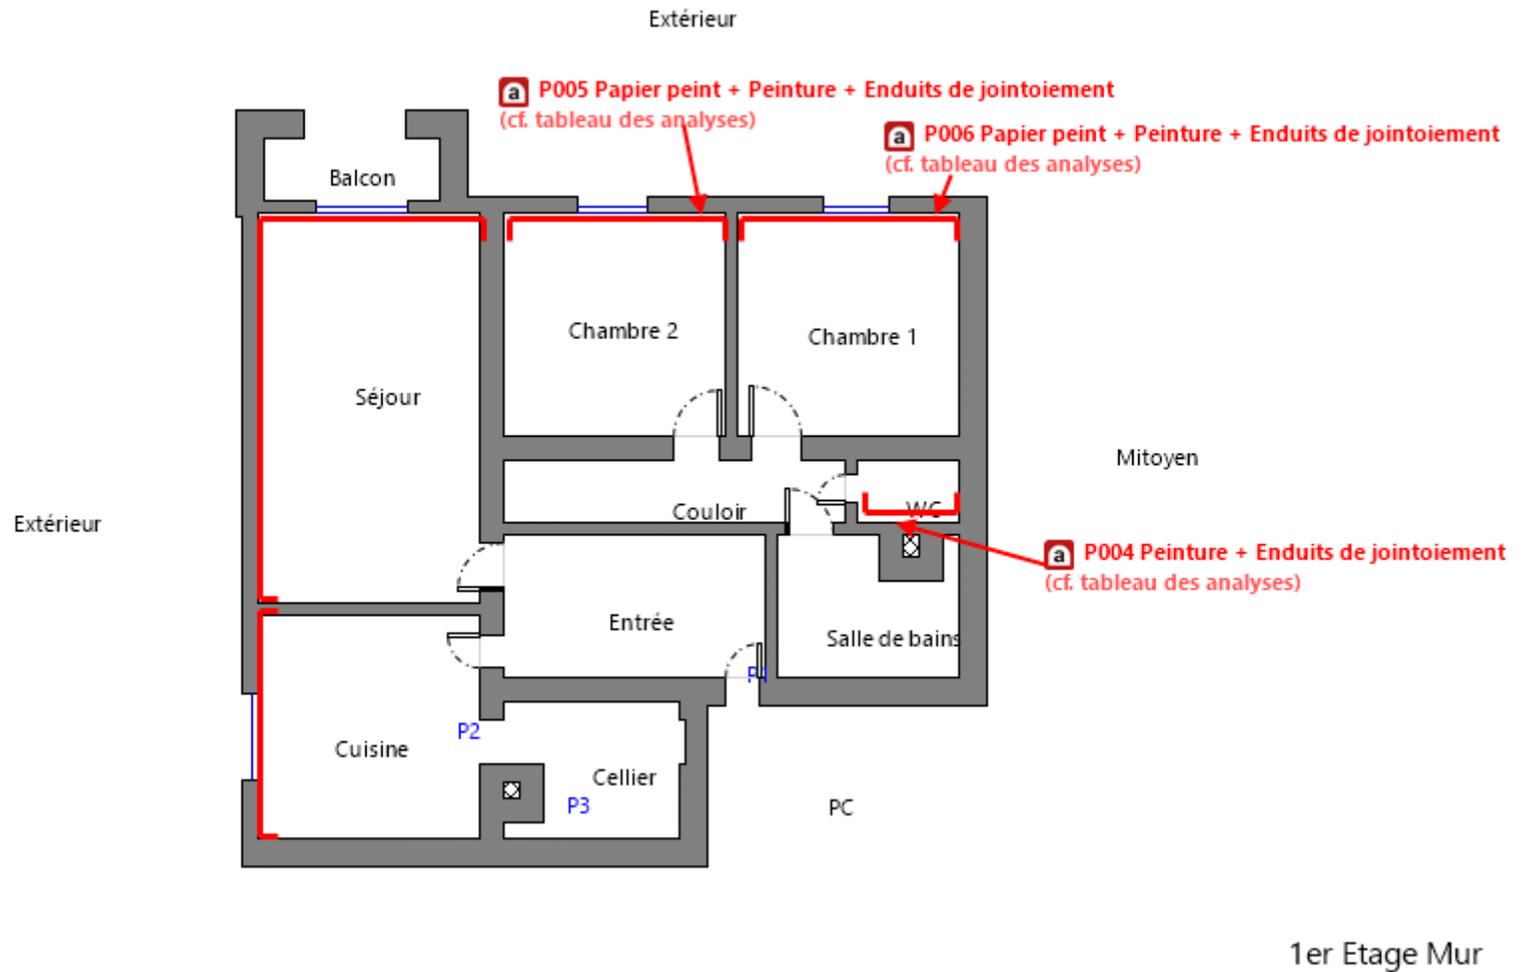
ZPSO	Niveau	Localisation	Zone	Description du prélèvement réalisé	Surface indicative
ZPSO003	RDC	WC	Cloisons avec liaisons sur murs et plafonds	<p>Analyse : P004</p> <ul style="list-style-type: none"> <li>- Phase 2 Matériau de type système d'enduit peinture (vert) ; matériau souple fibreux de type papier, carton (blanc) ; matériau semi-dur de type enduit (blanc) ; matériau souple fibreux de type papier, carton (beige) (Présence d'amiante)</li> <li>- Phase 3 Matériau souple fibreux de type papier, carton (blanc) (Absence d'amiante)</li> <li>- Phase 4 Matériau souple fibreux de type papier, carton (beige) (Absence d'amiante)</li> <li>- Phase 5 Matériau semi-dur de type plaque (plâtreux) (marron) (Absence d'amiante)</li> </ul>	4m2
ZPSO004	RDC	Chambre 1; Chambre 2; Cuisine; Séjour	Doublages avec liaisons sur murs et plafonds	<p>Analyse : P005</p> <ul style="list-style-type: none"> <li>- Phase 2 Matériau fibreux de type papier peint (blanc) ; matériau de type système d'enduit peinture (brillant) (blanc) ; matériau souple fibreux de type papier, carton (blanc) ; matériau semi-dur de type enduit (brillant) (blanc) ; matériau souple fibreux de type papier, carton (beige) (Présence d'amiante)</li> <li>- Phase 3 Matériau souple fibreux de type papier, carton (blanc) (Absence d'amiante)</li> <li>- Phase 4 Matériau souple fibreux de type papier, carton (beige) (Absence d'amiante)</li> <li>- Phase 5 Matériau semi-dur de type plaque (plâtreux) (marron) (Absence d'amiante)</li> </ul> <p>Analyse : P006</p> <ul style="list-style-type: none"> <li>- Phase 2 Matériau fibreux de type papier peint (beige) ; matériau de type peinture (blanc) ; matériau semi-dur de type enduit (brillant) (beige) ; matériau souple fibreux de type papier, carton (blanc) ; matériau semi-dur de type enduit (brillant) (blanc) ; matériau semi-dur de type plaque (plâtreux) (marron) (Présence d'amiante)</li> <li>- Phase 3 Matériau souple fibreux de type papier, carton (blanc) (Absence d'amiante)</li> </ul>	43m2

ZPSO007	1er étage	Entrée	Sol	<p>Analyse : P007</p> <ul style="list-style-type: none"> <li>- Phase 1 Matériau semi-dur de type dalle de sol (gris) (Présence d'amiante)</li> <li>- Phase 2 Matériau de type colle (jaune) ; matériau semi-dur de type ragréage (gris) ; matériau de type peinture (beige) ; matériau dur de type mortier, béton, chape (gris) (Absence d'amiante)</li> </ul>	7m2

<b>Planche de repérage des matériaux et produits amiantés</b>
Affaire	MA2401006430
Opération	DUSSOLLE valentin
Site	3 RUE DU DOCTEUR CALMETTE (309LAE0101)
	77430 CHAMPAGNE SUR SEINE
Date de réalisation	31/01/2024
<b>Matériaux et produits contenant de l'amiante</b>	
	Surface amianté
	Linéaire / paroi amianté (type 1)
	Linéaire / paroi amianté (type 2)
	Conduit amianté
<b>Sondages destructifs / Prélèvements</b>	
	Px Prélèvement Positif
	Px Prélèvement négatif
	S Sondage destructif
<b>Types de murs</b>	
	Mur Porteur
	Mur Cloison (type 1)
	Mur Cloison (type 2)
	Gaine technique
<b>Éléments ou pièces non visités</b>	
	Local non visité
	Élément non visité

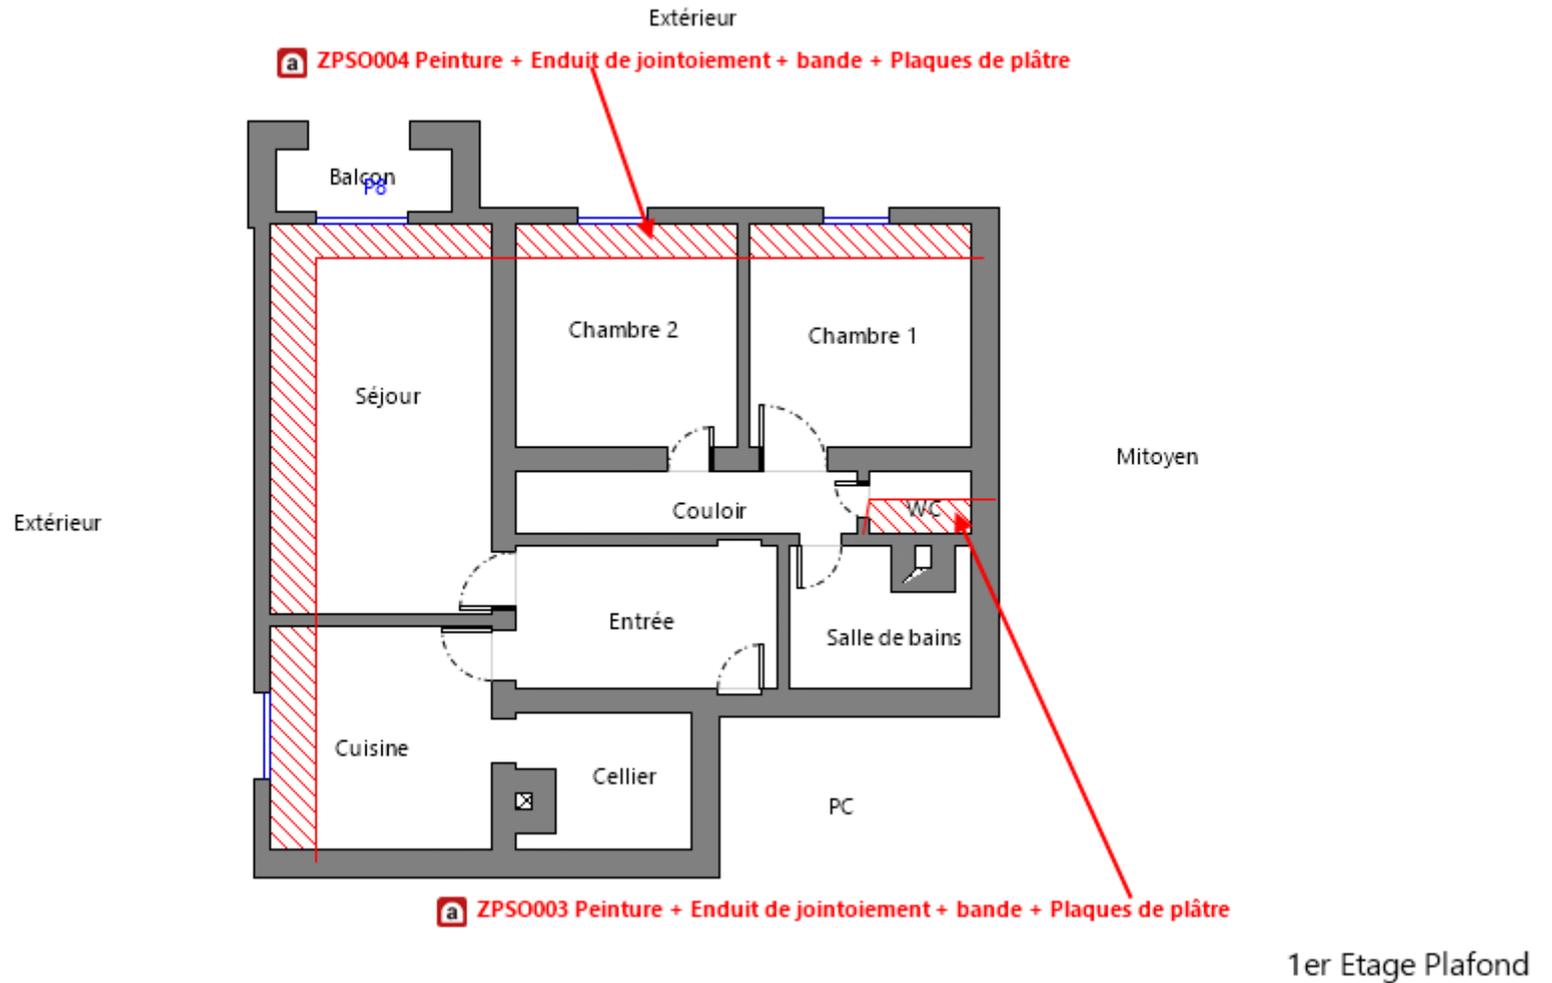
<b>Planche de repérage des matériaux et produits amiantés</b>
Affaire	MA2401006430
Opération	DUSSOLLE valentin
Site	3 RUE DU DOCTEUR CALMETTE (309LAE0101) 77430 CHAMPAGNE SUR SEINE
Date de réalisation	31/01/2024
<b>Matériaux et produits contenant de l'amiante</b>	
	Surface amianté
	Linéaire / paroi amianté (type 1)
	Linéaire / paroi amianté (type 2)
	Conduit amianté
<b>Sondages destructifs / Prélèvements</b>	
	Px Prélèvement Positif
	Px Prélèvement négatif
	Sondage destructif
<b>Types de murs</b>	
	Mur Porteur
	Mur Cloison (type 1)
	Mur Cloison (type 2)
	Gaine technique
<b>Éléments ou pièces non visités</b>	
	Local non visité
	Élément non visité

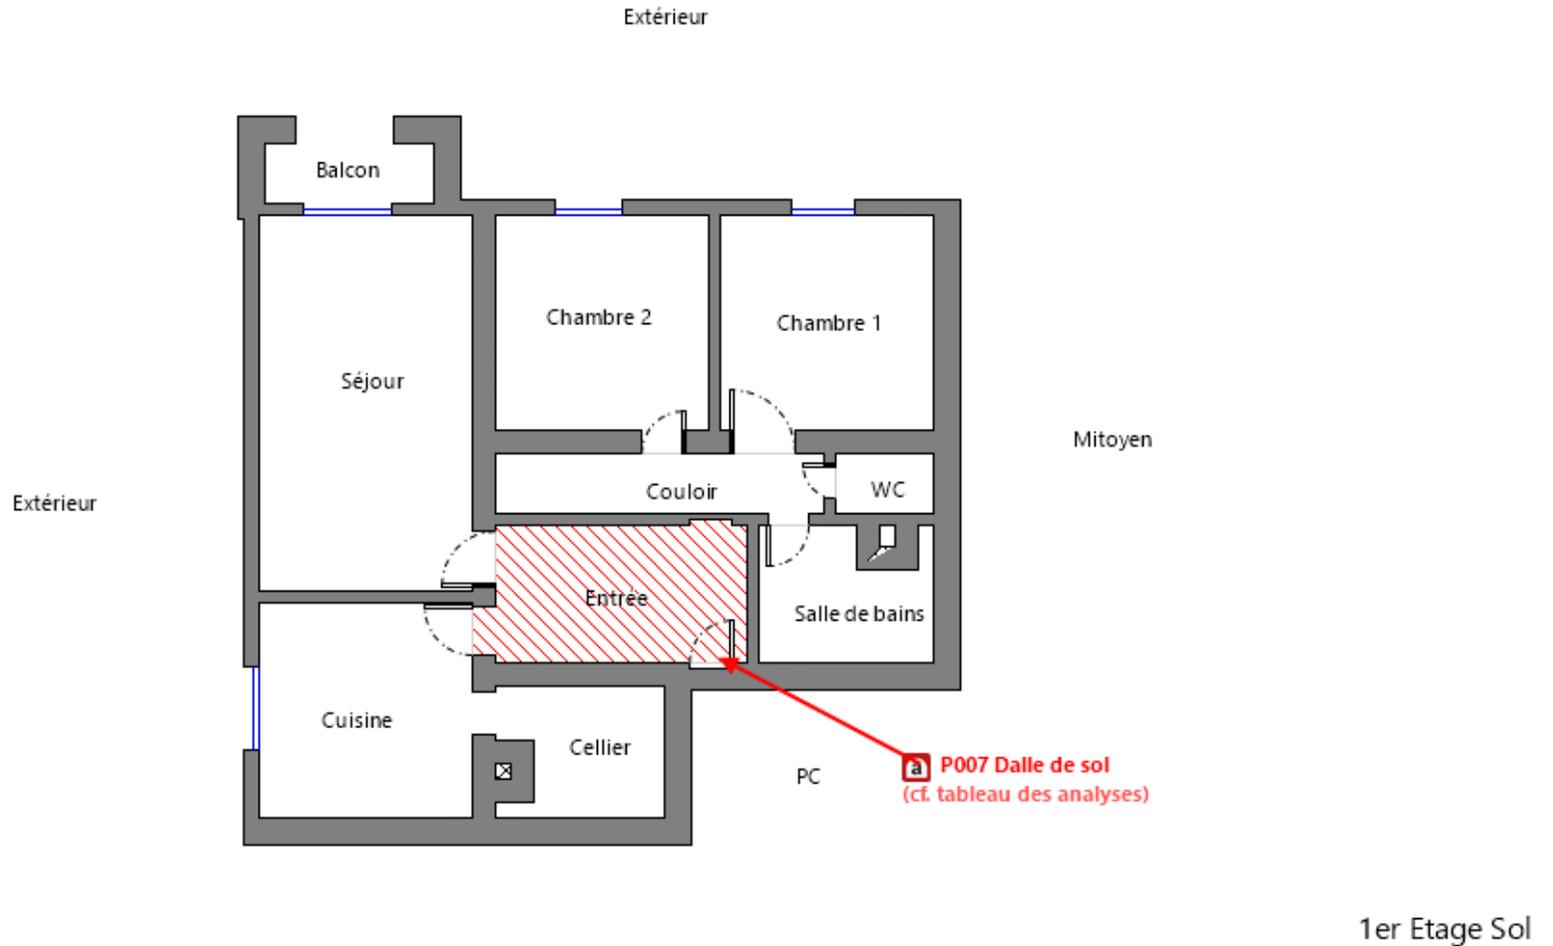
<b>Planche de repérage des matériaux et produits amiantés</b>
Affaire	MA2401006430
Opération	DUSSOLLE valentin
Site	3 RUE DU DOCTEUR CALMETTE (309LAE0101)
	77430
	CHAMPAGNE SUR SEINE
Date de réalisation	31/01/2024
<b>Matériaux et produits contenant de l'amiante</b>	
	Surface amianté
	Linéaire / paroi amianté (type 1)
	Linéaire / paroi amianté (type 2)
	Conduit amianté
<b>Sondages destructifs / Prélèvements</b>	
	Px Prélèvement Positif
	Px Prélèvement négatif
	Sondage destructif
<b>Types de murs</b>	
	Mur Porteur
	Mur Cloison (type 1)
	Mur Cloison (type 2)
	Gaine technique
<b>Éléments ou pièces non visités</b>	
	Local non visité
	Élément non visité
