## Rapport de Repérage des matériaux et produits contenant de l'amiante avant réalisation de travaux dans un immeuble bâti

Numéro de dossier : MA2401006435  
Rapport édité le : 19/02/2024

3 RUE DU DOCTEUR CALMETTE  
77430 CHAMPAGNE SUR SEINE  
Bat. 3; Porte 525 ETAGE 1

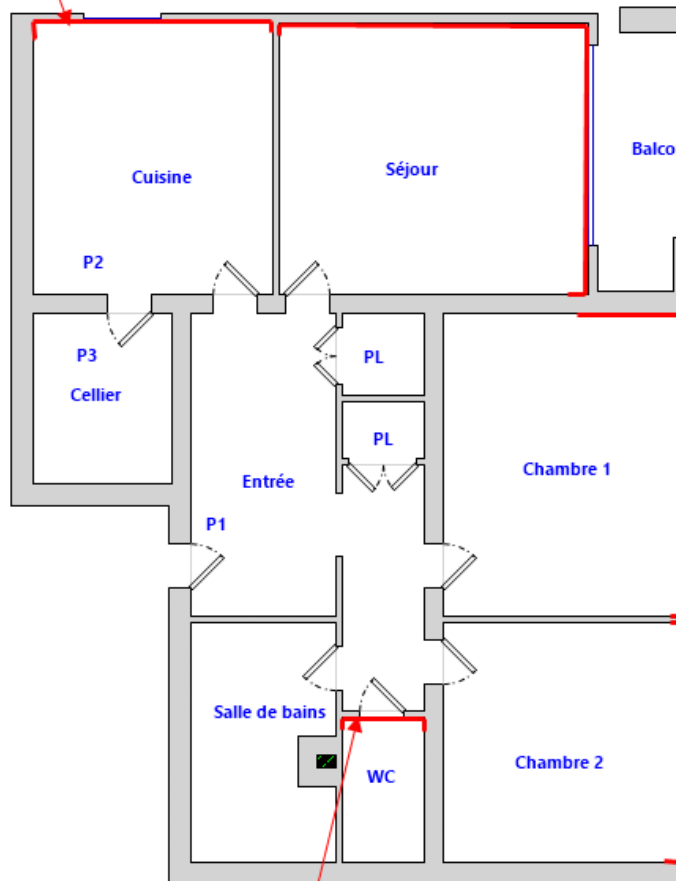
**1er Etage Mur Porte525**

**a P005 Peinture + Enduit de jointoiement EP**  
(cf. tableau des analyses)

**a P006 Peinture + Enduit de jointoiement EP**  
(cf. tableau des analyses)

**a P004 Peinture + Enduit de jointoiement EP**  
(cf. tableau des analyses)

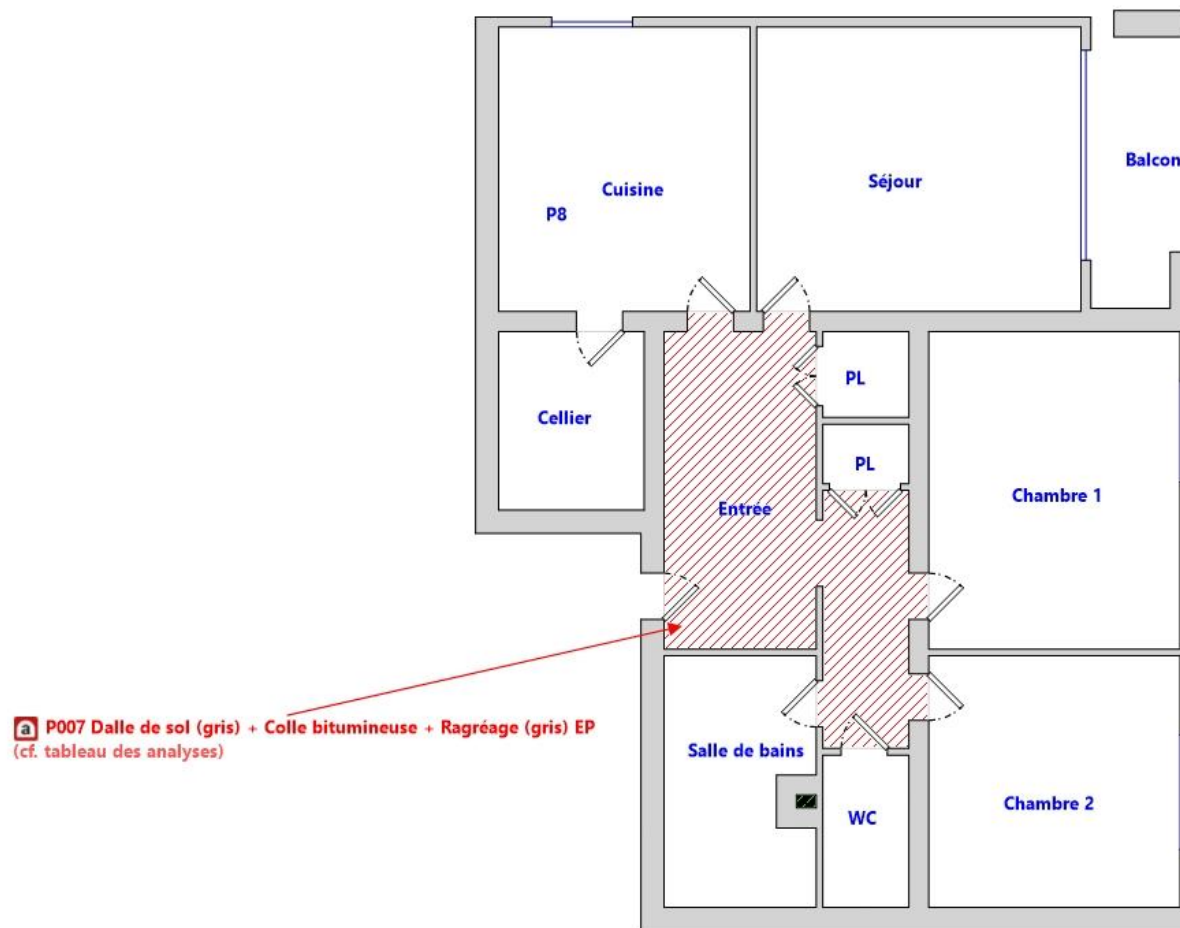
1er Etage Sol Porte525

| ZPSO | Niveau | Localisation | Zone | Description du prélèvement réalisé | Surface indicative |
|---|---|---|---|---|---|
| ZPSO005 | 1er étage Porte525 | Entrée | Sol | <b>Analyse : P007</b><br>- Phase 1 Matériau semi-dur de type dalle de sol (gris) (Présence d'amiante)<br>- Phase 2 Matériau de type colle (fibreux) (bitumineux) (noir) ; matériau semi-dur de type ragréage (gris) (Présence d'amiante) | 6m2 |

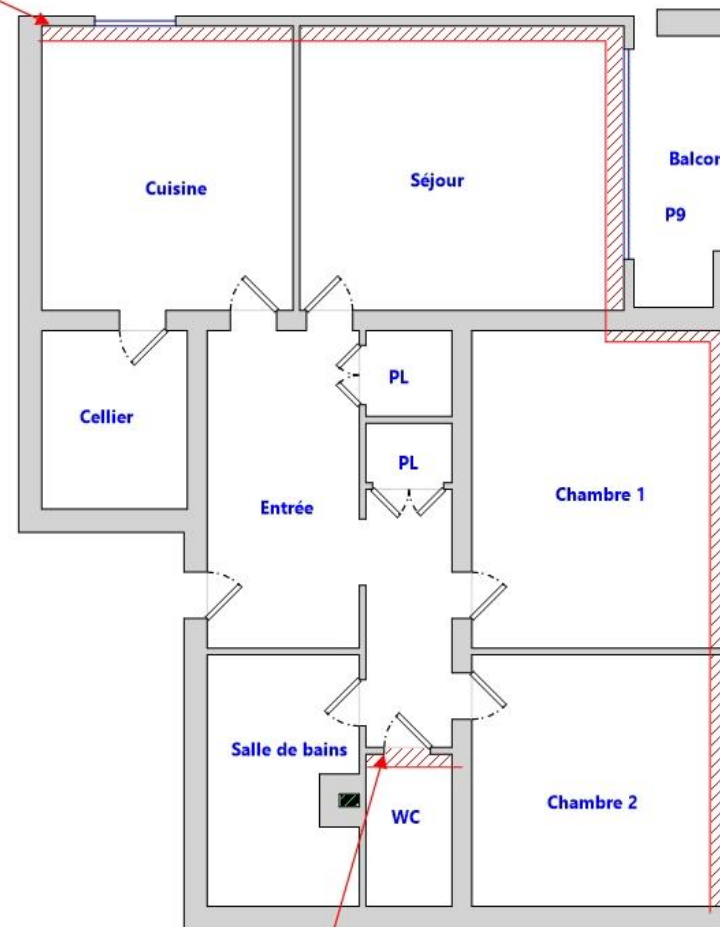
1er Etage Plafond Porte525

ZPSO004 Peinture + Enduit de jointoiment + Bande + plaques de plâtre  
EP

ZPSO003 Peinture + Enduit de jointoiment + Bande + plaques de plâtre  
EP
