Rapport de Repérage des matériaux et produits contenant de l'amiante avant réalisation de travaux dans un immeuble bâti

Numéro de dossier : MA2507106904
Rapport édité le : 01/08/2025

3 Rue du Docteur Calmette
(309LAE0104)
77430 Champagne-sur-Seine
Bat. N/A, cage :AE; Etage 01; Porte
526

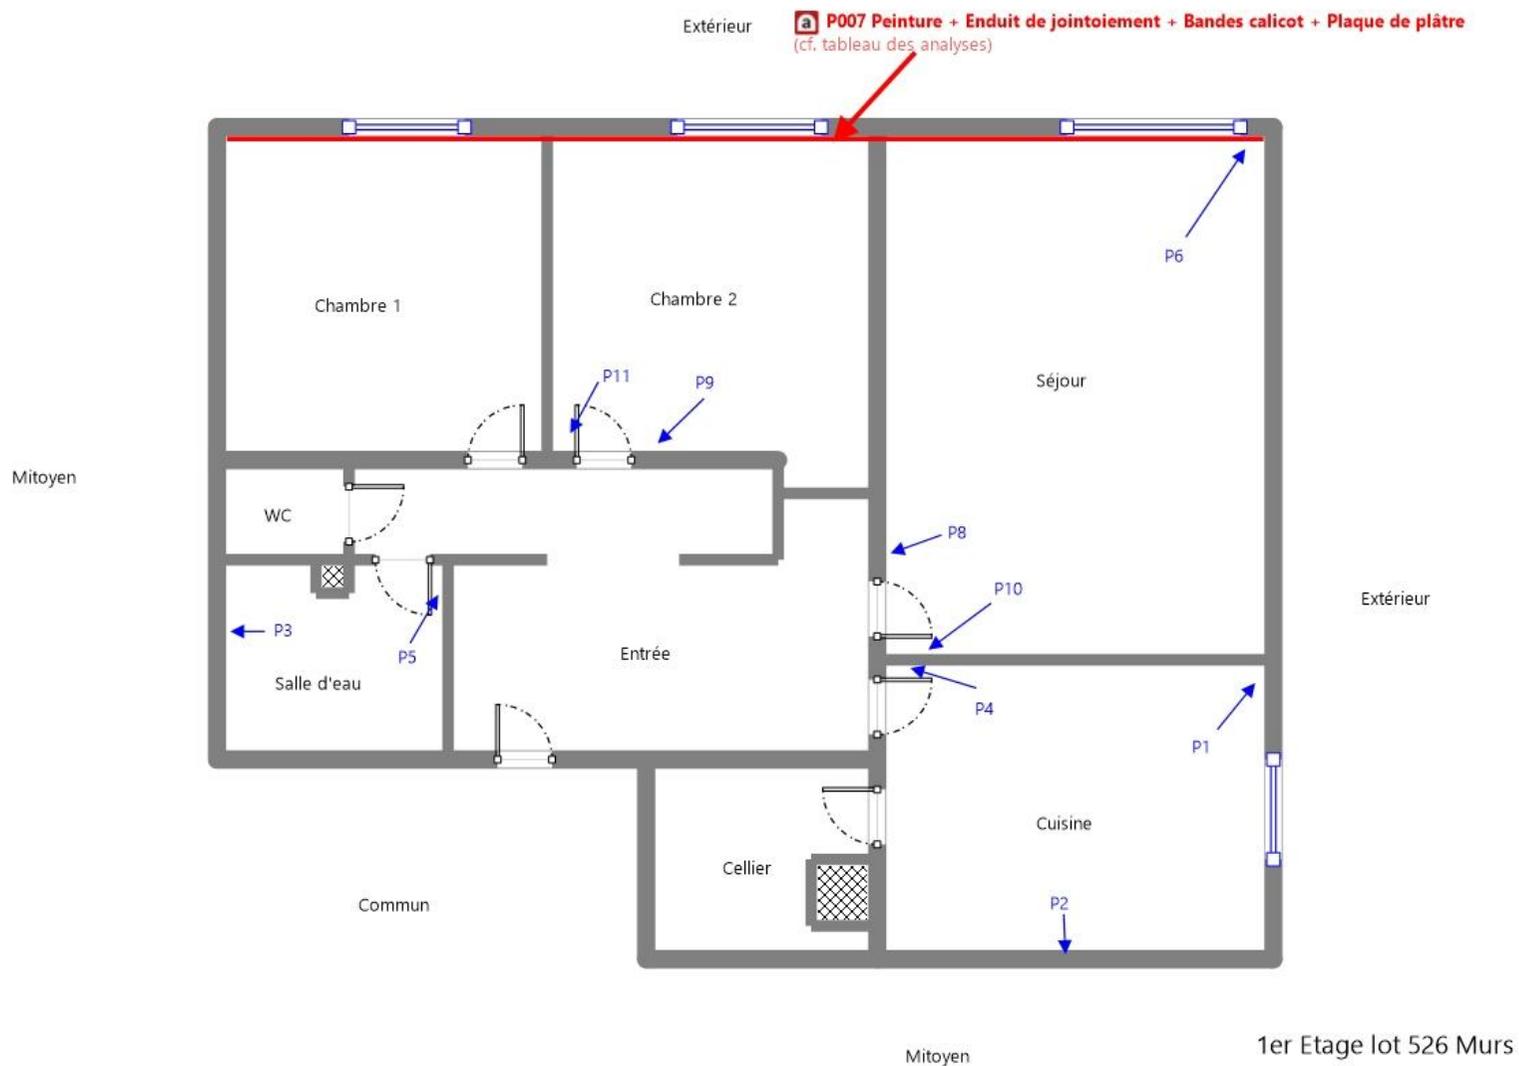
ZPSO	Niveau	Localisation	Zone	Description du prélèvement réalisé	Estimatif des quantités
ZPSO004	1er étage Porte 526	Chambre 1; Chambre 2; Séjour	Doublages avec liaisons sur murs et plafonds	<p>Analyse : P006 - Phase 2 Matériau de type maillage de fibres et liant (blanc) ; matériau de type peinture (beige) ; matériau semi-dur de type plaque (plâtreux) (marron) (Absence d'amiante)</p> <p>Analyse : P007 - Phase 2 Matériau fibreux de type papier peint (blanc) ; matériau de type maillage de fibres et liant (blanc) ; matériau de type peinture (beige) ; matériau semi-dur de type enduit (brillant) (beige) ; matériau semi-dur de type plaque (plâtreux) (marron) (Présence d'amiante)</p>	25m2
ZPSO007	1er étage Porte 526	Salle d'eau; WC; Cuisine	Plafond	<p>Analyse : P012 - Matériau de type système d'enduit peinture (blanc) (Présence d'amiante)</p> <p>Analyse : P013 - Matériau de type système d'enduit peinture (blanc) (Présence d'amiante)</p>	18m2

ZPSO008	1er étage Porte 526	Entrée; Chambre 1; Chambre 2; Séjour; Cellier	Plafond	<p>Analyse : P014 - Matériau de type système d'enduit peinture (blanc) ; matériau semi-dur (gris) en traces (Présence d'amiante)</p> <p>Analyse : P015 - Matériau de type système d'enduit peinture (blanc) (Présence d'amiante)</p>	60m2
