## Rapport de Repérage des matériaux et produits contenant de l'amiante avant réalisation de travaux dans un immeuble bâti

Numéro de dossier : MA2401006502  
Rapport édité le : 31/01/2024

3 RUE DU DOCTEUR CALMETTE  
77430 CHAMPAGNE SUR SEINE  
Bat. 3; Porte 528 2eme étage

Lot numéro 309LAE0202,

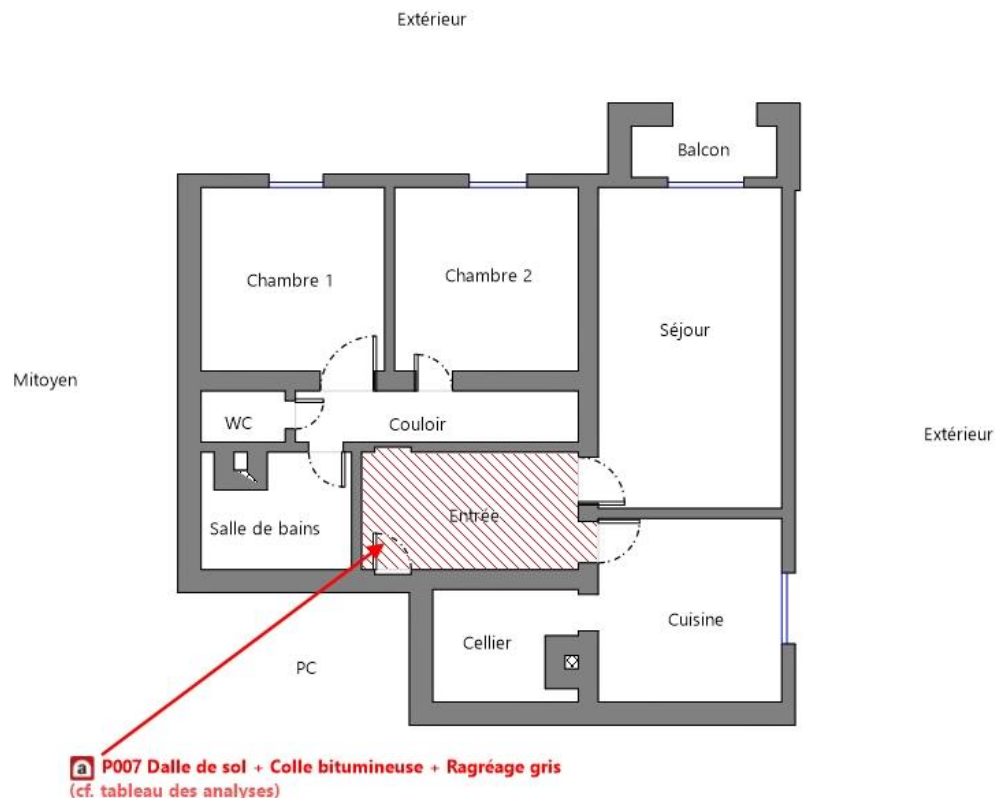
2ème Etage Sol

| ZPSO | Niveau | Localisation | Zone | Description du prélèvement réalisé | Surface indicative |
|---|---|---|---|---|---|
| ZPSO007 | 2eme étage | Entrée | Sol | <b>Analyse : P007</b><br>- Phase 1 Matériau semi-dur de type dalle de sol (gris) (Présence d'amiante)<br>- Phase 2 Matériau de type colle bitumineux (noir) ; matériau semi-dur de type ragréage (gris) (Présence d'amiante) | 7m2 |
