## Rapport de Repérage des matériaux et produits contenant de l'amiante avant réalisation de travaux dans un immeuble bâti

Numéro de dossier : MA2401006504  
Rapport édité le : 24/01/2024

3 RUE DU DOCTEUR CALMETTE  
77430 CHAMPAGNE SUR SEINE  
Bat. 3; Porte 532 Etage 3

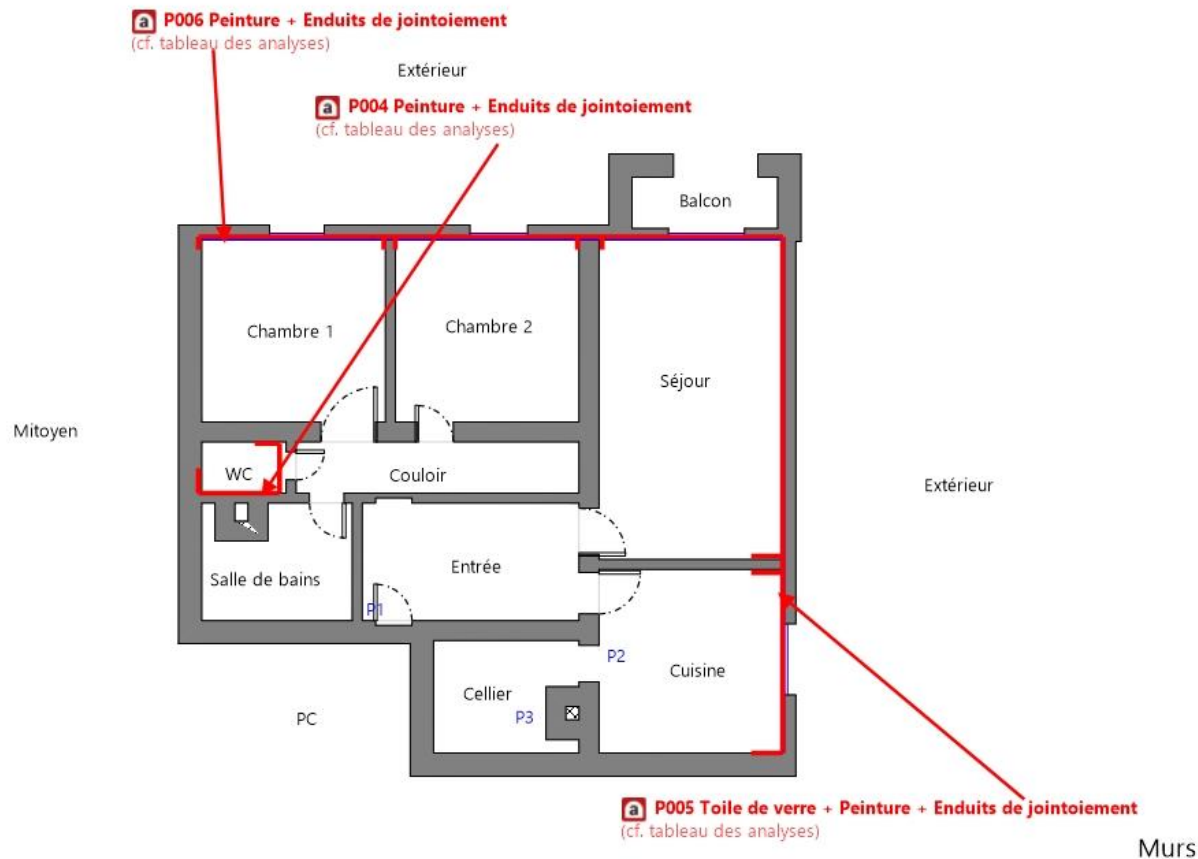
| | <b>Planche de repérage des matériaux et produits amiantés</b> |

| ZPSO | Niveau | Localisation | Zone | Description du prélèvement réalisé | Surface indicative |
|---|---|---|---|---|---|
| ZPSO003 | 2ème étage | WC | Cloisons avec liaisons sur murs et plafonds | <b>Analyse : P004</b><br>- Phase 2 Matériau de type système d'enduit peinture (brillant) (blanc) ; matériau souple fibreux de type papier, carton (beige) ; matériau semi-dur de type enduit (blanc) ; matériau semi-dur de type plaque (plâtreux) (marron) (Présence d'amiante)<br>- Phase 3 Matériau souple fibreux de type papier, carton (beige) (Absence d'amiante) | 6m2 |

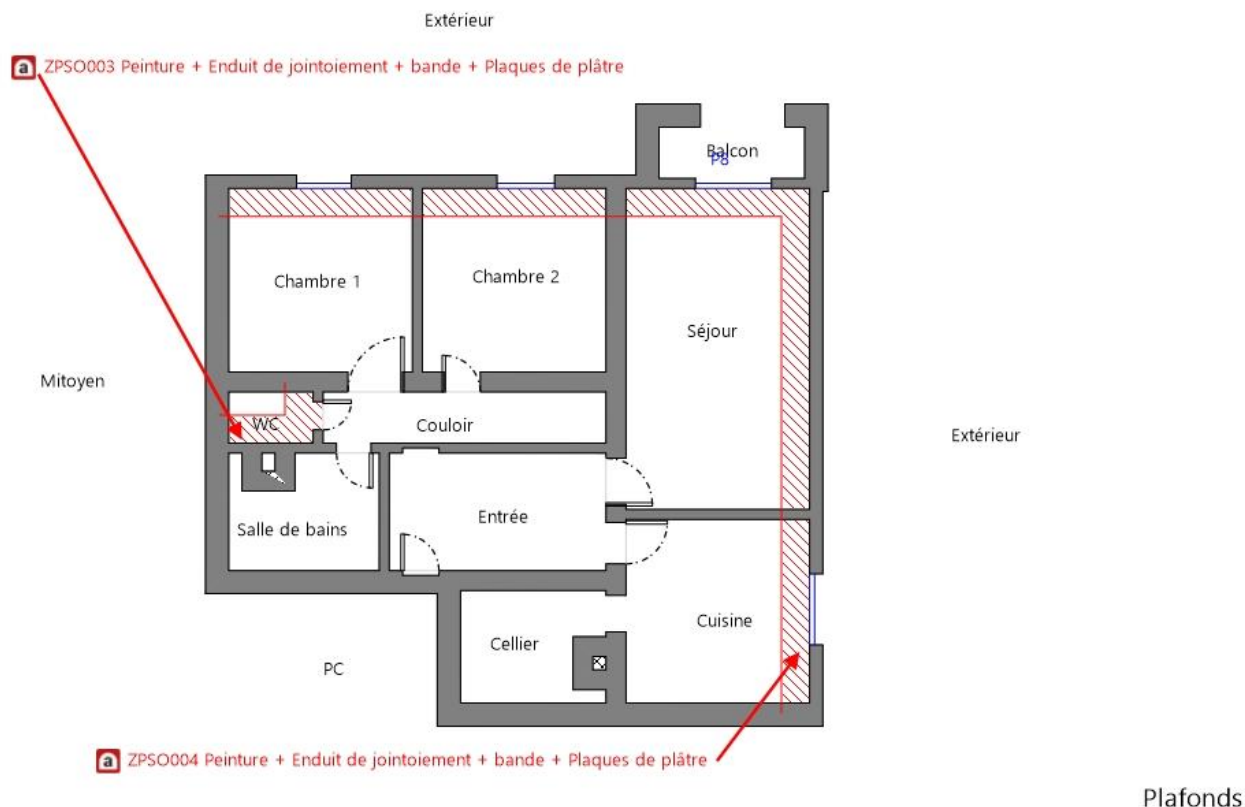
| | <b>Planche de repérage des matériaux et produits amiantés</b> |

| ZPSO | Niveau | Localisation | Zone | Description du prélèvement réalisé | Surface indicative |
|---|---|---|---|---|---|
| ZPSO004 | 2ème étage | Chambre 1; Chambre 2; Séjour; Cuisine | Doublages avec liaisons sur murs et plafonds | <b>Analyse : P005</b><br>- Phase 2 Matériau de type maillage de fibres et liant (blanc) ; matériau de type peinture (rose) ; matériau semi-dur de type enduit (brillant) (beige) ; matériau souple fibreux de type papier, carton (beige) ; matériau semi-dur de type enduit (blanc) ; matériau semi-dur de type plaque (plâtreux) (marron) (Présence d'amiante)<br>- Phase 3 Matériau souple fibreux de type papier, carton (beige) (Absence d'amiante)<br><b>Analyse : P006</b><br>- Phase 2 Matériau de type système d'enduit peinture (brillant) (blanc) ; matériau souple fibreux de type papier, carton (beige) ; matériau semi-dur de type enduit (blanc) ; matériau semi-dur de type plaque (plâtreux) (marron) (Présence d'amiante)<br>- Phase 3 Matériau souple fibreux de type papier, carton (beige) (Absence d'amiante) | 42m2 |

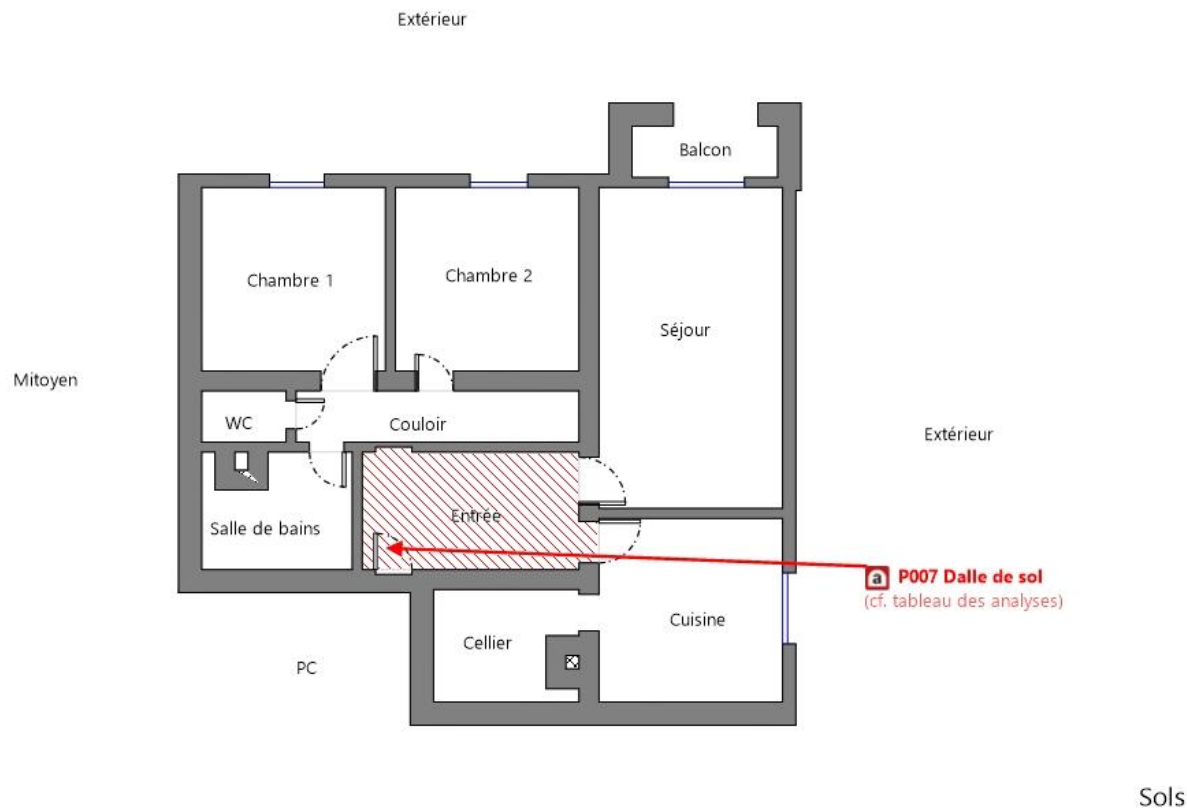
| | <b>Planche de repérage des matériaux et produits amiantés</b> |

| ZPSO | Niveau | Localisation | Zone | Description du prélèvement réalisé | Surface indicative |
|---|---|---|---|---|---|
| ZPSO005 | 2ème étage | Entrée | Sol | <b>Analyse : P007</b><br>- Phase 1 Matériau semi-dur de type dalle de sol (gris) (Présence d'amiante)<br>- Phase 2 Matériau semi-dur de type ragréage (gris) ; matériau semi-dur (blanc) (Absence d'amiante) | 5m2 |
