Rapport de Repérage des matériaux et produits contenant de l'amiante avant réalisation de travaux dans un immeuble bâti

Numéro de dossier : MA2401006428
Rapport édité le : 15/02/2024

3 RUE DU DOCTEUR CALMETTE
77430 CHAMPAGNE SUR SEINE
Bat. 3; ETAGE 3 Porte 531

Lot numéro 309LAE0301,

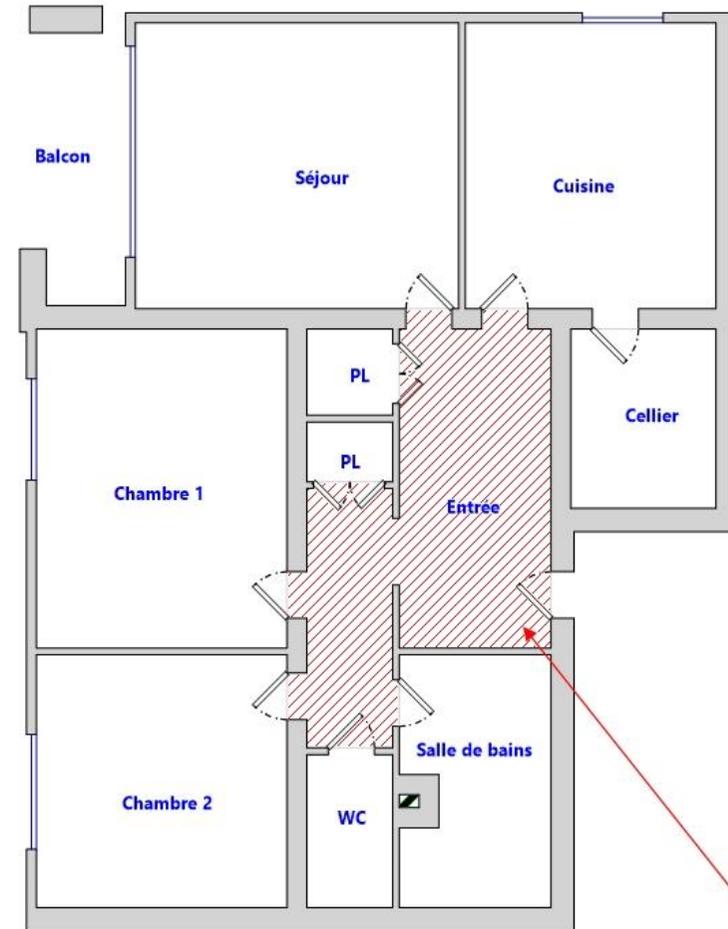
3ème Etage Sol Porte531

ZPSO009	3ème étage Porte531	Entrée	Sol	<p>Analyse : P007</p> <ul style="list-style-type: none"> - Phase 1 Matériau semi-dur de type dalle de sol (blanc) (Présence d'amiante) - Phase 2 Matériau de type colle (fibreux) (bitumineux) (noir) ; matériau semi-dur de type ragréage (gris) ; matériau semi-dur (blanc) en traces (Présence d'amiante) 	6m2

P007 dalle de sol (blanc) + colle bitumineuse + ragréage (gris) + matériau semi-dur (blanc) EP
(cf. tableau des analyses)

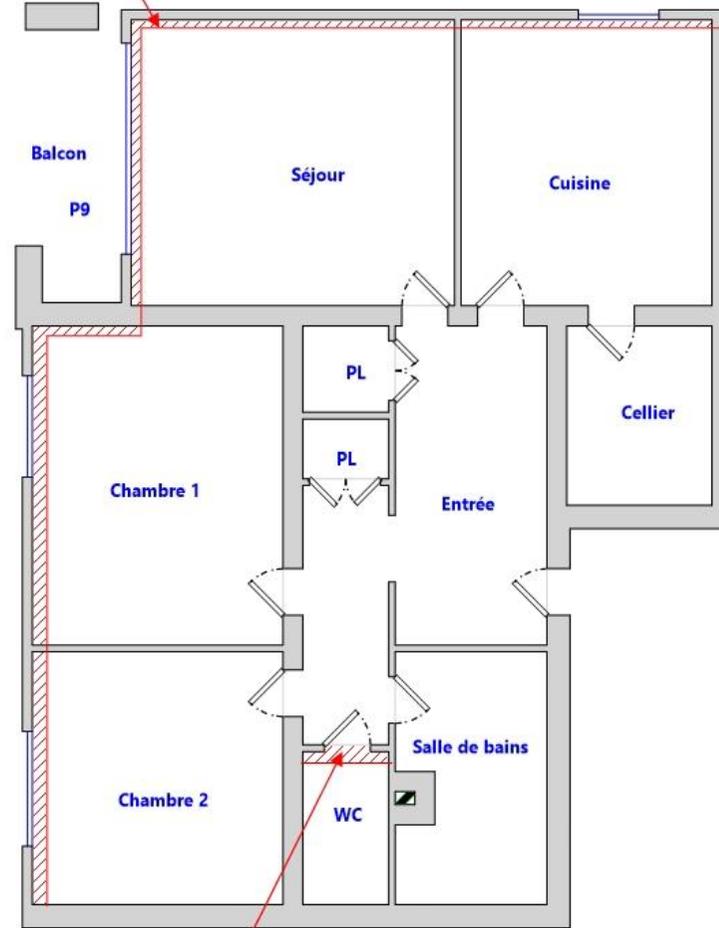
3ème Etage Plafond Porte531

ZPSO	Niveau	Localisation	Zone	Description du prélèvement réalisé	Surface indicative
ZPSO003	3ème étage Porte531	WC	Cloisons avec liaisons sur murs et plafonds	<p>Analyse : P004</p> <ul style="list-style-type: none"> - Phase 2 Matériau fibreux de type papier peint (de différentes couleurs) ; matériau de type peinture (orange) ; matériau semi-dur de type enduit (blanc) ; matériau souple fibreux de type papier, carton (blanc) ; matériau semi-dur de type enduit (beige) ; matériau souple fibreux de type papier, carton (marron) ; matériau semi-dur de type plâtre (fibreux) (blanc) en traces (Présence d'amiante) - Phase 3 Matériau souple fibreux de type papier, carton (blanc) (Absence d'amiante) - Phase 4 Matériau souple fibreux de type papier, carton (marron) (Absence d'amiante) 	2m2
ZPSO004	3ème étage Porte531	Cuisine; Séjour; Chambre 1; Chambre 2	Doublages avec liaisons sur murs et plafonds	<p>Analyse : P005</p> <ul style="list-style-type: none"> - Phase 2 Matériau de type système d'enduit peinture (vert) ; matériau semi-dur de type enduit (beige) ; matériau souple fibreux de type papier, carton (blanc) ; matériau semi-dur de type enduit (blanc) ; matériau souple fibreux de type papier, carton (marron) ; matériau semi-dur de type plâtre (fibreux) (blanc) (Présence d'amiante) - Phase 3 Matériau souple fibreux de type papier, carton (blanc) (Absence d'amiante) - Phase 4 Matériau souple fibreux de type papier, carton (marron) (Absence d'amiante) <p>Analyse : P006</p> <ul style="list-style-type: none"> - Phase 2 Matériau fibreux de type papier peint (orange) ; matériau semi-dur de type enduit (beige) ; matériau souple fibreux de type papier, carton (blanc) ; matériau semi-dur de type enduit (beige) ; matériau souple fibreux de type papier, carton (marron) ; matériau semi-dur de type plâtre (fibreux) (blanc) en traces (Présence d'amiante) - Phase 3 Matériau souple fibreux de type papier, carton (blanc) (Absence d'amiante) - Phase 4 Matériau souple fibreux de type papier, carton (marron) (Absence d'amiante) - Phase 5 Matériau semi-dur de type plâtre (fibreux) (blanc) (Absence d'amiante) 	45m2

ZPSO004 Peinture + Enduit de jointoiement + Bande + plaques de plâtre
EP

ZPSO003 Peinture + Enduit de jointoiement + Bande + plaques de plâtre
EP
