## Rapport de Repérage des matériaux et produits contenant de l'amiante avant réalisation de travaux dans un immeuble bâti

Numéro de dossier : MA2401006437  
Rapport édité le : 24/01/2024

3 RUE DU DOCTEUR CALMETTE  
77430 CHAMPAGNE SUR SEINE  
Porte 532 Etage 4

Lot numéro 309LAE0302,

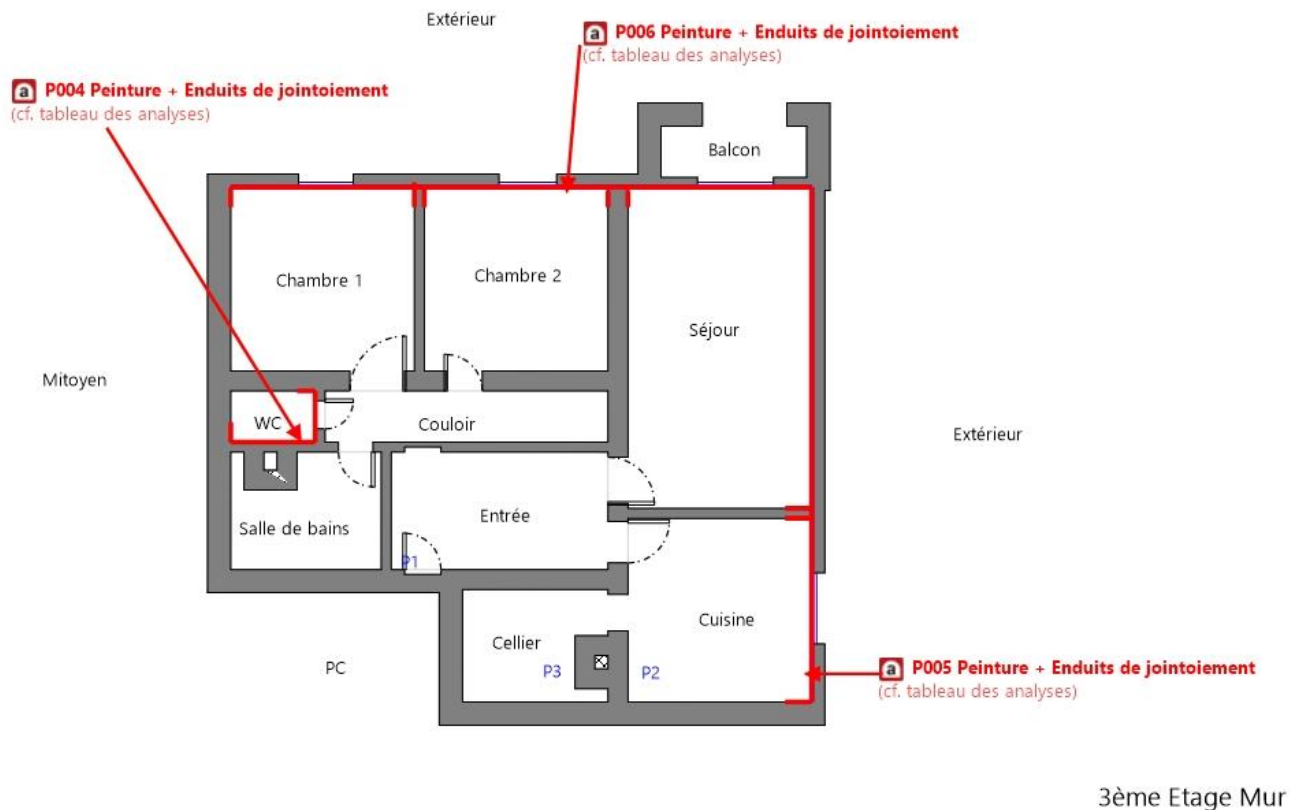
| | <b>Planche de repérage des matériaux et produits amiantés</b> |

| ZPSO | Niveau | Localisation | Zone | Description du prélèvement réalisé | Surface indicative |
|---|---|---|---|---|---|
| ZPSO003 | 3ème étage | WC | Cloisons avec liaisons sur murs et plafonds | Analyse : P004<br>- Phase 1 Matériau de type système d'enduit peinture (brillant) (blanc) ; matériau souple fibreux de type papier, carton (blanc) ; matériau semi-dur de type enduit (brillant) (blanc) ; matériau semi-dur de type plaque (plâtreux) (marron) (Présence d'amiante)<br>- Phase 2 Matériau souple fibreux de type papier, carton (blanc) (Absence d'amiante) | 6m2 |
| ZPSO004 | 3ème étage | Chambre 1; Chambre 2; Séjour; Cuisine | Doublages avec liaisons sur murs et plafonds | Analyse : P005<br>- Phase 1 Matériau de type système d'enduit peinture (brillant) (bleu) ; matériau souple fibreux de type papier, carton (blanc) ; matériau semi-dur de type enduit (brillant) (blanc) ; matériau souple fibreux de type papier, carton (beige) (Présence d'amiante)<br>- Phase 2 Matériau souple fibreux de type papier, carton (blanc) (Absence d'amiante)<br>- Phase 3 Matériau souple fibreux de type papier, carton (beige) (Absence d'amiante)<br>Analyse : P006<br>- Phase 1 Matériau de type système d'enduit peinture (brillant) (blanc) ; matériau souple fibreux de type papier, carton (beige) ; matériau semi-dur de type enduit (brillant) (blanc) ; matériau semi-dur de type plaque (plâtreux) (marron) (Présence d'amiante)<br>- Phase 2 Matériau souple fibreux de type papier, carton (beige) (Absence d'amiante) | 42m2 |
