## Rapport de Repérage des matériaux et produits contenant de l'amiante avant réalisation de travaux dans un immeuble bâti

Numéro de dossier : MA2401006424  
Rapport édité le : 05/02/2024

3 RUE DU DOCTEUR CALMETTE  
77430 CHAMPAGNE SUR SEINE  
Bat. 3, Porte 533, 3ème étage

Lot numéro 309LAE0303,

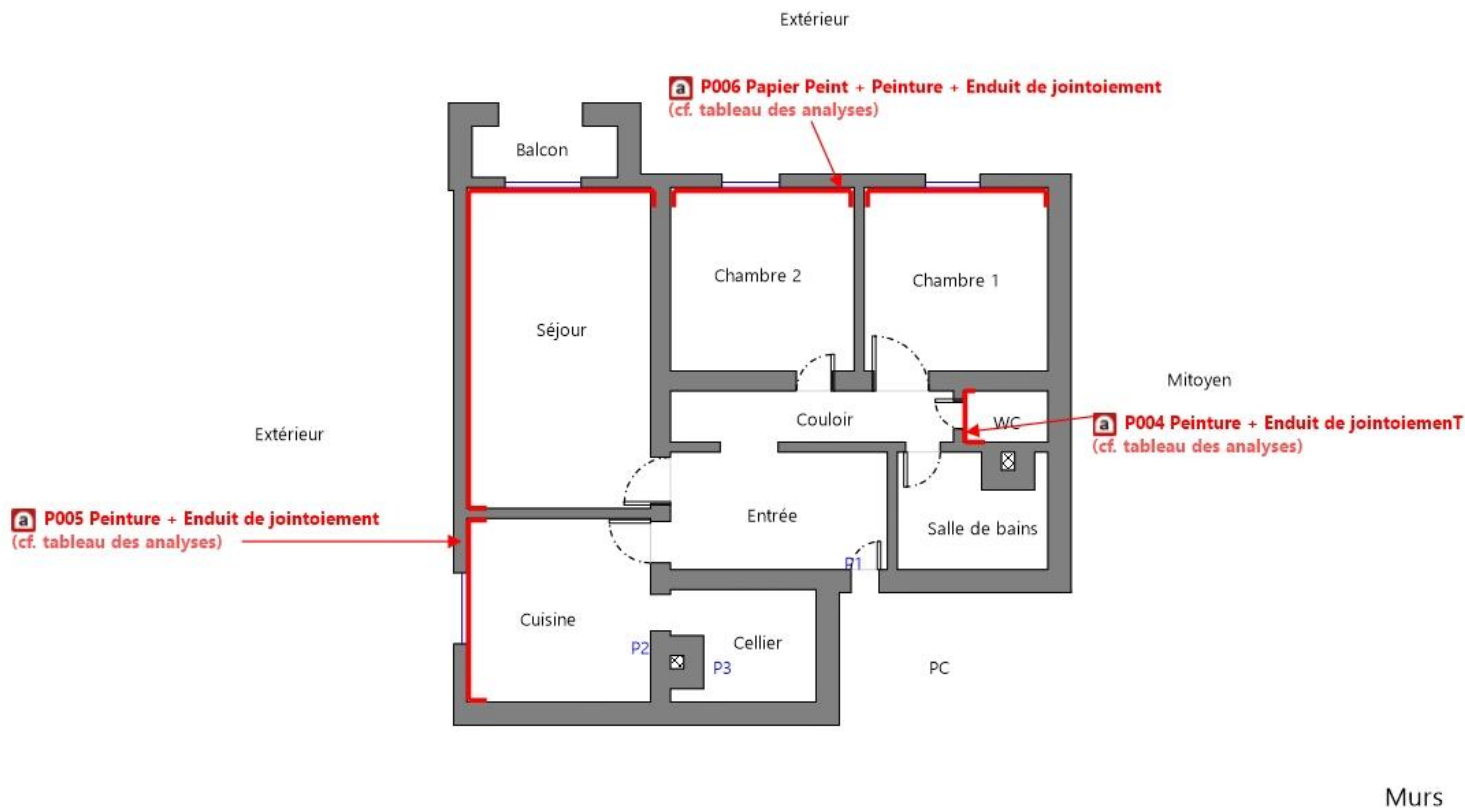
| | <b>Planche de repérage des matériaux et produits amiantés</b> |

| ZPSO | Niveau | Localisation | Zone | Description du prélèvement réalisé | Surface indicative |
|---|---|---|---|---|---|
| ZPSO003 | 3eme étage | WC | Cloisons avec liaisons sur murs et plafonds | <b>Analyse : P004</b><br>- Phase 2 Matériau de type système d'enduit peinture (brillant) (bleu) ; matériau souple fibreux de type papier, carton (beige) ; matériau semi-dur de type enduit (brillant) (blanc) ; matériau semi-dur de type plaque (plâtreux) (marron) (Présence d'amiante)<br>- Phase 3 Matériau souple fibreux de type papier, carton (beige) (Absence d'amiante) | 2m2 |
| ZPSO004 | 3eme étage | Chambre 1; Chambre 2; Séjour; Cuisine | Doublages avec liaisons sur murs et plafonds | <b>Analyse : P005</b><br>- Phase 2 Matériau de type système d'enduit peinture (brillant) (beige) ; matériau souple fibreux de type papier, carton (blanc) ; matériau semi-dur de type enduit (brillant) (blanc) ; matériau semi-dur de type plaque (plâtreux) (marron) (Présence d'amiante)<br>- Phase 3 Matériau souple fibreux de type papier, carton (blanc) (Absence d'amiante)<br><b>Analyse : P006</b><br>- Phase 2 Matériau fibreux de type papier peint (marron) ; matériau de type peinture (beige) ; matériau semi-dur de type enduit (brillant) (beige) ; matériau souple fibreux de type papier, carton (blanc) ; matériau semi-dur de type enduit (blanc) ; matériau semi-dur de type plaque (plâtreux) (marron) (Présence d'amiante)<br>- Phase 3 Matériau souple fibreux de type papier, carton (blanc) (Absence d'amiante) | 45m2 |
| ZPSO007 | 3eme étage | Entrée | Sol | <b>Analyse : P007</b><br>- Phase 1 Matériau semi-dur de type dalle de sol (gris) (Présence d'amiante)<br>- Phase 2 Matériau semi-dur de type dalle de sol (gris) en traces ; matériau de type colle bitumineux (noir) ; matériau semi-dur de type ragréage (gris) ; matériau semi-dur (blanc) en traces (Présence d'amiante) | 4m2 |
