## Rapport de Repérage des matériaux et produits contenant de l'amiante avant réalisation de travaux dans un immeuble bâti

Numéro de dossier : MA2401006532  
Rapport édité le : 24/01/2024

3 RUE DU DOCTEUR CALMETTE  
77430 CHAMPAGNE SUR SEINE  
Bat. 3; Etage 4; Porte 534

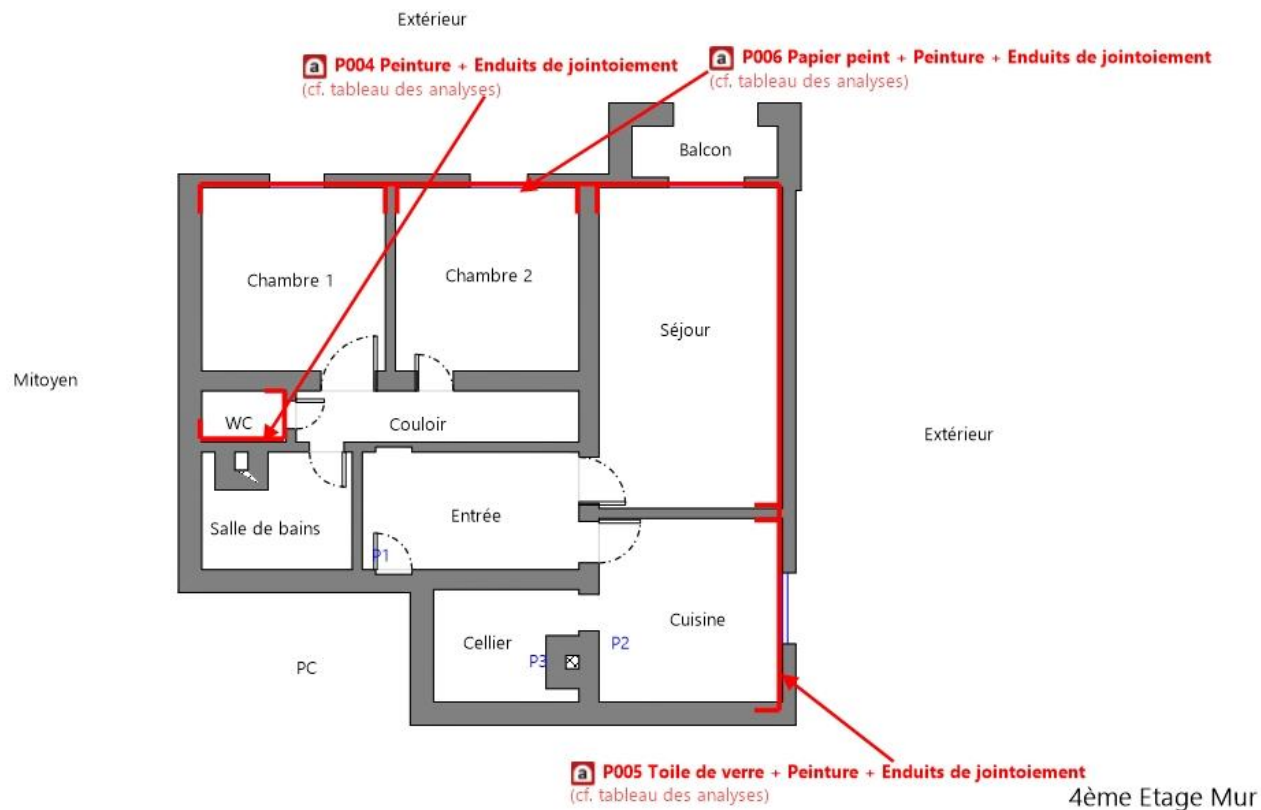
| | <b>Planche de repérage des matériaux et produits amiantés</b> |

| ZPSO | Niveau | Localisation | Zone | Description du prélèvement réalisé | Surface indicative |
|---|---|---|---|---|---|
| ZPSO003 | 4ème étage | WC | Cloisons avec liaisons sur murs et plafonds | Analyse : P004<br>- Phase 2 Matériau de type système d'enduit peinture (brillant) (gris) ; matériau souple fibreux de type papier, carton (beige) ; matériau semi-dur de type enduit (brillant) (beige) ; matériau semi-dur de type plaque (plâtreux) (marron) (Présence d'amiante)<br>- Phase 3 Matériau souple fibreux de type papier, carton (beige) (Absence d'amiante)<br>- Phase 4 Matériau semi-dur de type plaque (plâtreux) (marron) (Absence d'amiante) | 6m2 |
| ZPSO004 | 4ème étage | Chambre 1; Chambre 2; Séjour; Cuisine | Doublages avec liaisons sur murs et plafonds | Analyse : P005<br>- Phase 2 Matériau de type maillage de fibres et liant (gris) ; matériau de type peinture (rose) ; matériau semi-dur de type enduit (brillant) (beige) ; matériau souple fibreux de type papier, carton (beige) ; matériau semi-dur de type enduit (brillant) (blanc) ; matériau semi-dur de type plaque (plâtreux) (marron) (Présence d'amiante)<br>- Phase 3 Matériau souple fibreux de type papier, carton (beige) (Absence d'amiante)<br>- Phase 4 Matériau semi-dur de type plaque (plâtreux) (marron) (Absence d'amiante)<br>Analyse : P006<br>- Phase 2 Matériau fibreux de type papier peint (gris) ; matériau de type peinture (beige) ; matériau semi-dur de type enduit (brillant) (beige) ; matériau souple fibreux de type papier, carton (beige) ; matériau semi-dur de type enduit (brillant) (blanc) ; matériau semi-dur de type plaque (plâtreux) (marron) (Présence d'amiante)<br>- Phase 3 Matériau souple fibreux de type papier, carton (beige) (Absence d'amiante)<br>- Phase 4 Matériau semi-dur de type plaque (plâtreux) (marron) (Absence d'amiante) | 42m2 |
| ZPSO005 | 4ème étage | Entrée | Sol | Analyse : P007<br>- Phase 1 Matériau semi-dur de type dalle de sol (beige) (Présence d'amiante)<br>- Phase 2 Matériau de type colle bitumineux (noir) ; matériau semi-dur de type ragréage (gris) ; matériau semi-dur (beige) (Présence d'amiante) | 5m2 |
