## Rapport de Repérage des matériaux et produits contenant de l'amiante avant réalisation de travaux dans un immeuble bâti

Numéro de dossier : MA2401006491  
Rapport édité le : 05/02/2024

5 RUE DU DOCTEUR CALMETTE  
77430 CHAMPAGNE SUR SEINE  
Bat. 5; Porte 536 ETAGE RDC

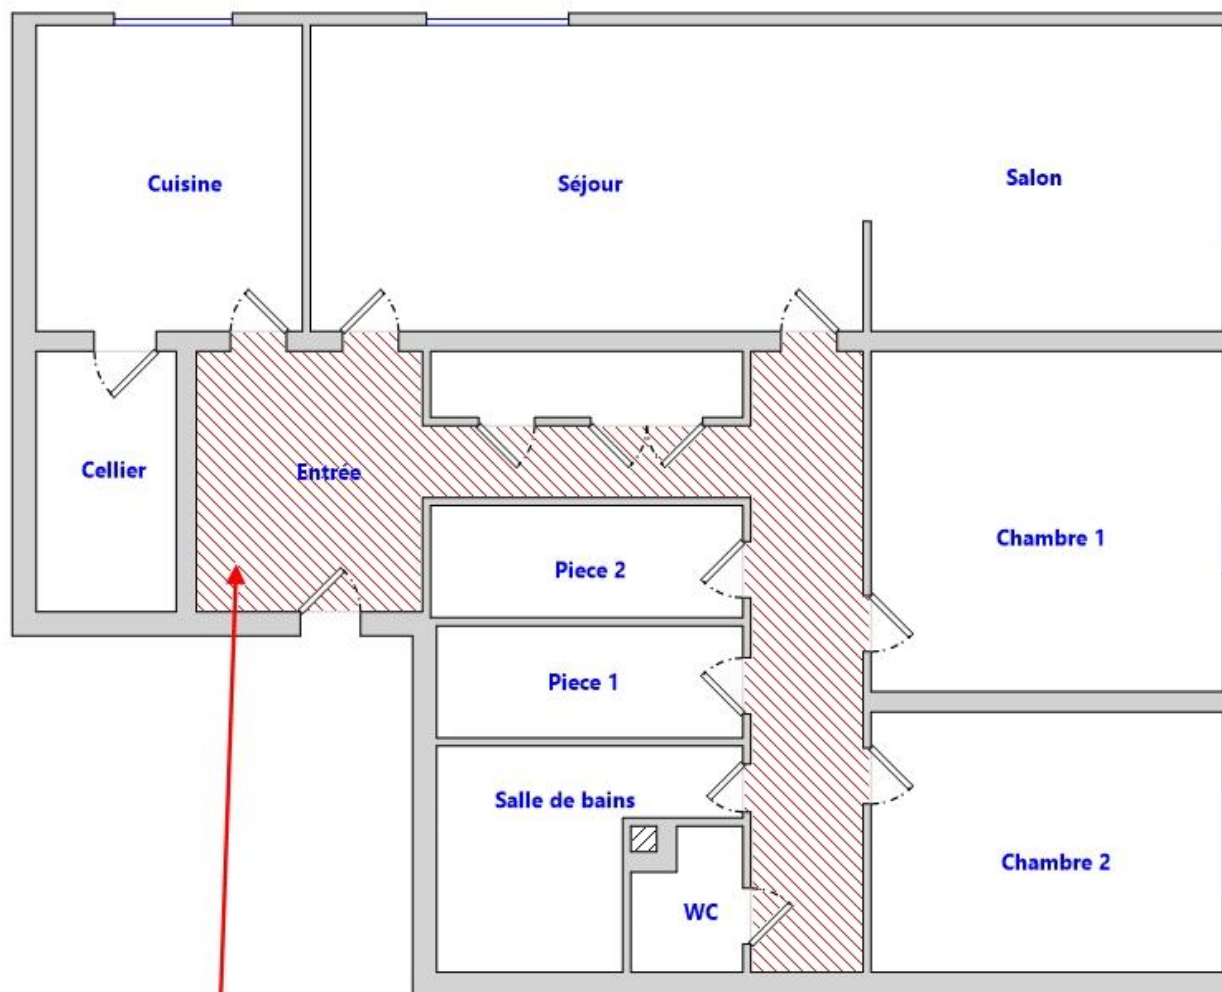
**Rez-de-chaussée Sol**

| ZPSO | Niveau | Localisation | Zone | Description du prélèvement réalisé | Surface indicative |
|---|---|---|---|---|---|
| ZPSO005 | Rez de chaussée Porte536 | Entrée | Sol | Analyse : P007<br>- Phase 1 Matériau semi-dur de type dalle de sol (gris) (Présence d'amiante)<br>- Phase 2 Matériau de type colle bitumineux (noir) ; matériau semi-dur de type ragréage (gris) ; matériau semi-dur (gris) (Présence d'amiante) | 27m2 |

**P007 Dalle de sol + Colle bitumineuse + Ragréages gris EP**  
(cf. tableau des analyses)

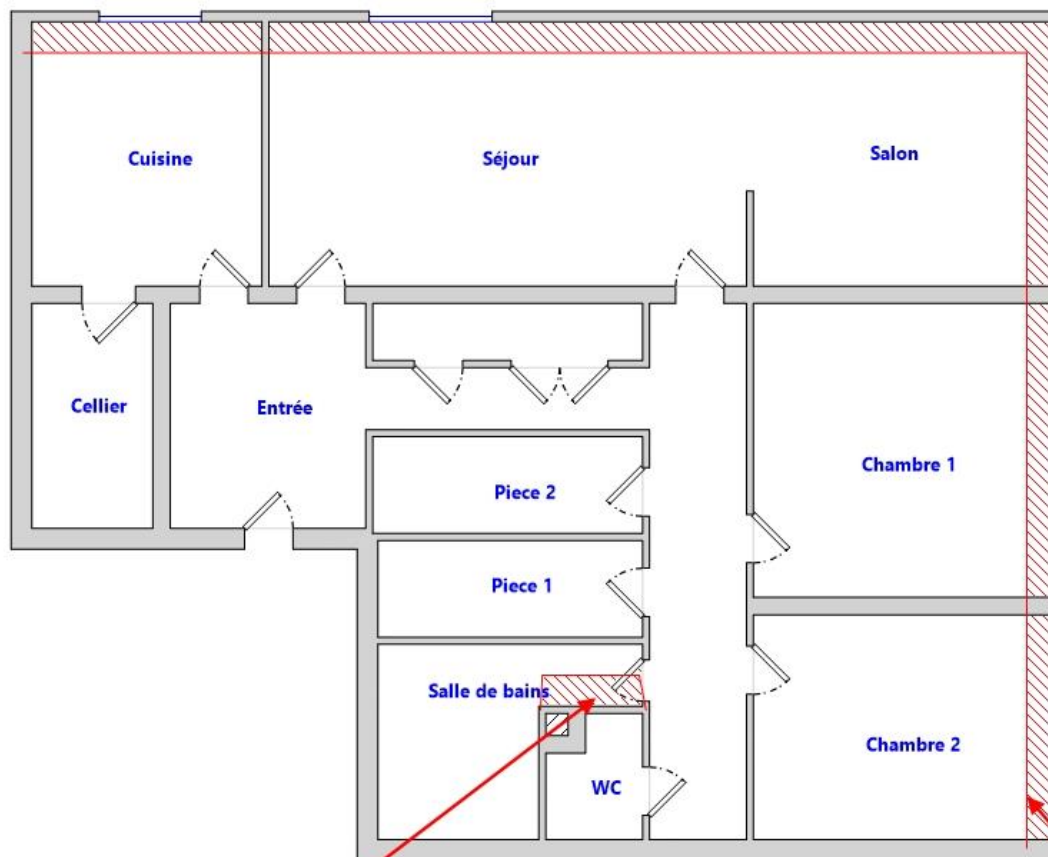
**Rez-de-chaussée Plafond**

| ZPSO | Niveau | Localisation | Zone | Description du prélèvement réalisé | Surface indicative |
|---|---|---|---|---|---|
| ZPSO003 | Rez de chaussée Porte536 | Salle de bains | Cloisons avec liaisons sur murs et plafonds | Analyse : P004<br>- Phase 2 Matériau de type système d'enduit peinture (vert) ; matériau semi-dur de type plaque (plâtreux) (marron) (Présence d'amiante) | 4m2 |
| ZPSO004 | Rez de chaussée Porte536 | Cuisine; Séjour; Salon; Chambre 1; Chambre 2 | Doublages avec liaisons sur murs et plafonds | Analyse : P005<br>- Phase 2 Matériau semi-dur de type enduit (blanc) en traces ; matériau semi-dur de type plaque (plâtreux) (marron) (Présence d'amiante)<br>Analyse : P006<br>- Phase 2 Matériau fibreux de type papier peint (blanc) ; matériau de type système d'enduit peinture (brillant) (blanc) ; matériau souple fibreux de type papier, carton (blanc) ; matériau semi-dur de type enduit (brillant) (gris) ; matériau souple fibreux de type papier, carton (beige) (Présence d'amiante)<br>- Phase 3 Matériau souple fibreux de type papier, carton (blanc) (Absence d'amiante)<br>- Phase 4 Matériau souple fibreux de type papier, carton (beige) (Absence d'amiante) | 68m2 |

ZPSO003 Peinture + Enduit de jointoiement + Bande + plaques de plâtre  
EP

ZPSO004 Peinture + Enduit de jointoiement + Bande + plaques de plâtre  
EP
