## Rapport de Repérage des matériaux et produits contenant de l'amiante avant réalisation de travaux dans un immeuble bâti

Numéro de dossier : MA2401006500  
Rapport édité le : 09/02/2024

5 RUE DU DOCTEUR CALMETTE  
77430 CHAMPAGNE SUR SEINE  
Bat. 5; Etage RDC; Porte 537

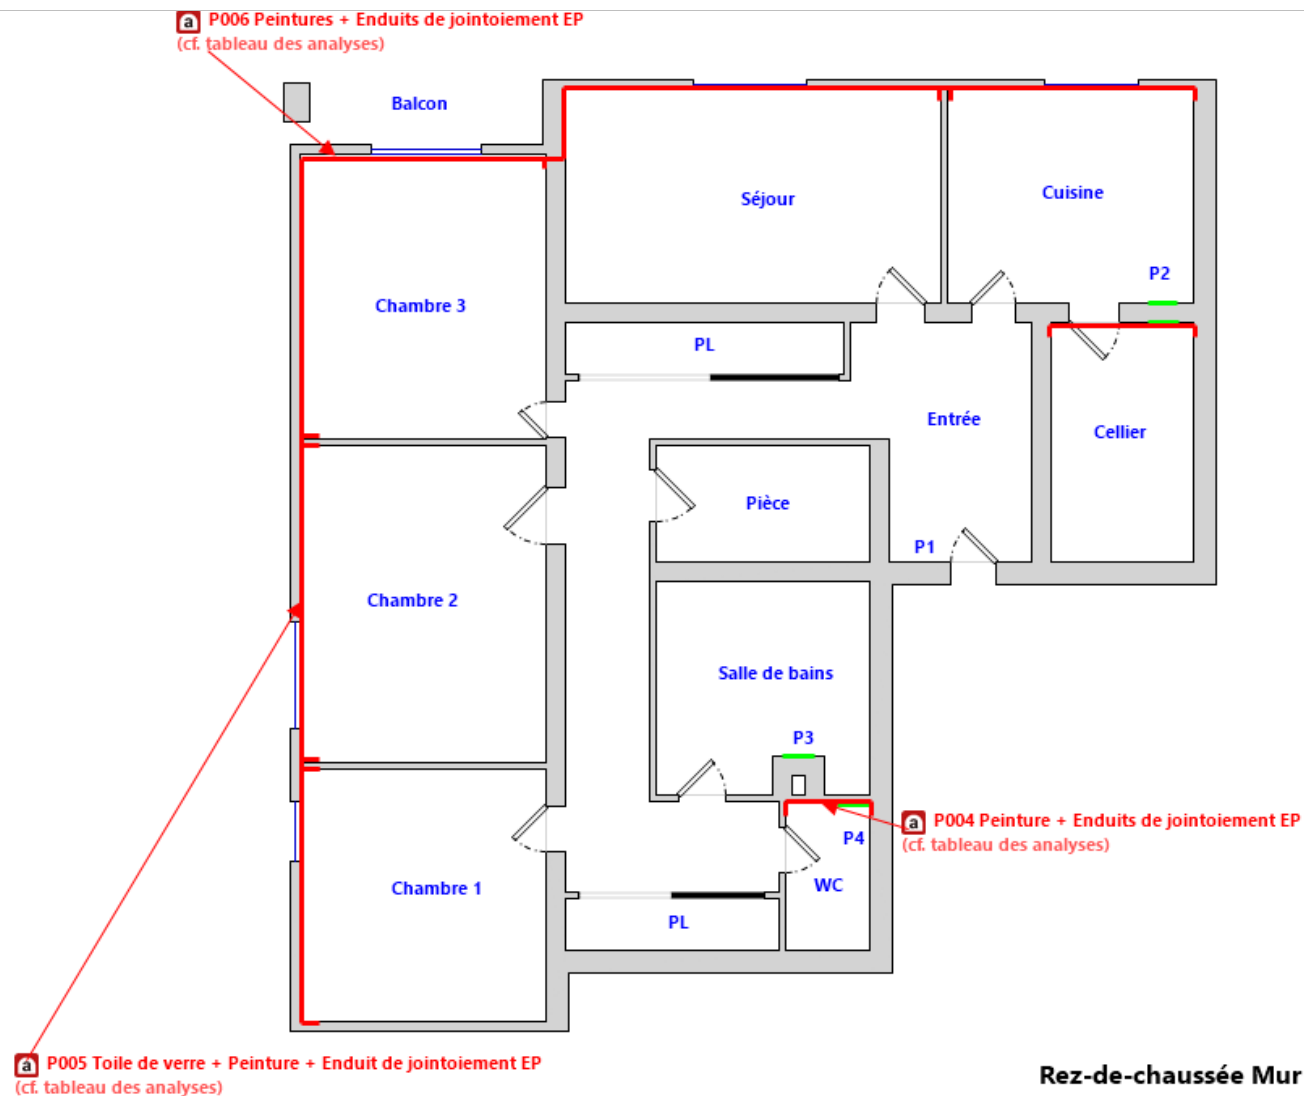
| ZPSO | Niveau | Localisation | Zone | Description du prélèvement réalisé | Surface indicative |
|---|---|---|---|---|---|
| ZPSO003 | Rez de chaussée Porte537 | WC; Cellier | Cloisons avec liaisons sur murs et plafonds | <u>Analyse : P004</u><br>- Phase 1 Matériau de type système d'enduit peinture (bleu) ; matériau souple fibreux de type papier, carton (beige) ; matériau semi-dur de type plâtre (blanc) (Présence d'amiante)<br>- Phase 2 Matériau souple fibreux de type papier, carton (beige) (Absence d'amiante) | 7m2 |
| ZPSO004 | Rez de chaussée Porte537 | Chambre 1; Chambre 2; Chambre 3; Séjour; Cuisine | Doublages avec liaisons sur murs et plafonds | <u>Analyse : P005</u><br>- Phase 2 Matériau de type maillage de fibres et liant (blanc) ; matériau de type peinture (blanc) ; matériau souple fibreux de type papier, carton (marron) ; matériau semi-dur de type plâtre (blanc) ; matériau fibreux de type papier peint (beige) (Présence d'amiante)<br>- Phase 3 Matériau souple fibreux de type papier, carton (marron) (Absence d'amiante)<br><u>Analyse : P006</u><br>- Phase 1 Matériau de type peinture (violet) ; matériau semi-dur (blanc) ; matériau souple fibreux de type papier, carton (blanc) ; matériau de type peinture (blanc) ; matériau souple fibreux de type papier, carton (beige) ; matériau semi-dur de type enduit (blanc) en traces ; matériau souple fibreux de type papier, carton (marron) ; matériau semi-dur de type plâtre (blanc) (Présence d'amiante)<br>- Phase 2 Matériau souple fibreux de type papier, carton (blanc) (Absence d'amiante)<br>- Phase 3 Matériau souple fibreux de type papier, carton (beige) (Absence d'amiante)<br>- Phase 4 Matériau souple fibreux de type papier, carton (marron) (Absence d'amiante) | 65m2 |

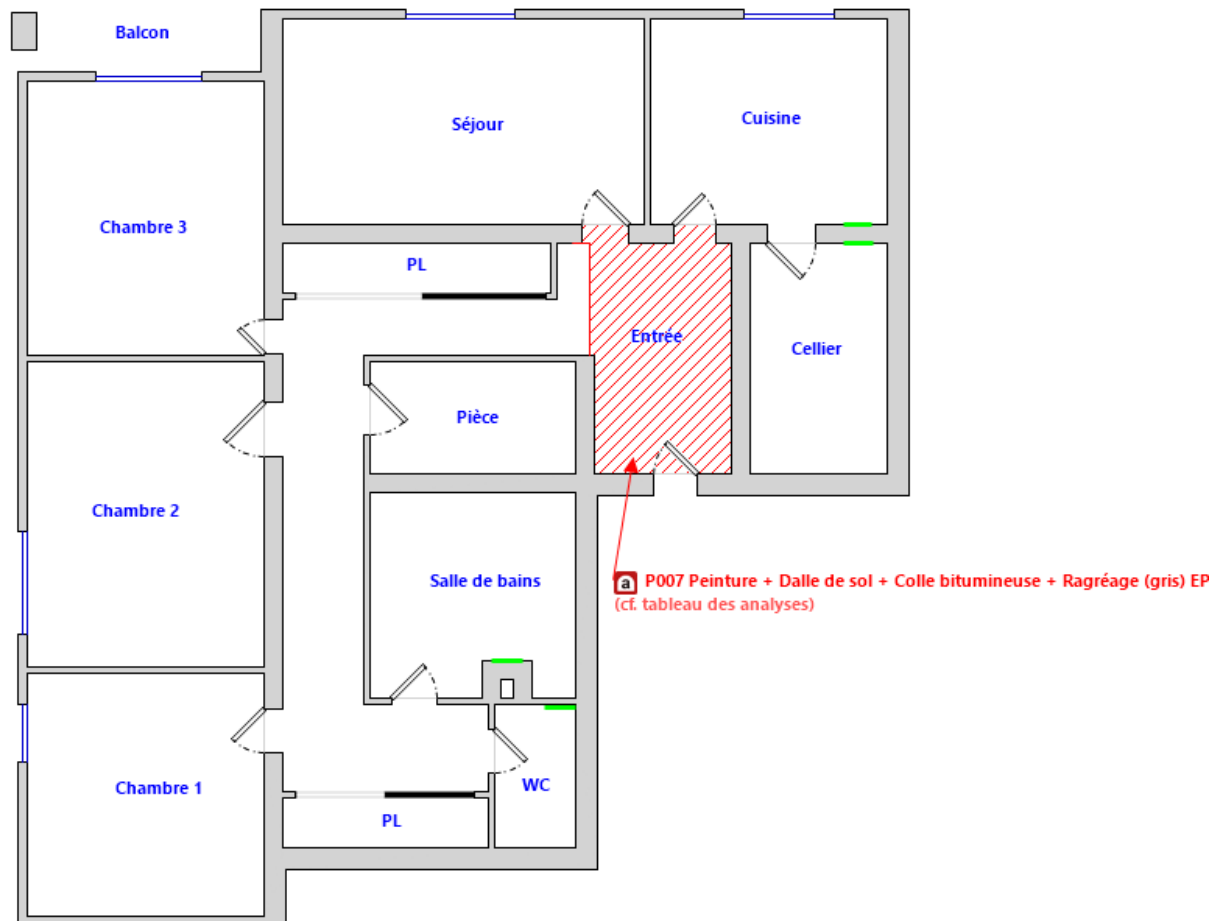
**Rez-de-chaussée Sol Porte537**

| ZPSO | Niveau | Localisation | Zone | Description du prélèvement réalisé | Surface indicative |
|---|---|---|---|---|---|
| ZPSO005 | Rez de chaussée Porte537 | Entrée | Sol | <u>Analyse : P007</u><br>- Phase 1 Matériau semi-dur de type dalle de sol (blanc) (Présence d'amiante)<br>- Phase 2 Matériau de type colle (fibreux) (bitumineux) (noir) ; matériau semi-dur de type ragréage (gris) ; matériau de type peinture (blanc) en traces (Présence d'amiante) | 4m2 |
