## Rapport de Repérage des matériaux et produits contenant de l'amiante avant réalisation de travaux dans un immeuble bâti

Numéro de dossier : MA2401006547  
Rapport édité le : 30/01/2024

5 RUE DU DOCTEUR CALMETTE  
77430 CHAMPAGNE SUR SEINE  
Bat. 5; Porte 539 ETAGE 1

Lot numéro 309LAF0101,

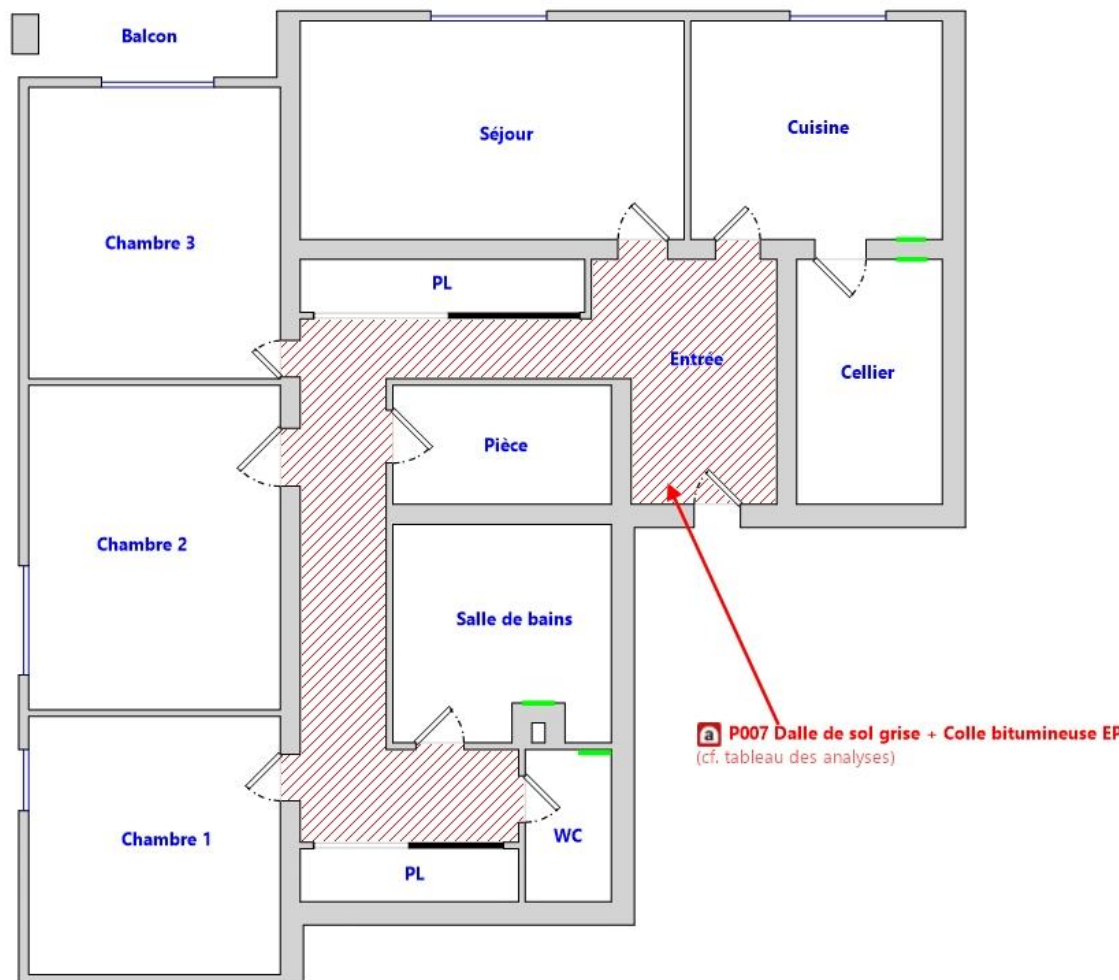
1er Etage Sol Porte539

| ZPSO | Niveau | Localisation | Zone | Description du prélèvement réalisé | Surface indicative |
|---|---|---|---|---|---|
| ZPSO005 | 1er étage Porte539 | Entrée | Sol | <b>Analyse : P007</b><br>- Phase 1 Matériau semi-dur de type dalle de sol (gris) (Présence d'amiante)<br>- Phase 2 Matériau de type colle (fibreux) (bitumineux) (noir) (Présence d'amiante) | 6m2 |

Dans le cas où des matériaux contenant de l'amiante ont été repérés, il convient s'il a lieu de confier le désamiantage à une entreprise certifiée. Le repérage est conforme à la réglementation dans le cadre de cette mission. Toutefois, il n'est jamais possible d'être parfaitement exhaustif, dans la mesure où un sondage n'est représentatif qu'à l'endroit précis du support investigué. Il convient donc de rester toujours très vigilant lors des travaux quant à l'éventuelle mise à jour de matériaux suspects ce qui nécessitera un repérage complémentaire.

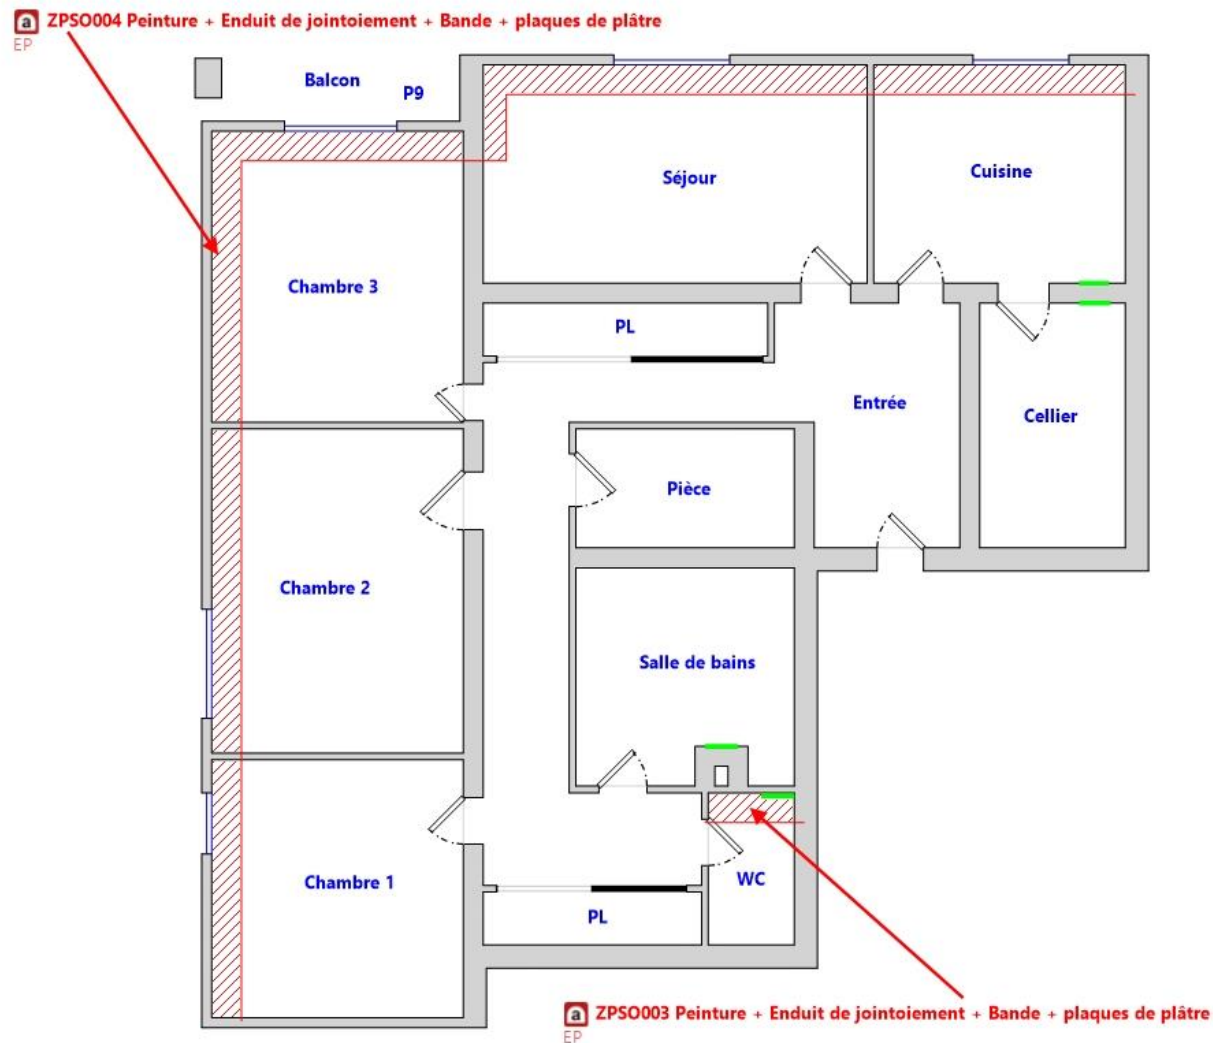
1er Etage Plafond Porte539

| ZPSO | Niveau | Localisation | Zone | Description du prélèvement réalisé | Surface indicative |
|---|---|---|---|---|---|
| ZPSO003 | 1er étage Porte539 | WC | Cloisons avec liaisons sur murs et plafonds | <b>Analyse : P004</b><br>- Phase 1 Matériau de type système d'enduit peinture (blanc) ; matériau souple fibreux de type papier, carton (beige) ; matériau semi-dur de type enduit (blanc) ; matériau souple fibreux de type papier, carton (marron) ; matériau semi-dur de type plâtre (blanc) en traces (Présence d'amiante)<br>- Phase 2 Matériau souple fibreux de type papier, carton (beige) (Absence d'amiante)<br>- Phase 3 Matériau souple fibreux de type papier, carton (marron) (Absence d'amiante) | 2,5m2 |
| ZPSO004 | 1er étage Porte539 | Chambre 1; Chambre 2; Chambre 3; Séjour; Cuisine | Doublages avec liaisons sur murs et plafonds | <b>Analyse : P005</b><br>- Phase 1 Matériau de type système d'enduit peinture (rose) ; matériau souple fibreux de type papier, carton (blanc) ; matériau semi-dur de type enduit (blanc) ; matériau souple fibreux de type papier, carton (marron) ; matériau semi-dur de type plâtre (blanc) (Présence d'amiante)<br>- Phase 2 Matériau souple fibreux de type papier, carton (blanc) (Absence d'amiante)<br>- Phase 3 Matériau souple fibreux de type papier, carton (marron) (Absence d'amiante)<br><b>Analyse : P006</b><br>- Phase 1 Matériau de type système d'enduit peinture (blanc) ; matériau souple fibreux de type papier, carton (blanc) ; matériau semi-dur de type enduit (blanc) ; matériau souple fibreux de type papier, carton (marron) ; matériau semi-dur de type plâtre (blanc) (Présence d'amiante)<br>- Phase 2 Matériau souple fibreux de type papier, carton (blanc) (Absence d'amiante)<br>- Phase 3 Matériau souple fibreux de type papier, carton (marron) (Absence d'amiante) | 43,5m2 |
