## Rapport de Repérage des matériaux et produits contenant de l'amiante avant réalisation de travaux dans un immeuble bâti

Numéro de dossier : MA2401006512  
Rapport édité le : 31/01/2024

5 RUE DU DOCTEUR CALMETTE  
77430 CHAMPAGNE SUR SEINE  
Bat. 5; Porte 540 1er étage

Lot numéro 309LAF0102,

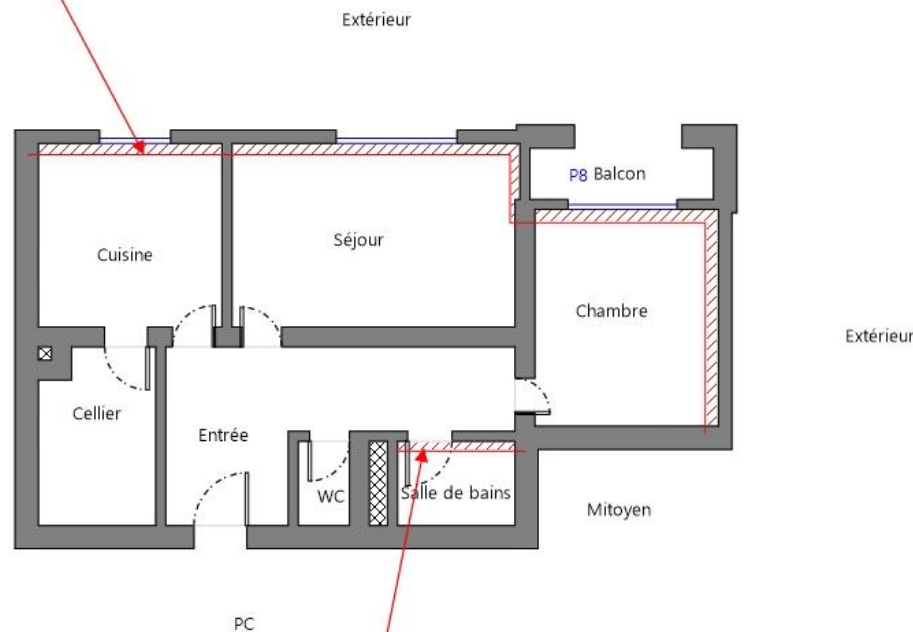
Plafonds

**a ZPSO004 Couche1: Peinture + Couche2: Enduit de jointoiement + Couche3: bande + Couche4: Plaques de plâtre**

**a ZPSO003 Couche1: Peinture + Couche2: Enduit de jointoiement + Couche3: bande + Couche4: Plaques de plâtre**

| Echantillon | Description Expert | Description laboratoire | Résultat Laboratoire |
|---|---|---|---|
| P004 | <u>Identifiant:</u> ZPSO003<br><u>Description:</u> Couche1: Peinture + Couche2: Enduit de jointoiement + Couche3: bande + Couche4: Plaques de plâtre | - Phase 1 Matériau de type système d'enduit peinture (fibreux) (vert) ; matériau souple fibreux de type papier, carton (beige) ; matériau semi-dur de type enduit (brillant) (beige) ; matériau semi-dur de type plaque (plâtreux) (marron)<br>Présence d'amiante<br>- Phase 2 Matériau souple fibreux de type papier, carton (beige)<br>Absence d'amiante | Présence d'amiante |
| P005 | <u>Identifiant:</u> ZPSO004<br><u>Description:</u> Couche1: Peinture + Couche2: Enduit de jointoiement + Couche3: bande + Couche4: Plaques de plâtre | - Phase 1 Matériau de type système d'enduit peinture (brillant) (orange) ; matériau souple fibreux de type papier, carton (beige) ; matériau semi-dur de type enduit (brillant) (blanc) ; matériau semi-dur de type plaque (plâtreux) (marron)<br>Présence d'amiante<br>- Phase 2 Matériau souple fibreux de type papier, carton (beige)<br>Absence d'amiante | Présence d'amiante |
| P006 | <u>Identifiant:</u> ZPSO004<br><u>Description:</u> Couche1: Peinture + Couche2: Enduit de jointoiement + Couche3: bande + Couche4: Plaques de plâtre | - Phase 1 Matériau fibreux de type papier peint (violet) ; matériau semi-dur de type enduit (brillant) (beige) ; matériau souple fibreux de type papier, carton (blanc) ; matériau semi-dur de type enduit (brillant) (blanc) ; matériau semi-dur de type plaque (plâtreux) (marron)<br>Présence d'amiante<br>- Phase 2 Matériau souple fibreux de type papier, carton (blanc)<br>Absence d'amiante | Présence d'amiante |

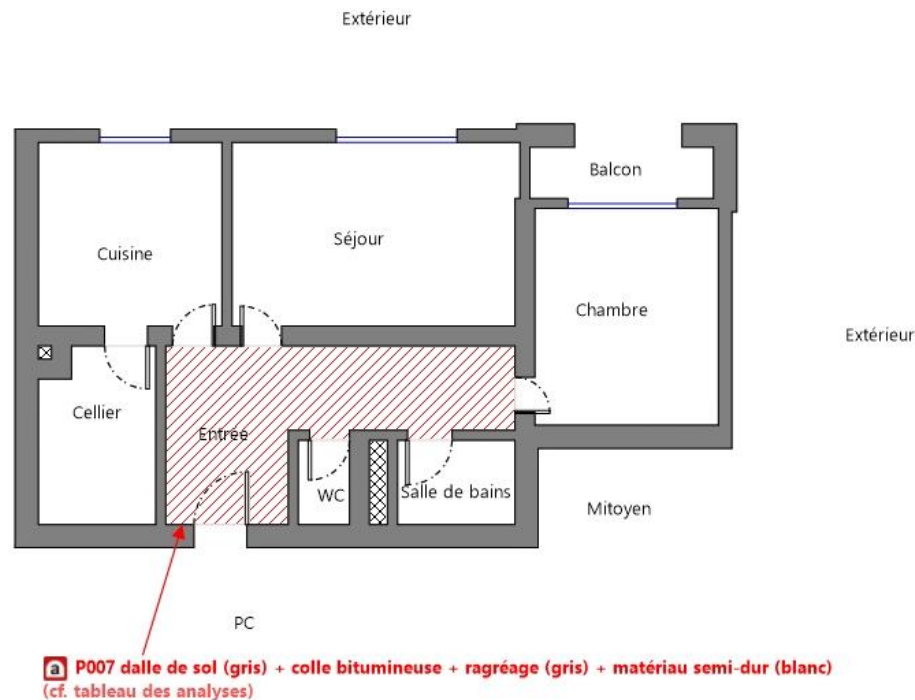
Sols

| ZPSO | Niveau | Localisation | Zone | Description du prélèvement réalisé | Surface indicative |
|---|---|---|---|---|---|
| ZPSO007 | 1er étage | Entrée | Sol | <b>Analyse : P007</b><br>- Phase 1 Matériau semi-dur de type dalle de sol (gris) (Présence d'amiante)<br>- Phase 2 Matériau de type colle bitumineux (noir) ; matériau semi-dur de type ragréage (gris) ; matériau semi-dur (blanc) (Présence d'amiante) | 6m2 |

| Echantillon | Description Expert | Description laboratoire | Résultat Laboratoire |
|---|---|---|---|
| P007 | <u>Identifiant:</u> ZPSO007<br><u>Description:</u> Couche1: Dalle de sol + Couche2: Colle bitumineuse + Couche3: Ragréage | - Phase 1 Matériau semi-dur de type dalle de sol (gris)<br>Présence d'amiante<br>- Phase 2 Matériau de type colle bitumineux (noir) ; matériau semi-dur de type ragréage (gris) ; matériau semi-dur (blanc)<br>Présence d'amiante | Présence d'amiante |
