## Rapport de Repérage des matériaux et produits contenant de l'amiante avant réalisation de travaux dans un immeuble bâti

Numéro de dossier : MA2401006507  
Rapport édité le : 12/02/2024

5 RUE DU DOCTEUR CALMETTE  
77430 CHAMPAGNE SUR SEINE  
Bat. 5; Porte 541 ETAGE 1

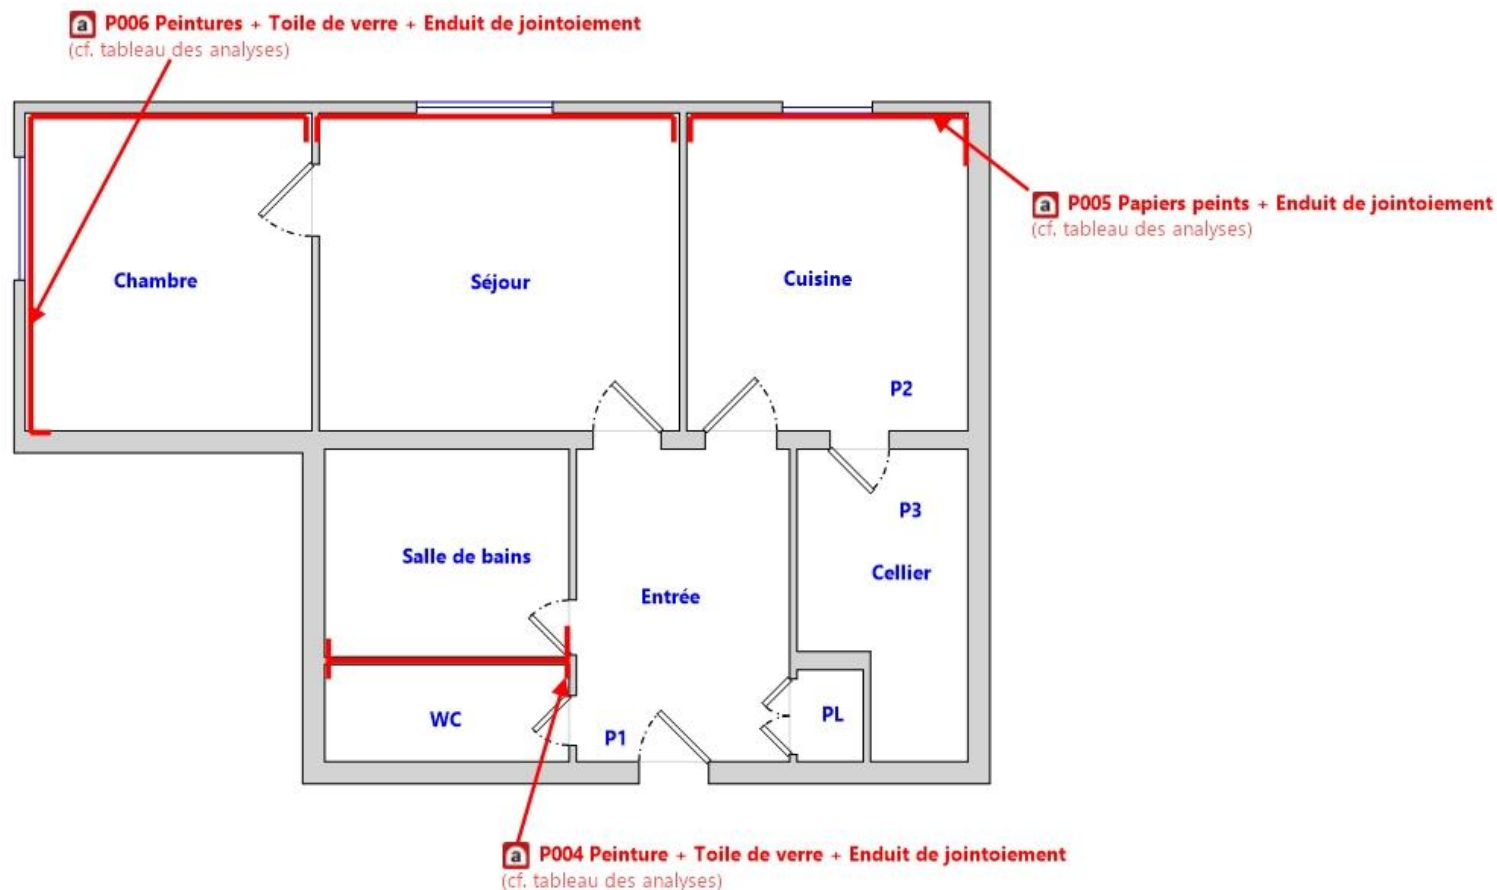
1er Etage Mur Porte541

| ZPSO | Niveau | Localisation | Zone | Description du prélèvement réalisé | Surface indicative |
|---|---|---|---|---|---|
| ZPSO003 | 1er étage Porte541 | WC; Salle de bains | Cloisons avec liaisons sur murs et plafonds | <b>Analyse : P004</b><br>- Phase 1 Matériau de type système d'enduit peinture (blanc) ; matériau de type maillage de fibres et liant (blanc) ; matériau souple fibreux de type papier, carton (beige) ; matériau semi-dur (blanc) ; matériau souple fibreux de type papier, carton (gris) ; matériau semi-dur de type plâtre (blanc) en traces (Présence d'amiante)<br>- Phase 2 Matériau souple fibreux de type papier, carton (beige) (Absence d'amiante)<br>- Phase 3 Matériau souple fibreux de type papier, carton (gris) (Absence d'amiante) | 18m2 |
| ZPSO004 | 1er étage Porte541 | Séjour; Chambre; Cuisine | Doublages avec liaisons sur murs et plafonds | <b>Analyse : P005</b><br>- Phase 2 Matériau fibreux de type papier peint (de différentes couleurs) ; matériau semi-dur de type plaque (fibreux) (plâtreux) (blanc) en traces (Présence d'amiante)<br>- Phase 3 Matériau semi-dur de type plaque (fibreux) (plâtreux) (blanc) (Absence d'amiante)<br><b>Analyse : P006</b><br>- Phase 1 Matériau de type peinture (blanc) ; matériau de type maillage de fibres et liant (blanc) ; matériau de type peinture (jaune) ; matériau semi-dur de type enduit (blanc) ; matériau souple fibreux de type papier, carton (marron) (Présence d'amiante)<br>- Phase 2 Matériau souple fibreux de type papier, carton (marron) (Absence d'amiante) | 44m2 |

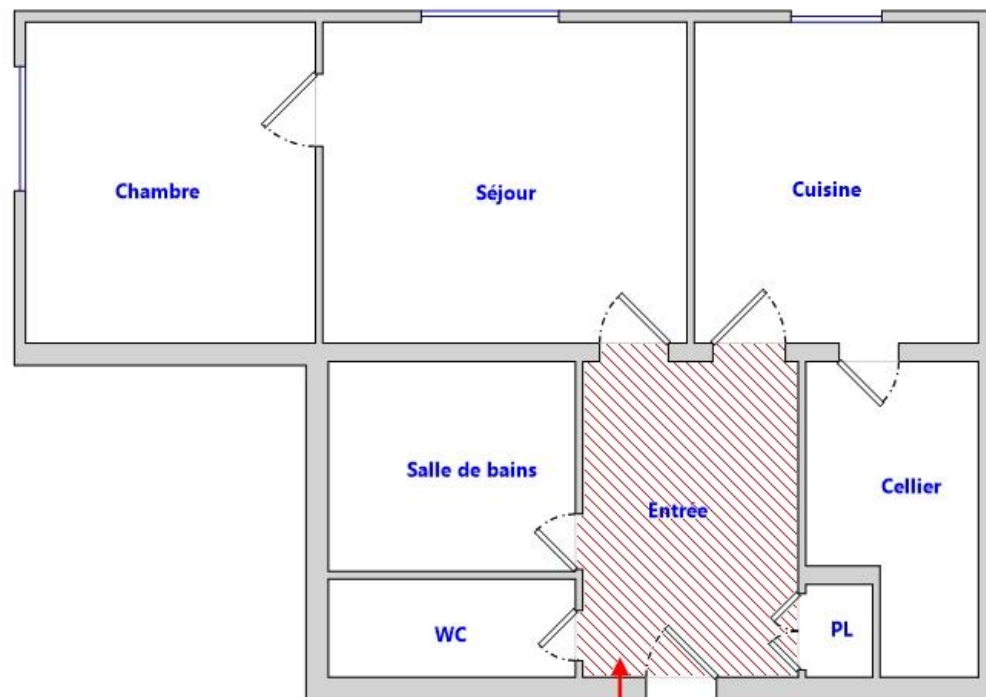
**1er Etage Sol Porte541**

| ZPSO | Niveau | Localisation | Zone | Description du prélèvement réalisé | Surface indicative |
|---|---|---|---|---|---|
| ZPSO005 | 1er étage Porte541 | Entrée | Sol | <b>Analyse : P007</b><br>- Phase 1 Matériau semi-dur de type dalle de sol (beige) (Présence d'amiante)<br>- Phase 2 Matériau de type peinture (beige) ; matériau de type colle (fibreux) (bitumineux) (noir) ; matériau semi-dur de type ragréage (gris) (Présence d'amiante) | 14m2 |

P007 Dalle de sol + Peinture + Colle bitumineuse + Ragrage gris EP  
(cf. tableau des analyses)
