## Rapport de Repérage des matériaux et produits contenant de l'amiante avant réalisation de travaux dans un immeuble bâti

Numéro de dossier : MA2401006426  
Rapport édité le : 15/02/2024

5 RUE DU DOCTEUR CALMETTE  
77430 CHAMPAGNE SUR SEINE  
Bat. 5; Porte 543 ETAGE 2

Lot numéro 309LAF0201,

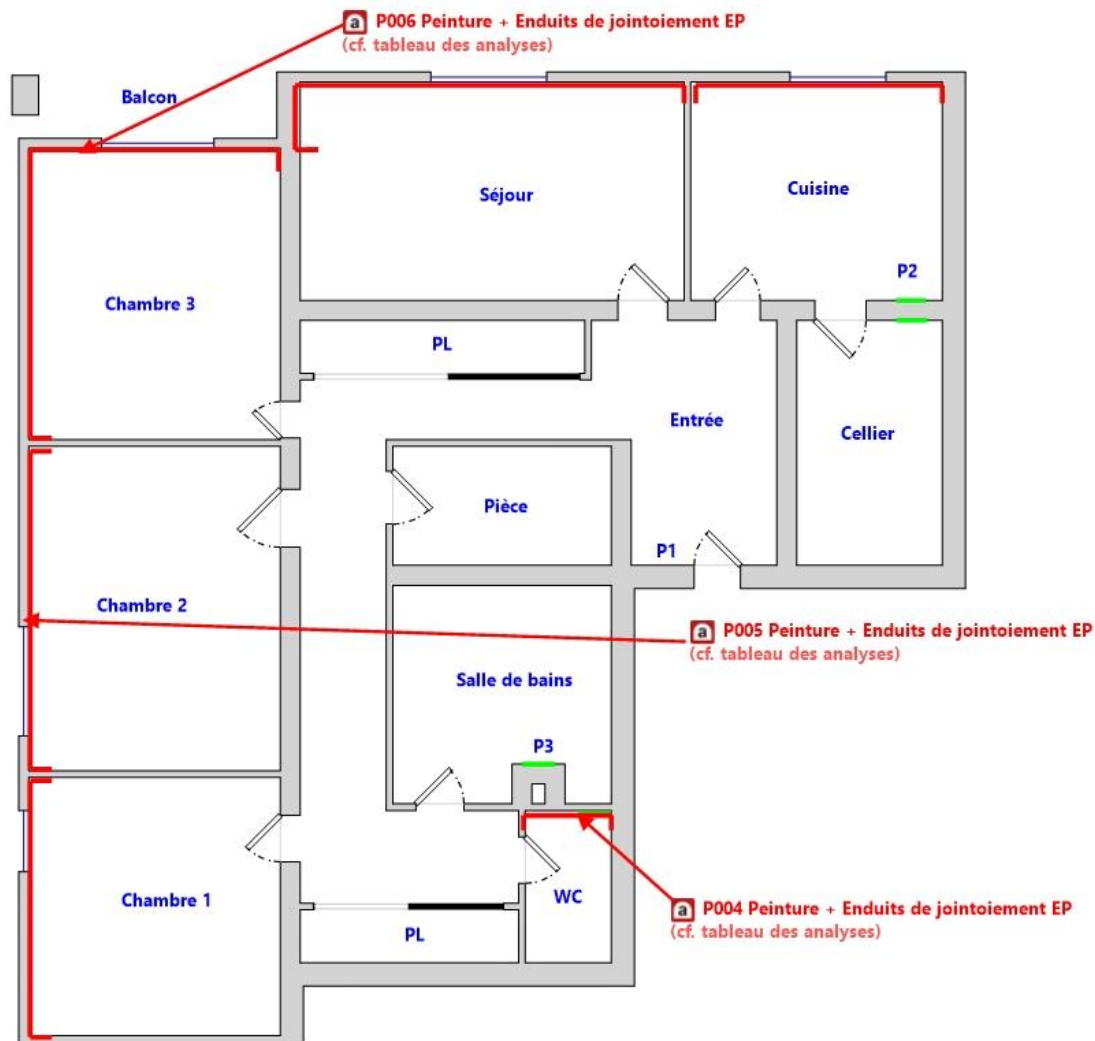
2ème Etage Mur Porte543

| ZPSO | Niveau | Localisation | Zone | Description du prélèvement réalisé | Surface indicative |
|---|---|---|---|---|---|
| ZPSO003 | 2ème étage Porte543 | WC | Cloisons avec liaisons sur murs et plafonds | <b>Analyse : P004</b><br>- Phase 1 Matériau de type système d'enduit peinture (blanc) ; matériau souple fibreux de type papier, carton (beige) ; matériau semi-dur de type enduit (blanc) ; matériau souple fibreux de type papier, carton (marron) ; matériau semi-dur de type plâtre (blanc) (Présence d'amiante)<br>- Phase 2 Matériau souple fibreux de type papier, carton (beige) (Absence d'amiante)<br>- Phase 3 Matériau souple fibreux de type papier, carton (marron) (Absence d'amiante) | 2.5m2 |
| ZPSO004 | 2ème étage Porte543 | Chambre 1; Chambre 2; Chambre 3; Séjour; Cuisine | Doublages avec liaisons sur murs et plafonds | <b>Analyse : P005</b><br>- Phase 1 Matériau de type système d'enduit peinture (blanc) ; matériau souple fibreux de type papier, carton (beige) ; matériau semi-dur de type enduit (blanc) ; matériau souple fibreux de type papier, carton (marron) ; matériau semi-dur de type plâtre (blanc) (Présence d'amiante)<br>- Phase 2 Matériau souple fibreux de type papier, carton (beige) (Absence d'amiante)<br>- Phase 3 Matériau souple fibreux de type papier, carton (marron) (Absence d'amiante)<br><b>Analyse : P006</b><br>- Phase 1 Matériau de type système d'enduit peinture (bleu) (clair) ; matériau souple fibreux de type papier, carton (beige) ; matériau semi-dur de type enduit (blanc) ; matériau souple (marron) ; matériau semi-dur de type plâtre (blanc) (Présence d'amiante)<br>- Phase 2 Matériau souple fibreux de type papier, carton (beige) (Absence d'amiante)<br>- Phase 3 Matériau souple fibreux de type papier, carton (marron) (Absence d'amiante)<br>- Phase 4 Matériau semi-dur de type plâtre (blanc) (Absence d'amiante) | 72m2 |

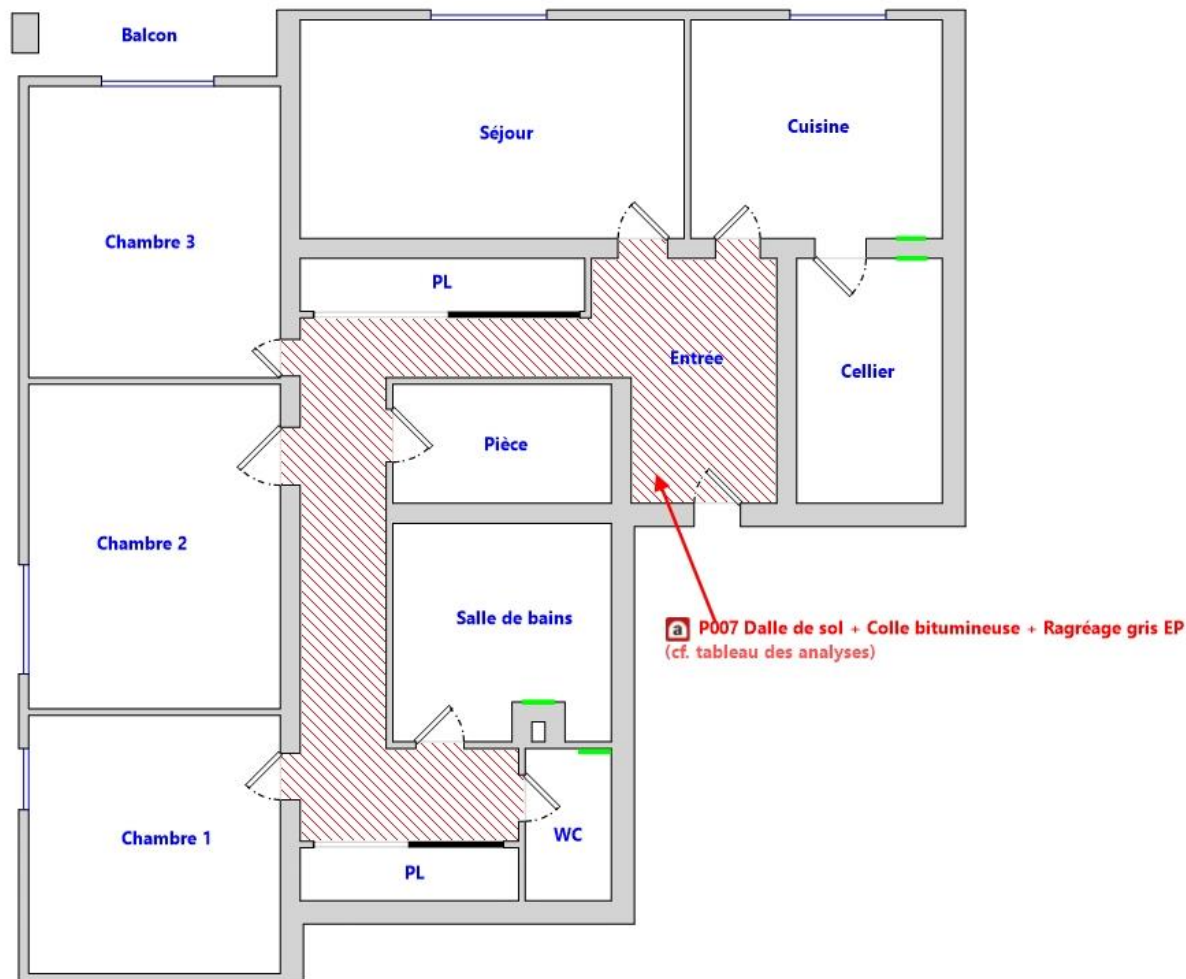
2ème Etage Sol Porte543

| ZPSO | Niveau | Localisation | Zone | Description du prélèvement réalisé | Surface indicative |
|---|---|---|---|---|---|
| ZPSO005 | 2ème étage Porte543 | Entrée | Sol | <b>Analyse : P007</b><br>- Phase 1 Matériau semi-dur de type dalle de sol (blanc) (Présence d'amiante)<br>- Phase 2 Matériau de type colle (fibreux) (bitumineux) (noir) ; matériau semi-dur de type ragréage (gris) (Présence d'amiante) | 18m2 |
