## Rapport de Repérage des matériaux et produits contenant de l'amiante avant réalisation de travaux dans un immeuble bâti

Numéro de dossier : MA2401006446  
Rapport édité le : 30/01/2024

5 RUE DU DOCTEUR CALMETTE  
77430 CHAMPAGNE SUR SEINE  
Bat. 5; Porte 547 ETAGE 3

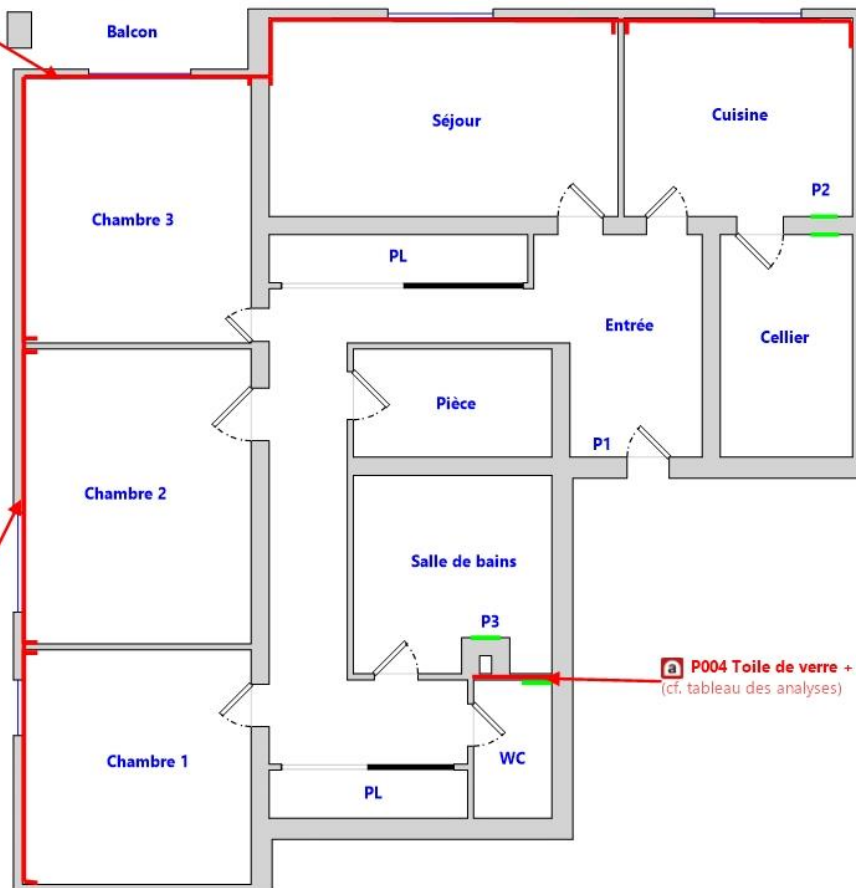
**3ème Etage Mur Porte547**

**P006 Papier peint + Enduit de jointoiement beige EP**  
(cf. tableau des analyses)

**P005 Toile de verre + Peinture beige EP**  
(cf. tableau des analyses)

**P004 Toile de verre + Peinture jaune EP**  
(cf. tableau des analyses)

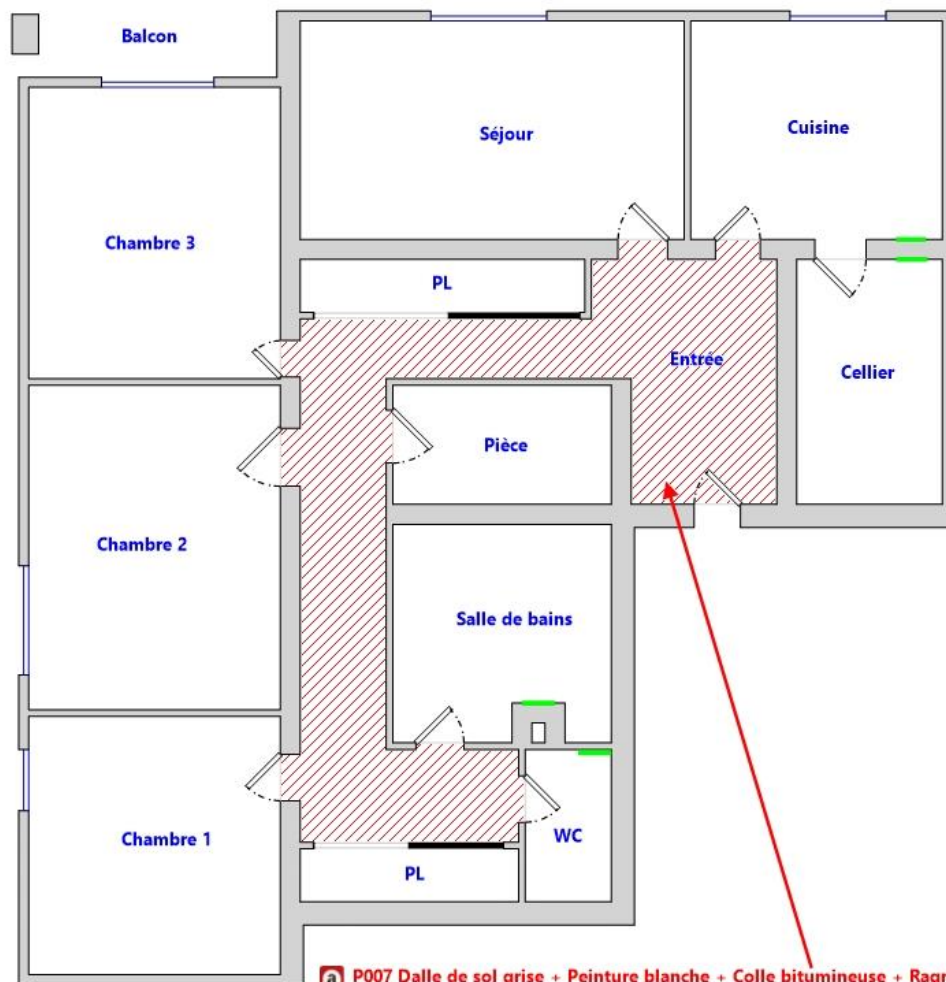
**3ème Etage Sol Porte547**

| ZPSO | Niveau | Localisation | Zone | Description du prélèvement réalisé | Surface indicative |
|---|---|---|---|---|---|
| ZPSO005 | 3ème étage Porte547 | Entrée | Sol | <b>Analyse : P007</b><br>- Phase 1 Matériau semi-dur de type dalle de sol (gris) ; matériau de type peinture (blanc) en traces (Présence d'amiante)<br>- Phase 2 Matériau de type colle (fibreux) (bitumineux) (noir) ; matériau semi-dur de type ragréage (gris) ; matériau semi-dur (blanc) en traces (Présence d'amiante) | 6m2 |

P007 Dalle de sol grise + Peinture blanche + Colle bitumineuse + Ragrée gris + Matériau semi-dur blanc EP  
(cf. tableau des analyses)
