## Rapport de Repérage des matériaux et produits contenant de l'amiante avant réalisation de travaux dans un immeuble bâti

Numéro de dossier : MA2401006466  
Rapport édité le : 15/02/2024

5 RUE DU DOCTEUR CALMETTE  
77430 CHAMPAGNE SUR SEINE  
Bat. 5; Porte 550 ETAGE 3

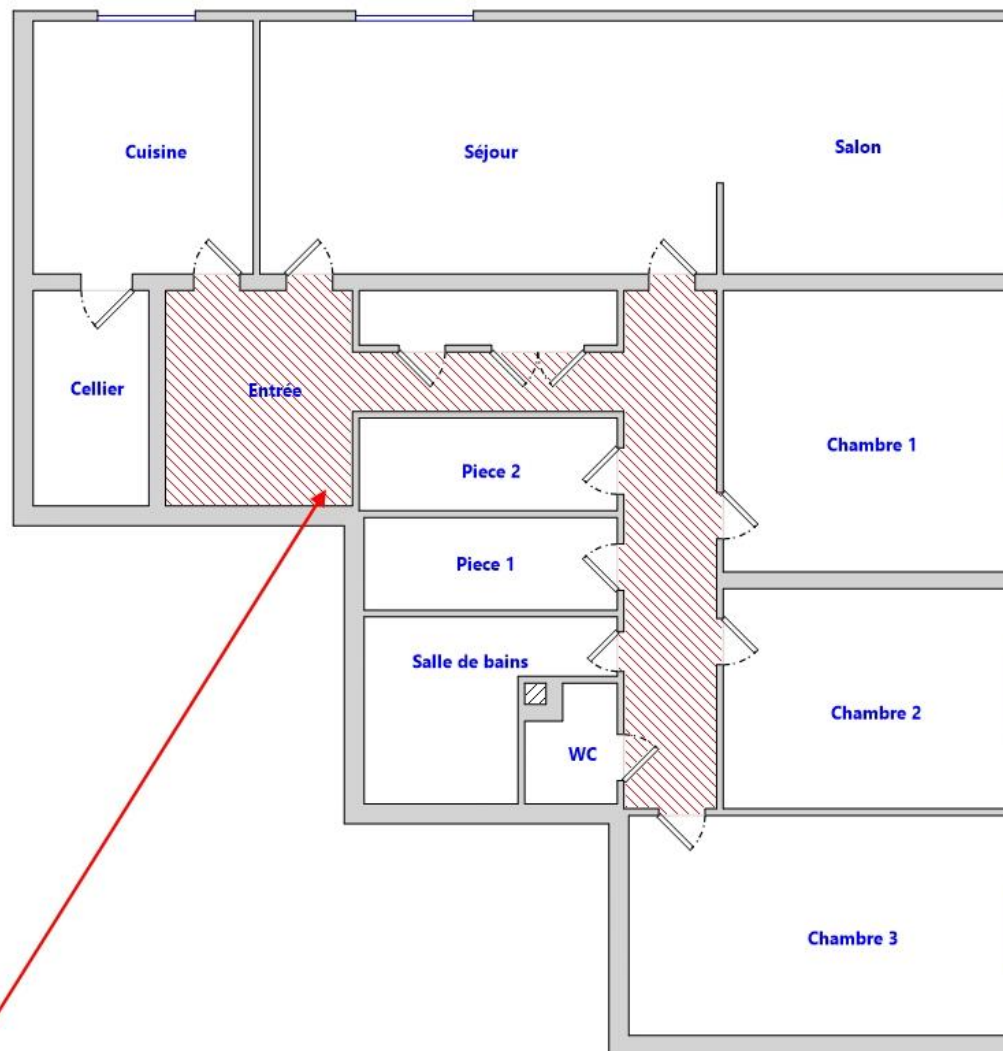
**3ème Etage Sol Porte550**

| ZPSO | Niveau | Localisation | Zone | Description du prélèvement réalisé | Surface indicative |
|---|---|---|---|---|---|
| ZPSO005 | 3ème étage Porte550 | Entrée | Sol | <b>Analyse : P007</b><br>- Phase 2 Matériau souple de type revêtement de sol (fibreux) (marron) (Absence d'amiante)<br>- Phase 3 Matériau semi-dur de type dalle de sol (gris) ; matériau de type colle (jaune) (Présence d'amiante)<br>- Phase 4 Matériau de type colle (fibreux) (bitumineux) (noir) ; matériau semi-dur de type ragréage (gris) ; matériau de type peinture (blanc) (Présence d'amiante) | 11m2 |

**a P007 Dalle de sol + Colle non bitumineuse + Colle bitumineuse + Ragrée gris + Peinture EP**  
(cf. tableau des analyses)
