Rapport de Repérage des matériaux et produits contenant de l'amiante avant réalisation de travaux dans un immeuble bâti

Numéro de dossier : MA2401006448
Rapport édité le : 13/02/2024

7 RUE DU DOCTEUR CALMETTE
P&M CURIE-CALMETTE
77430 CHAMPAGNE SUR SEINE
Bat. 7, cage :AG; Etage RDC; Porte 553

Lot numéro 309LAG0002,

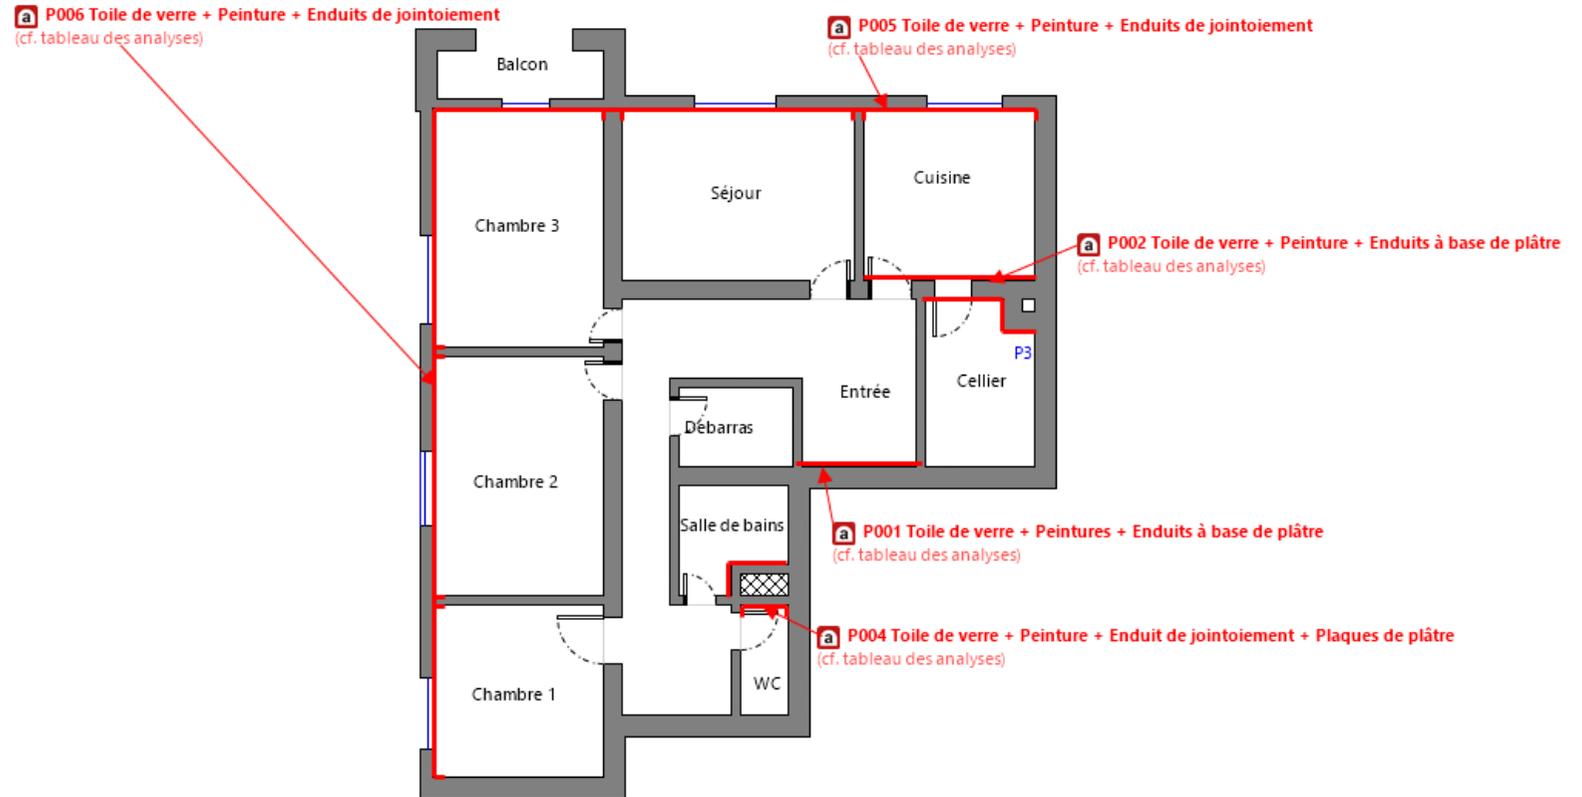
ZPSO	Niveau	Localisation	Zone	Description du prélèvement réalisé	Surface indicative
ZPSO001	Rez de chaussée	Entrée	Mur de refend	Analyse : P001 - Phase 2 Matériau de type peinture (gris) ; matériau de type peinture (marron) ; matériau de type maillage de fibres et liant (beige) ; matériau semi-dur de type enduit (beige) ; matériau semi-dur (blanc) ; matériau de type peinture (rose) ; matériau de type peinture (blanc) ; matériau semi-dur (beige) (Présence d'amiante)	5m2
ZPSO002	Rez de chaussée	Salle de bains; Cuisine; Cellier	Mur de refend	Analyse : P002 - Phase 2 Matériau de type maillage de fibres et liant (blanc) ; matériau de type système d'enduit peinture (beige) ; matériau semi-dur (blanc) ; matériau semi-dur (beige) (Présence d'amiante) Analyse : P003 - Phase 1 Matériau de type peinture (blanc) ; matériau semi-dur de type plâtre (blanc) (Absence d'amiante) - Phase 2 Matériau semi-dur de type plâtre (blanc) (Absence d'amiante)	15m2

ZPSO003	Rez de chaussée	WC	Cloisons avec liaisons sur murs et plafonds	Analyse : P004 - Phase 2 Matériau de type maillage de fibres et liant (gris) ; matériau de type système d'enduit peinture (brillant) (vert) ; matériau semi-dur de type plaque (plâtreux) (marron) (Présence d'amiante)	2m2
ZPSO004	Rez de chaussée	Chambre 1; Chambre 2; Chambre 3; Séjour; Cuisine	Doublage avec liaisons sur murs et plafonds	Analyse : P005 - Phase 2 Matériau de type maillage de fibres et liant (blanc) ; matériau de type peinture (rose) ; matériau semi-dur de type enduit (brillant) (beige) ; matériau souple fibreux de type papier, carton (blanc) ; matériau semi-dur de type enduit (brillant) (blanc) ; matériau semi-dur (blanc) ; matériau semi-dur de type plaque (plâtreux) (marron) (Présence d'amiante) - Phase 3 Matériau souple fibreux de type papier, carton (blanc) (Absence d'amiante) Analyse : P006 - Phase 2 Matériau de type maillage de fibres et liant (blanc) ; matériau de type peinture (gris) ; matériau semi-dur de type enduit (brillant) (beige) ; matériau souple fibreux de type papier, carton (beige) ; matériau semi-dur de type enduit (brillant) (blanc) ; matériau semi-dur de type plaque (plâtreux) (marron) (Présence d'amiante) - Phase 3 Matériau souple fibreux de type papier, carton (beige) (Absence d'amiante)	52m2

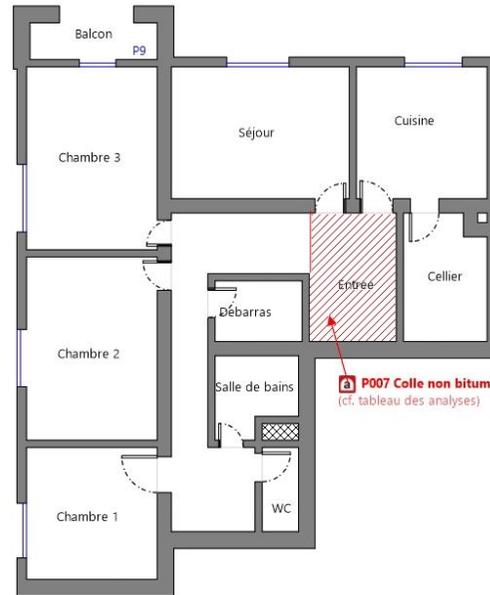
Sols

ZPSO005	Rez de chaussée	Entrée	Sol	Analyse : P007 - Phase 1 Matériau souple de type revêtement de sol (marron) ; matériau de type colle (jaune) (Absence d'amiante) - Phase 2 Matériau souple de type revêtement de sol (beige) (Absence d'amiante) - Phase 3 Matériau de type colle (jaune) ; matériau semi-dur de type ragréage (gris) ; matériau de type colle bitumineux (noir) ; matériau semi-dur de type ragréage (gris) ; matériau semi-dur (blanc) en traces ; matériau semi-dur (granulaire) (gris) (Présence d'amiante)	4m2

P007 Colle non bitumineuse + Ragréage (gris) + Colle bitumineuse + Ragréage (gris) + Matériau semi-dur (blanc) + Matériau semi-dur (granulaire) (gris)
(cf. tableau des analyses)
