Rapport de Repérage des matériaux et produits contenant de l'amiante avant réalisation de travaux dans un immeuble bâti

Numéro de dossier : MA2401006509
Rapport édité le : 12/02/2024

7 RUE DU DOCTEUR CALMETTE
P&M CURIE-CALMETTE
77430 CHAMPAGNE SUR SEINE
Bat. 7, Etage 1; Porte 556

Lot numéro 309LAG0102,

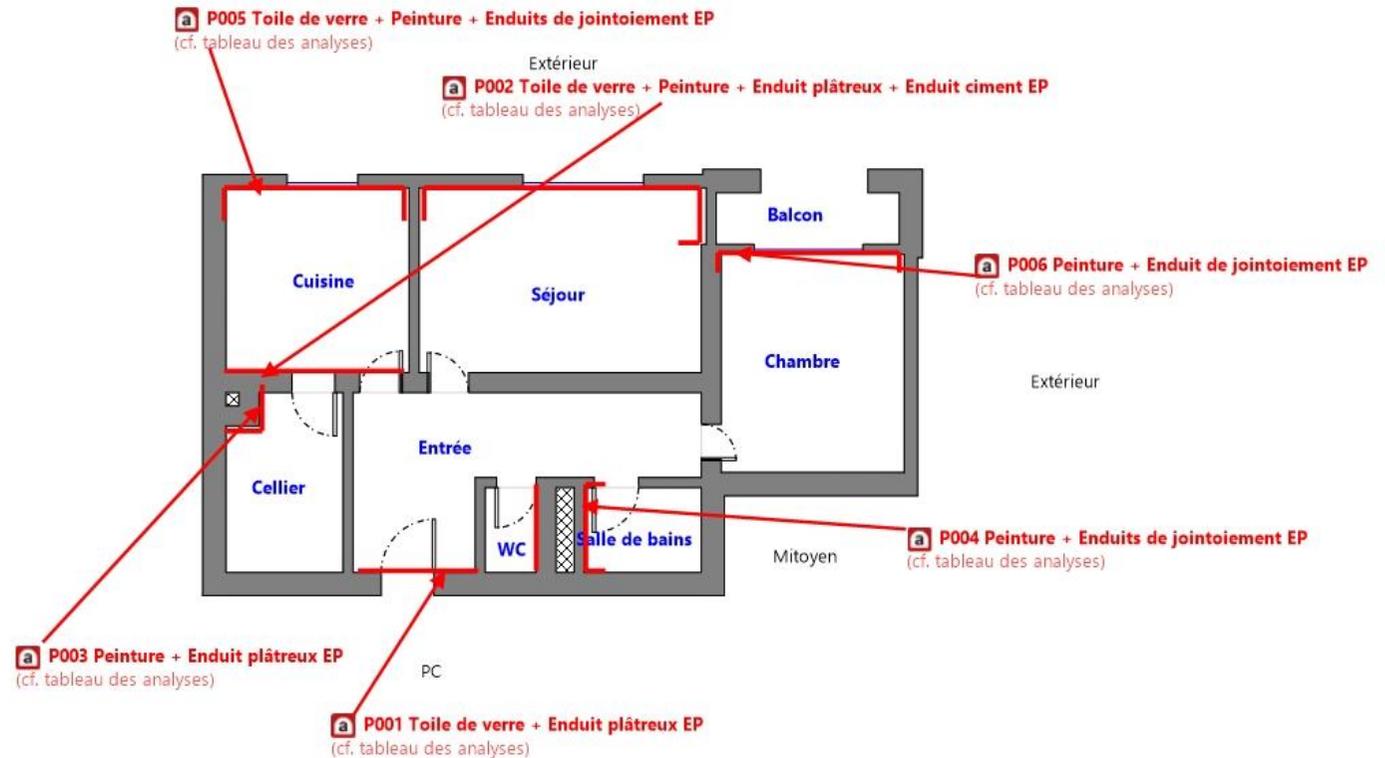
1er Etage Mur Porte556

ZPSO	Niveau	Localisation	Zone	Description du prélèvement réalisé	Surface indicative
ZPSO001	1er étage Porte556	Entrée	Mur de refend	Analyse : P001 - Phase 2 Matériau de type maillage de fibres et liant (blanc) ; matériau semi-dur (blanc) (Présence d'amiante)	5m2
ZPSO002	1er étage Porte556	Cuisine; Cellier; WC	Mur de refend	Analyse : P002 - Phase 2 Matériau de type maillage de fibres et liant (blanc) ; matériau de type système d'enduit peinture (jaune) ; matériau semi-dur (granulaire) (gris) en traces (Présence d'amiante) Analyse : P003 - Matériau de type peinture (blanc) ; matériau semi-dur (blanc) (Présence d'amiante)	14m2
ZPSO003	1er étage Porte556	Salle de bains	Cloisons avec liaisons sur murs et plafonds	Analyse : P004 - Phase 1 Matériau de type système d'enduit peinture (vert) ; matériau souple fibreux de type papier, carton (beige) ; matériau semi-dur de type enduit (beige) ; matériau semi-dur de type plaque (fibreux) (plâtreux) (marron) en traces (Présence d'amiante) - Phase 2 Matériau souple fibreux de type papier, carton (beige) (Absence d'amiante) - Phase 3 Matériau semi-dur de type plaque (fibreux) (plâtreux) (marron) (Absence d'amiante)	4m2

ZPSO004	1er étage Porte556	Cuisine; Séjour; Chambre	Doublages avec liaisons sur murs et plafonds	Analyse : P005 - Phase 2 Matériau de type maillage de fibres et liant (blanc) ; matériau de type système d'enduit peinture (vert) ; matériau souple fibreux de type papier, carton (beige) ; matériau semi-dur de type enduit (beige) ; matériau souple fibreux de type papier, carton (marron) ; matériau semi-dur de type plâtre (blanc) en traces (Présence d'amiante) - Phase 3 Matériau souple fibreux de type papier, carton (beige) (Absence d'amiante) - Phase 4 Matériau souple fibreux de type papier, carton (marron) (Absence d'amiante) Analyse : P006 - Phase 1 Matériau de type peinture (beige) ; matériau souple fibreux de type papier, carton (blanc) ; matériau semi-dur de type plâtre (blanc) en traces (Présence d'amiante) - Phase 2 Matériau souple fibreux de type papier, carton (blanc) (Absence d'amiante) - Phase 3 Matériau semi-dur de type plâtre (blanc) (Absence d'amiante)	29m2

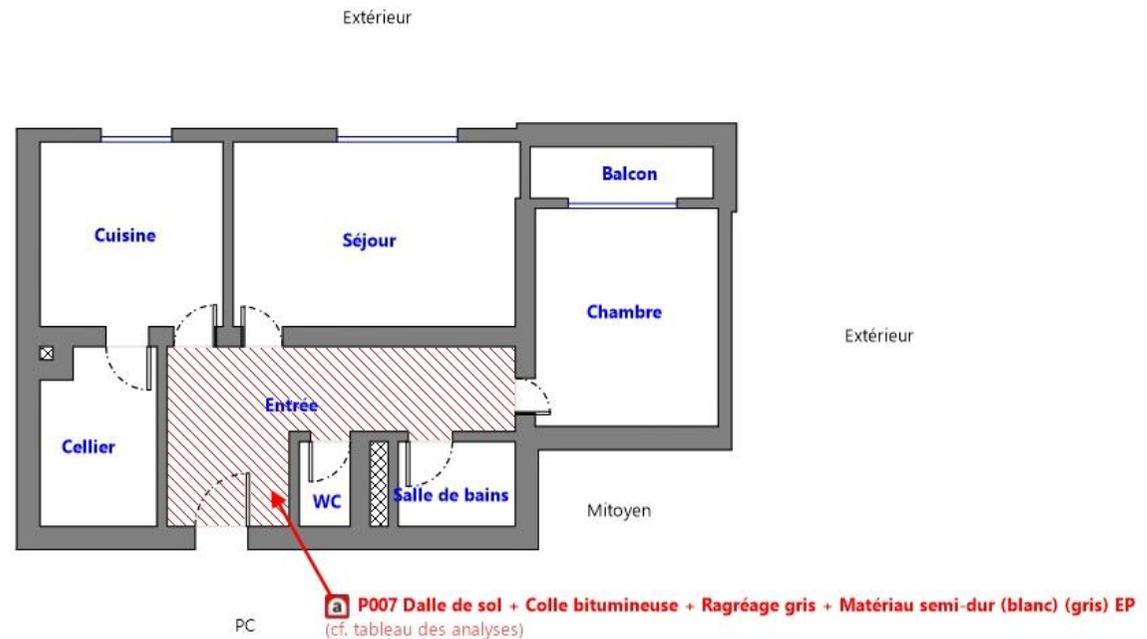
1er Etage Sol Porte556

ZPSO005	1er étage Porte556	Entrée	Sol	Analyse : P007 - Phase 1 Matériau semi-dur de type dalle de sol (blanc) (Présence d'amiante) - Phase 2 Matériau de type colle (fibreux) (bitumineux) (noir) en traces ; matériau semi-dur de type ragréage (gris) ; matériau semi-dur (blanc) ; matériau semi-dur (granulaire) (gris) (Présence d'amiante)	11m2

ZPSO005 : Dalle de sol + Colle bitumineuse + Ragréage							
Niveau : 1er étage Porte556							
Localisation	Continuité / Discontinuité	n° de sondage	Zone	Prélèvement effectué / Sondage et extension	Echantillon	Analyse	Photo
Entrée		1	Sol	Oui 1er étage Porte556 - Entrée : Sol	<u>Identifiant:</u> ZPSO005 <u>Réf. échantillon:</u> MA2401006509/P007 <u>Réf. laboratoire:</u> 24RB003106-007 <u>Description:</u> Dalle de sol + Colle bitumineuse + Ragréage <u>Composant de la construction:</u> 5 - Planchers et planchers techniques - Revêtements de sols <u>Partie à sonder:</u> Dalle de sol + Colle bitumineuse + Ragréage <u>Quantité estimée:</u> 11 m2 <u>Justificatif:</u> Après analyse en laboratoire	<u>Analyse:</u> P007 <u>Partie analysée par le laboratoire:</u> - Phase 1 Matériau semi-dur de type dalle de sol (blanc) Présence d'amiante - Phase 2 Matériau de type colle (fibreuse) (bitumineux) (noir) en traces ; matériau semi- dur de type ragréage (gris) ; matériau semi-dur (blanc) ; matériau semi-dur (granulaire) (gris) Présence d'amiante

Dans le cas où des matériaux contenant de l'amiante ont été repérés, il convient s'il a lieu de confier le désamiantage à une entreprise certifiée. Le repérage est conforme à la réglementation dans le cadre de cette mission. Toutefois, il n'est jamais possible d'être parfaitement exhaustif, dans la mesure où un sondage n'est représentatif qu'à l'endroit précis du support investigué. Il convient donc de rester toujours très vigilant lors des travaux quant à l'éventuelle mise à jour de matériaux suspects ce qui nécessitera un repérage complémentaire.
