## Rapport de Repérage des matériaux et produits contenant de l'amiante avant réalisation de travaux dans un immeuble bâti

Numéro de dossier : MA2401006459  
Rapport édité le : 12/02/2024

7 RUE DU DOCTEUR CALMETTE  
P&M CURIE-CALMETTE  
77430 CHAMPAGNE SUR SEINE  
Bat. 7, cage :AG; Porte 557; Etage 1

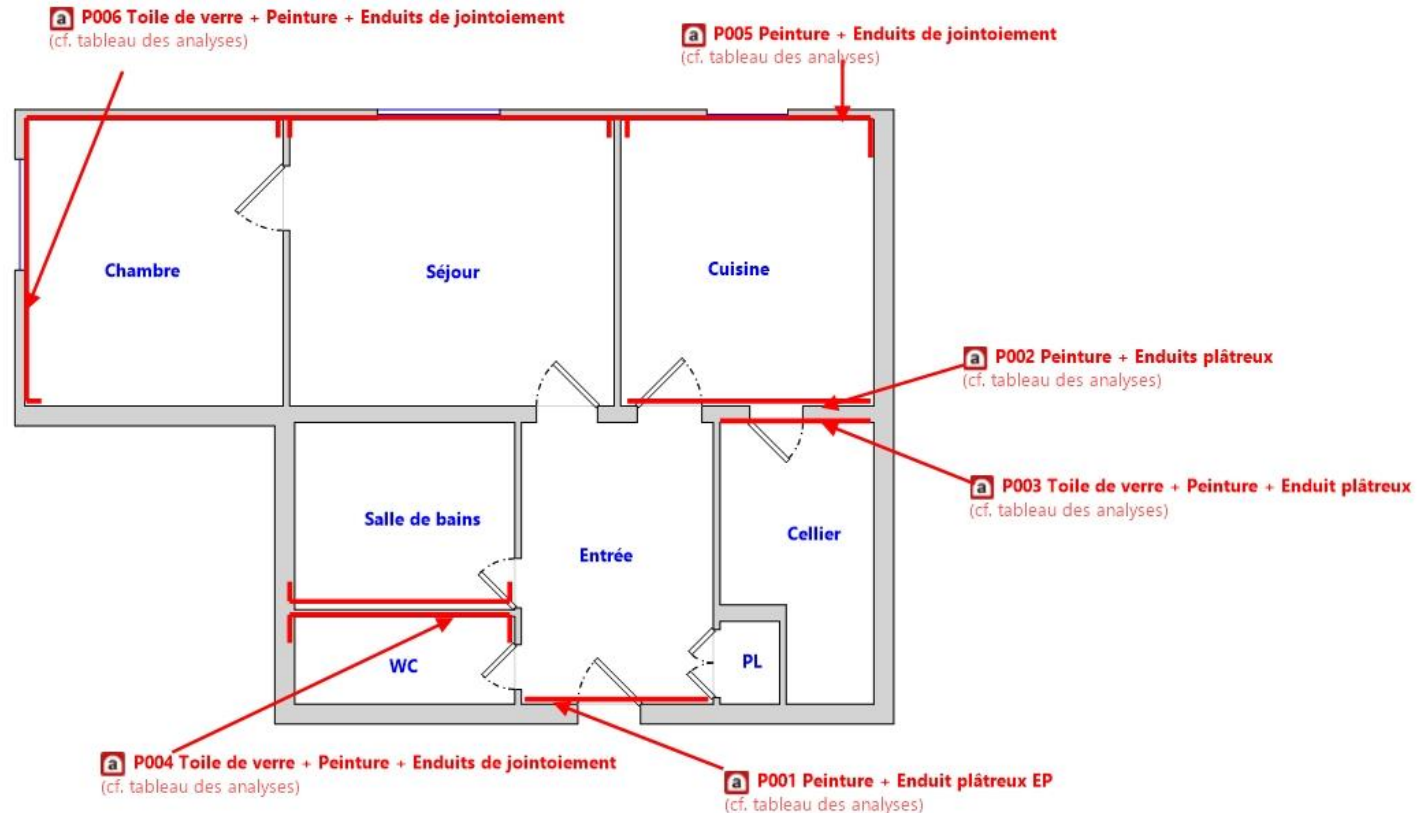
1er Etage Mur

| ZPSO | Niveau | Localisation | Zone | Description du prélèvement réalisé | Surface indicative |
|---|---|---|---|---|---|
| ZPSO001 | 1er étage | Entrée | Mur de refend | Analyse : P001<br>- Matériau de type système d'enduit peinture (blanc) (Présence d'amiante) | 8m2 |
| ZPSO002 | 1er étage | Cuisine; Cellier | Mur de refend | Analyse : P002<br>- Matériau de type système d'enduit peinture (blanc) ; matériau semi-dur de type plâtre (blanc) (Présence d'amiante)<br>Analyse : P003<br>- Phase 2 Matériau de type maillage de fibres et liant (blanc) ; matériau de type système d'enduit peinture (vert) ; matériau semi-dur de type plâtre (blanc) (Présence d'amiante)<br>- Phase 3 Matériau semi-dur de type plâtre (blanc) (Absence d'amiante) | 16m2 |

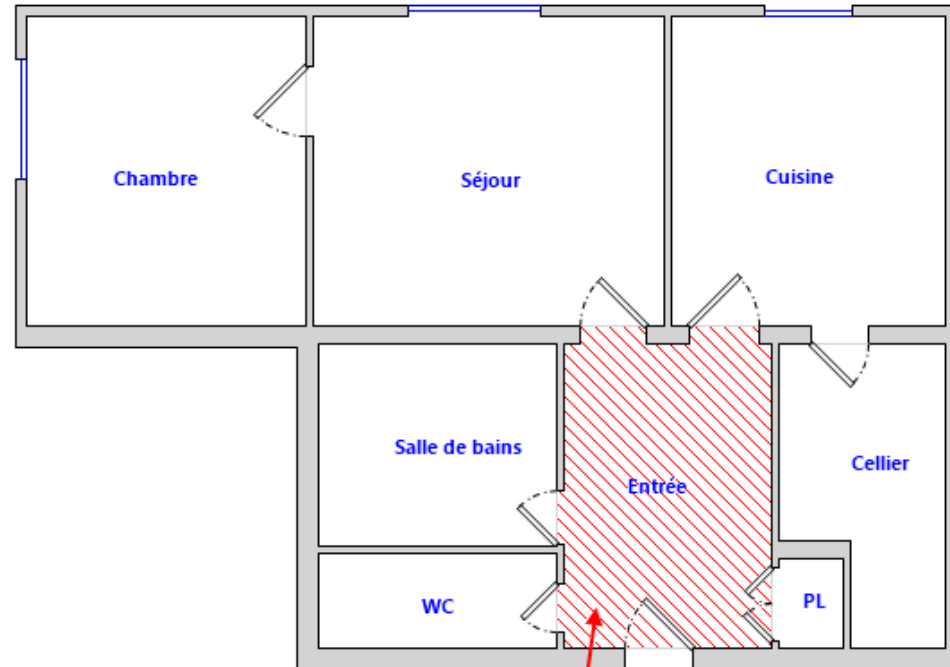
**1er Etage Sol**

| ZPSO | Niveau | Localisation | Zone | Description du prélèvement réalisé | Surface indicative |
|---|---|---|---|---|---|
| ZPSO005 | 1er étage | Entrée | Sol | Analyse : P007<br>- Phase 1 Matériau semi-dur de type dalle de sol (gris) (Présence d'amiante)<br>- Phase 2 Matériau semi-dur (blanc) ; matériau semi-dur de type ragréage (gris) (Présence d'amiante) | 14m2 |

**a P007 Dalle de sol + Matériau semi-dur blanc + Ragréage gris EP**  
(cf. tableau des analyses)
