## Rapport de Repérage des matériaux et produits contenant de l'amiante avant réalisation de travaux dans un immeuble bâti

Numéro de dossier : MA2401006482  
Rapport édité le : 13/02/2024

7 RUE DU DOCTEUR CALMETTE  
77430 CHAMPAGNE SUR SEINE  
Bat. 7, ETAGE 1; Porte 558

Lot numéro 309LAG0104,

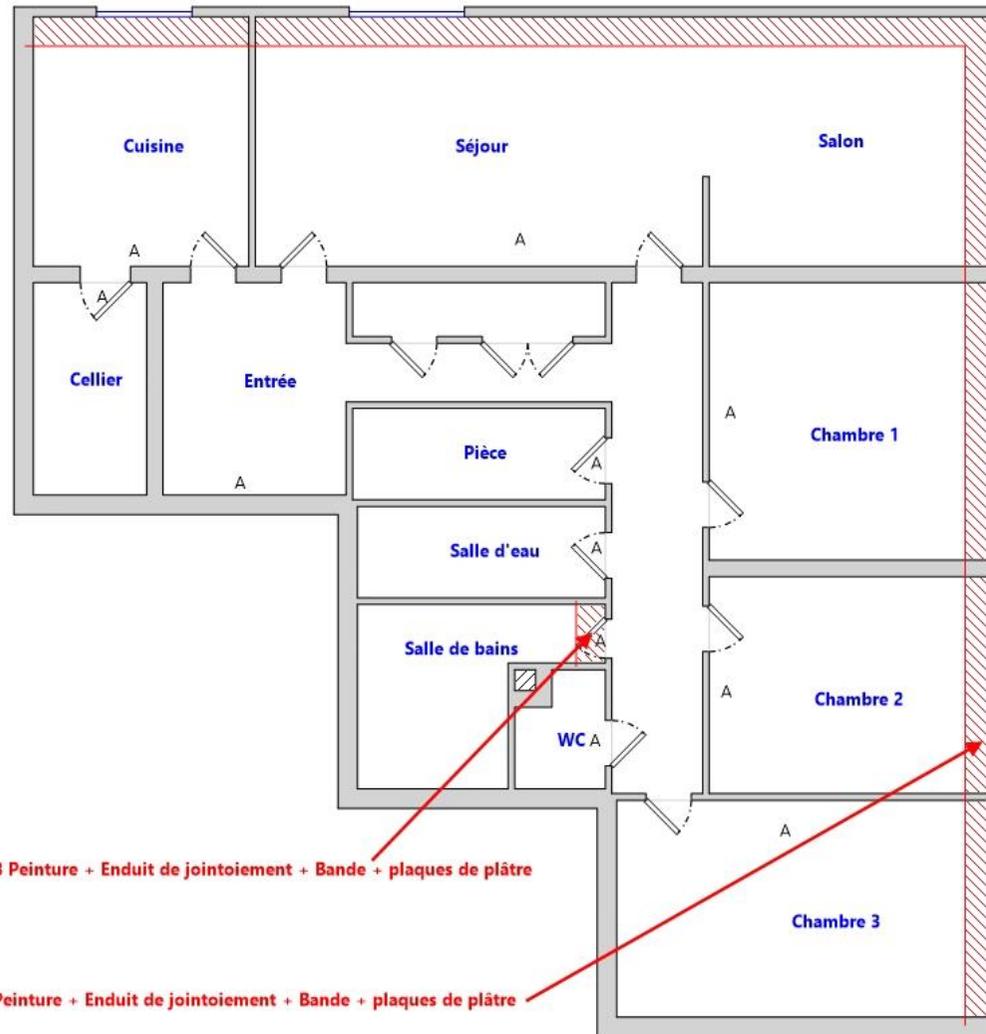
1er Etage Plafond Porte558

ZPSO005	1er étage Porte558	Entrée	Sol	Analyse : P007 - Phase 1 Matériau semi-dur de type dalle de sol (beige) (Présence d'amiante) - Phase 2 Matériau de type colle (fibreux) (bitumineux) (noir) ; matériau semi-dur (gris) en traces (Présence d'amiante)	14m2
