## Rapport de Repérage des matériaux et produits contenant de l'amiante avant réalisation de travaux dans un immeuble bâti

Numéro de dossier : MA2401006481  
Rapport édité le : 12/02/2024

7 RUE DU DOCTEUR CALMETTE  
P&M CURIE-CALMETTE  
77430 CHAMPAGNE SUR SEINE  
Bat. 7, cage :AG; Porte 559; Etage 2

Lot numéro 309LAG0201,

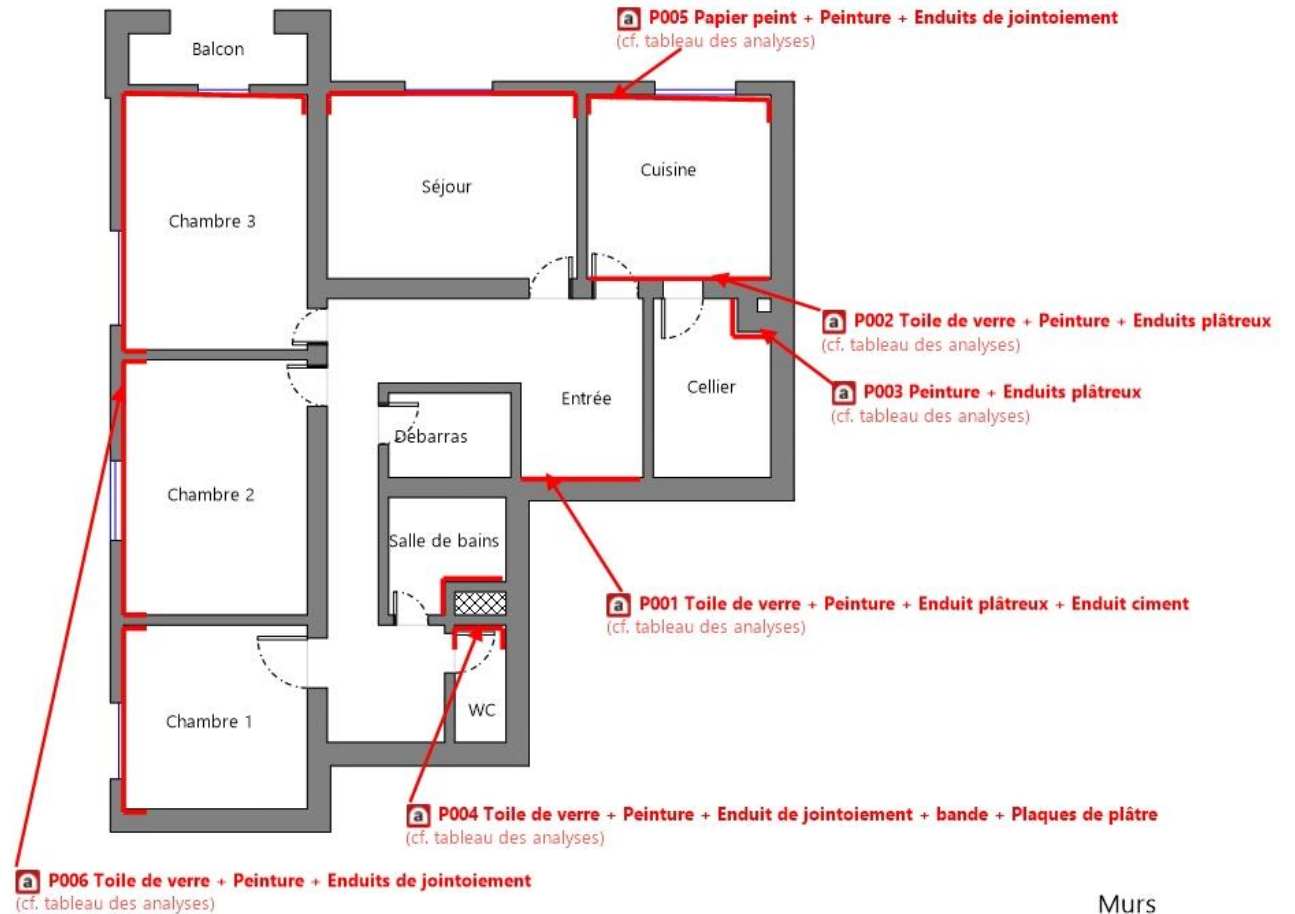
| | <b>Planche de repérage des matériaux et produits amiantés</b> |

| ZPSO | Niveau | Localisation | Zone | Description du prélèvement réalisé | Surface indicative |
|---|---|---|---|---|---|
| ZPSO001 | 2eme étage | Entrée | Mur de refend | Analyse : P001<br>- Matériau de type maillage de fibres et liant (blanc) ;<br>matériau de type système d'enduit peinture (fibreuse) (blanc) ;<br>matériau semi-dur (gris) (Présence d'amiante) | 3m2 |
| ZPSO002 | 2eme étage | Salle de bains; Cuisine; Cellier | Mur de refend | Analyse : P002<br>- Phase 2 Matériau de type maillage de fibres et liant (blanc) ;<br>matériau de type système d'enduit peinture (blanc) ;<br>matériau semi-dur de type plâtre (blanc) (Présence d'amiante)<br>Analyse : P003<br>- Matériau de type système d'enduit peinture (blanc) ;<br>matériau semi-dur de type plâtre (blanc) (Présence d'amiante) | 14m2 |
| ZPSO003 | 2eme étage | WC | Cloisons avec liaisons sur murs et plafonds | Analyse : P004<br>- Matériau de type maillage de fibres et liant (blanc) ;<br>matériau de type système d'enduit peinture (brillant) (blanc) ;<br>matériau semi-dur de type plaque (plâtreux) (marron) (Présence d'amiante) | 4m2 |
| ZPSO004 | 2eme étage | Chambre 1; Chambre 2; Chambre 3; Séjour; Cuisine | Doublages avec liaisons sur murs et plafonds | Analyse : P005<br>- Phase 1 Matériau fibreux de type papier peint (blanc) ;<br>matériau de type système d'enduit peinture (brillant) (rose) ;<br>matériau souple fibreux de type papier, carton (beige) ;<br>matériau semi-dur de type enduit (blanc) ; matériau semi-dur de type plaque (plâtreux) (marron) (Présence d'amiante)<br>- Phase 2 Matériau souple fibreux de type papier, carton (beige) (Absence d'amiante)<br>Analyse : P006<br>- Phase 2 Matériau de type maillage de fibres et liant (blanc) ;<br>matériau de type système d'enduit peinture (brillant) (beige) ; matériau souple fibreux de type papier, carton (beige) ; matériau semi-dur de type enduit (brillant) (beige) ;<br>matériau semi-dur de type plaque (plâtreux) (marron) (Présence d'amiante)<br>- Phase 3 Matériau souple fibreux de type papier, carton (beige) (Absence d'amiante) | 53m2 |

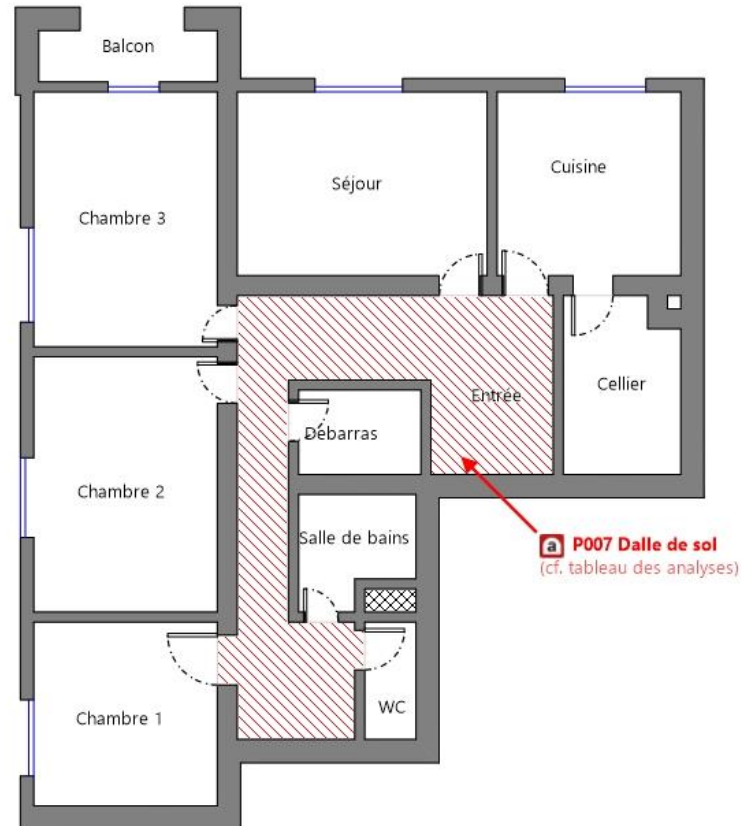
Sols

| ZPSO | Niveau | Localisation | Zone | Description du prélèvement réalisé | Surface indicative |
|---|---|---|---|---|---|
| ZPSO005 | 2eme étage | Entrée | Sol | Analyse : P007<br>- Phase 1 Matériau semi-dur de type dalle de sol (gris) (Présence d'amiante)<br>- Phase 2 Matériau de type colle (jaune) ; matériau semi-dur de type ragréage (gris) ; matériau semi-dur (blanc) ; matériau dur de type mortier, béton, chape (gris) (Absence d'amiante) | 15m2 |
