Rapport de Repérage des matériaux et produits contenant de l'amiante avant réalisation de travaux dans un immeuble bâti

Numéro de dossier : MA2401006456
Rapport édité le : 30/01/2024

7 RUE DU DOCTEUR CALMETTE
77430 CHAMPAGNE SUR SEINE
Bat. 7, ETAGE 2; Porte 561

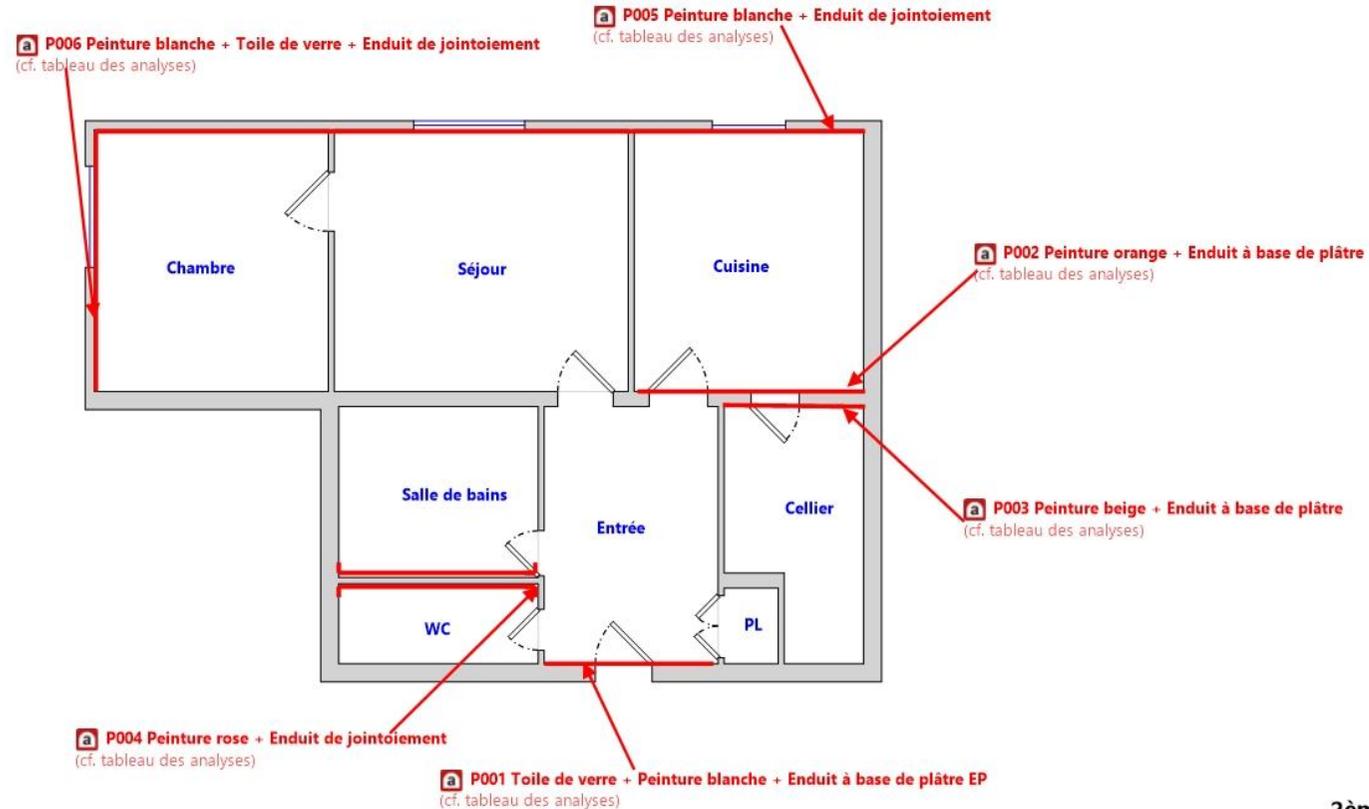
2ème Etage Mur Porte561

ZPSO	Niveau	Localisation	Zone	Description du prélèvement réalisé	Surface indicative
ZPSO001	2ème étage Porte561	Entrée	Mur de refend	<u>Analyse : P001</u> - Matériau de type maillage de fibres et liant (blanc) ; matériau de type peinture (blanc) ; matériau semi-dur de type plâtre (blanc) (Présence d'amiante)	5m2
ZPSO002	2ème étage Porte561	Cuisine; Cellier	Mur de refend	<u>Analyse : P002</u> - Matériau de type système d'enduit peinture (orange) ; matériau semi-dur (blanc) (Présence d'amiante) <u>Analyse : P003</u> - Matériau de type système d'enduit peinture (beige) ; matériau semi-dur (blanc) (Présence d'amiante)	7,5m2
ZPSO003	2ème étage Porte561	WC; Salle de bains	Cloisons avec liaisons sur murs et plafonds	<u>Analyse : P004</u> - Phase 1 Matériau de type système d'enduit peinture (rose) ; matériau souple fibreux de type papier, carton (marron) ; matériau semi-dur (blanc) en traces (Présence d'amiante) - Phase 2 Matériau souple fibreux de type papier, carton (marron) (Absence d'amiante)	10m2

ZPSO004	2ème étage Porte561	Séjour; Chambre; Cuisine	Doublages avec liaisons sur murs et plafonds	<u>Analyse : P005</u> - Phase 1 Matériau de type système d'enduit peinture (blanc) ; matériau souple fibreux de type papier, carton (marron) ; matériau semi-dur de type plâtre (blanc) en traces (Présence d'amiante) - Phase 2 Matériau semi-dur de type plâtre (blanc) (Absence d'amiante) - Phase 3 Matériau souple fibreux de type papier, carton (marron) (Absence d'amiante) <u>Analyse : P006</u> - Phase 1 Matériau de type peinture (blanc) ; matériau de type maillage de fibres et liant (blanc) ; matériau souple fibreux de type papier, carton (marron) ; matériau semi-dur de type plâtre (blanc) en traces (Présence d'amiante) - Phase 2 Matériau semi-dur de type plâtre (blanc) (Absence d'amiante) - Phase 3 Matériau souple fibreux de type papier, carton (marron) (Absence d'amiante)	27,5m2
ZPSO005	2ème étage Porte561	Entrée	Sol	<u>Analyse : P007</u> - Phase 1 Matériau semi-dur de type dalle de sol (blanc) (Présence d'amiante) - Phase 2 Matériau de type colle (fibreux) (bitumineux) (noir) (Présence d'amiante)	6m2

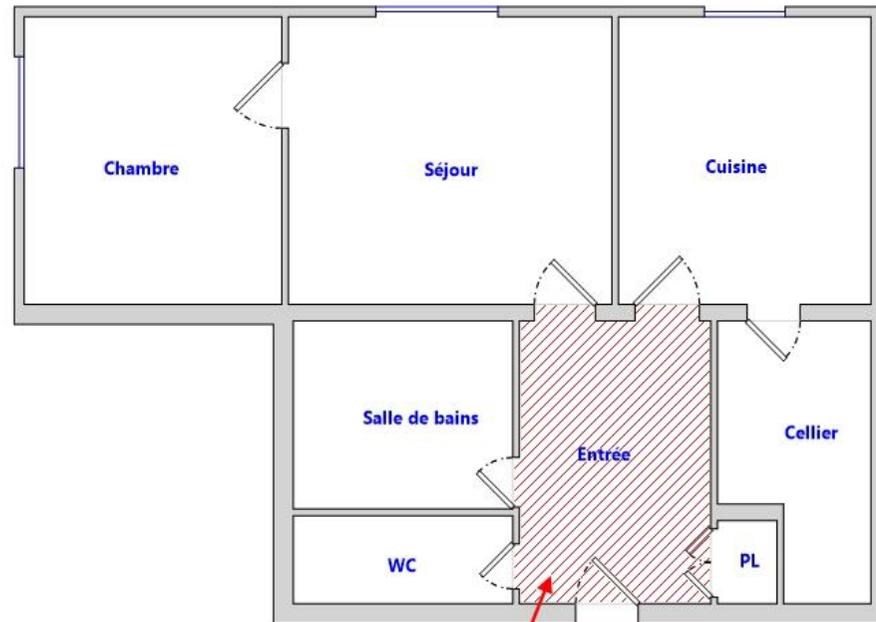
2ème Etage Sol Porte561

P007 Dalle de sol blanche + Colle bitumineuse EP
(cf. tableau des analyses)

P007	<u>Identifiant:</u> ZPSO005 <u>Description:</u> Dalle de sol + Colle bitumineuse + Ragréage	- Phase 1 Matériau semi-dur de type dalle de sol (blanc) Présence d'amiante - Phase 2 Matériau de type colle (fibreux) (bitumineux) (noir) Présence d'amiante	Présence d'amiante
