Rapport de Repérage des matériaux et produits contenant de l'amiante avant réalisation de travaux dans un immeuble bâti

Numéro de dossier : MA2401006528
Rapport édité le : 30/01/2024

7 RUE DU DOCTEUR CALMETTE
77430 CHAMPAGNE SUR SEINE
Bat. 7, ETAGE 3; Porte 563

Lot numéro 309LAG0301,

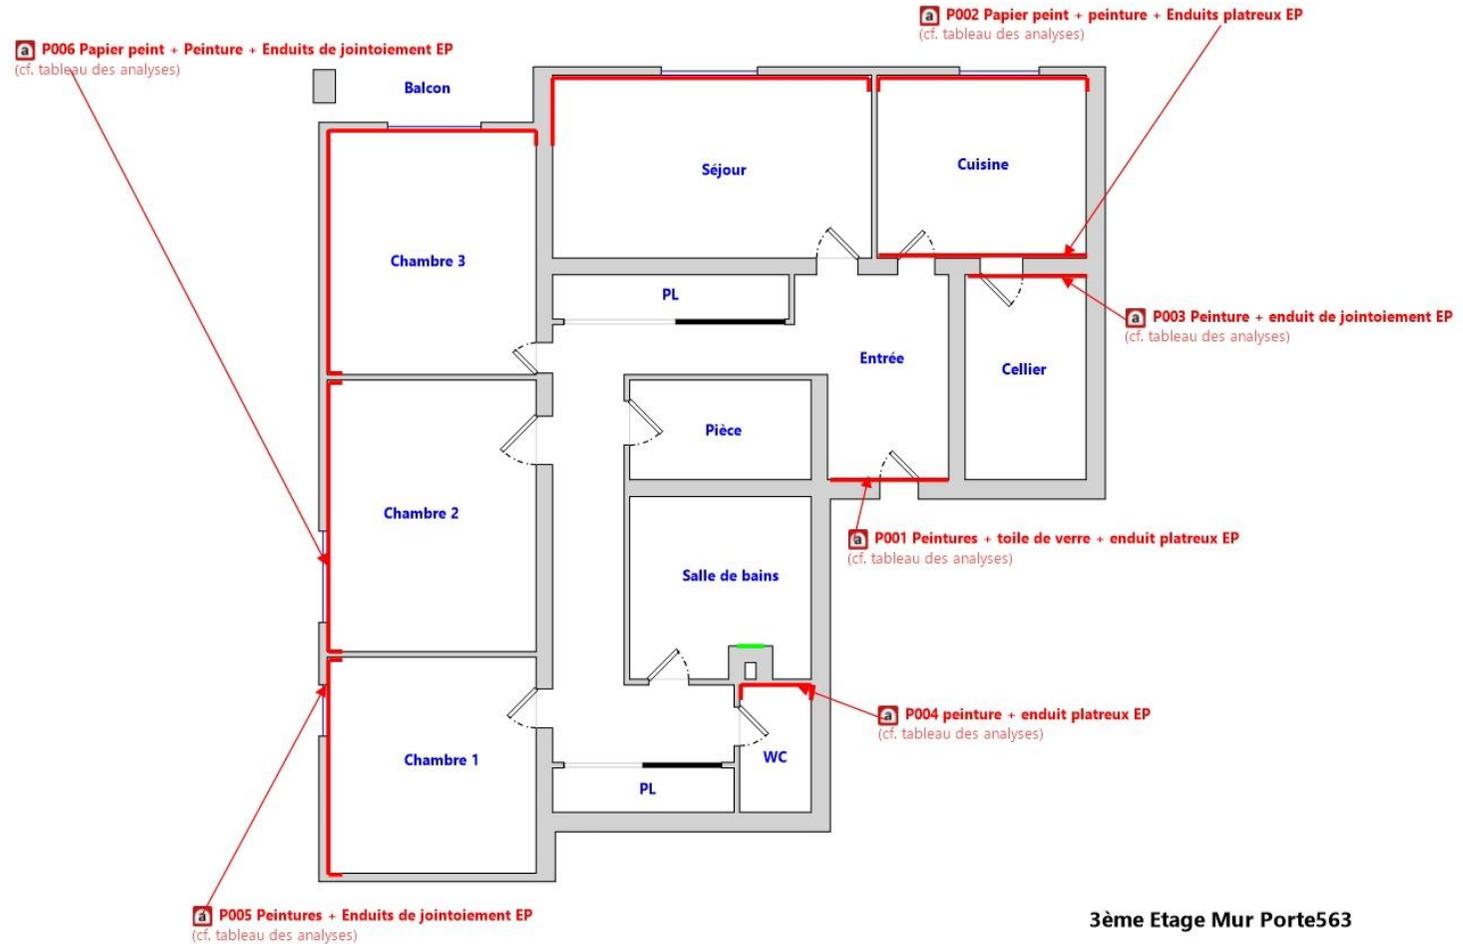
3ème Etage Mur Porte563

ZPSO	Niveau	Localisation	Zone	Description du prélèvement réalisé	Surface indicative
ZPSO001	3ème étage Porte 563	Entrée	Mur de refend	<u>Analyse : P001</u> - Phase 2 Matériau de type peinture (gris) ; matériau de type maillage de fibres et liant (blanc) ; matériau de type peinture (beige) ; matériau semi-dur de type enduit (blanc) (Présence d'amiante)	3m2
ZPSO002	3ème étage Porte 563	Salle de bains; Cuisine; Cellier	Mur de refend	<u>Analyse : P002</u> - Phase 2 Matériau fibreux de type papier peint (beige) ; matériau de type système d'enduit peinture (jaune) ; matériau semi-dur de type plâtre (blanc) en traces (Présence d'amiante) <u>Analyse : P003</u> - Matériau de type système d'enduit peinture (bleu) ; matériau semi-dur de type plâtre (blanc) en traces (Présence d'amiante)	20m2
ZPSO003	3ème étage Porte 563	WC	Cloisons avec liaisons sur murs et plafonds	<u>Analyse : P004</u> - Phase 1 Matériau de type système d'enduit peinture (vert) (clair) ; matériau souple fibreux de type papier, carton (marron) ; matériau semi-dur (blanc) (Présence d'amiante) - Phase 2 Matériau souple fibreux de type papier, carton (marron) (Absence d'amiante)	3m2

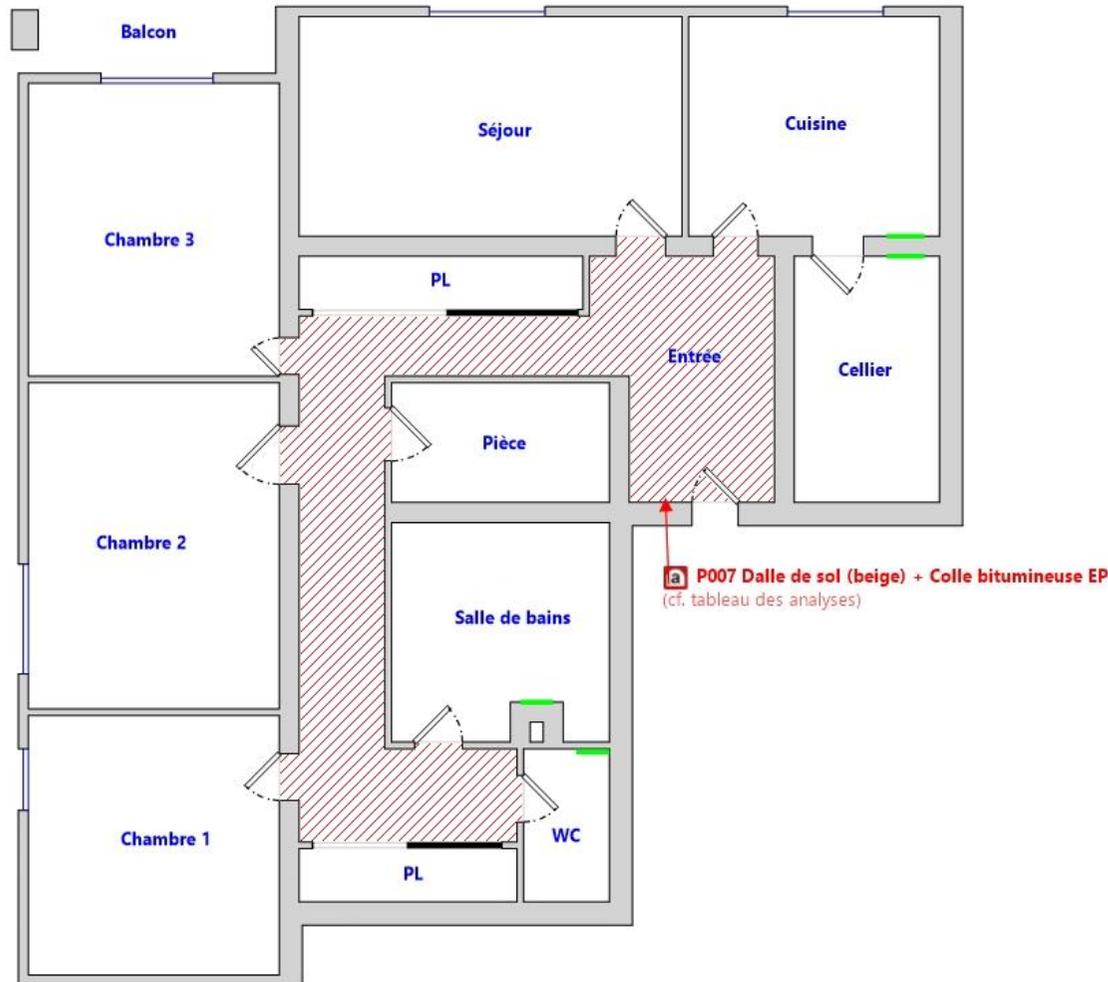
3ème Etage Sol Porte563

ZPSO005	3ème étage Porte 563	Entrée	Sol	<u>Analyse : P007</u> - Phase 1 Matériau semi-dur de type dalle de sol (beige) (Présence d'amiante) - Phase 2 Matériau de type colle (fibreux) (bitumineux) (noir) (Présence d'amiante)	6m2
