Rapport de Repérage des matériaux et produits contenant de l'amiante avant réalisation de travaux dans un immeuble bâti

Numéro de dossier : MA2401006506
Rapport édité le : 31/01/2024

7 RUE DU DOCTEUR CALMETTE
P&M CURIE-CALMETTE
77430 CHAMPAGNE SUR SEINE
Bat. 7, cage :AG; Porte 564

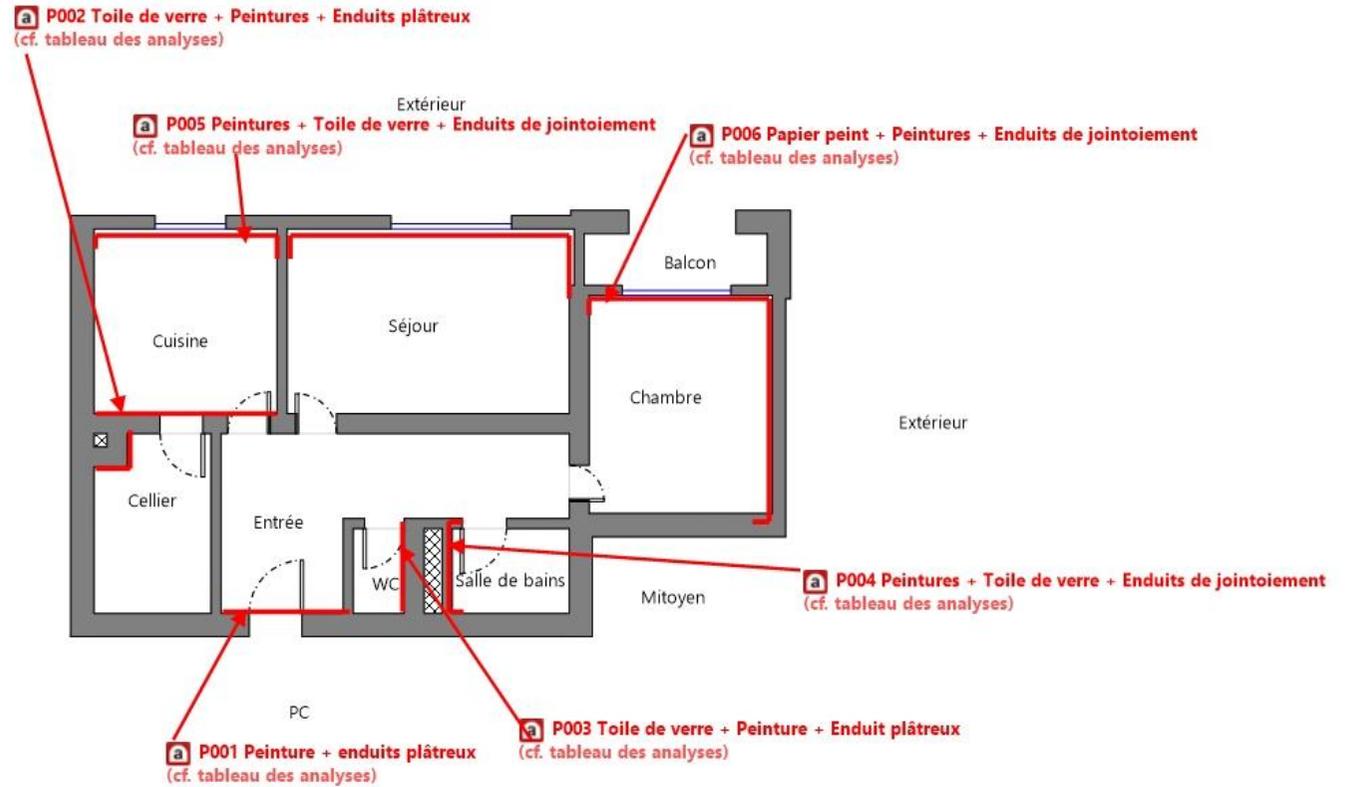
3ème Etage Mur

ZPSO	Niveau	Localisation	Zone	Description du prélèvement réalisé	Surface indicative
ZPSO001	3eme étage	Entrée	Mur de refend	<u>Analyse : P001</u> - Matériau de type système d'enduit peinture (blanc) ; matériau semi-dur de type plâtre (beige) (Présence d'amiante)	5m2
ZPSO002	3eme étage	WC; Cuisine; Cellier	Mur de refend	<u>Analyse : P002</u> - Matériau de type peinture (blanc) ; matériau de type peinture (marron) ; matériau de type maillage de fibres et liant (blanc) ; matériau de type système d'enduit peinture (beige) ; matériau semi-dur de type plâtre (fibreux) (blanc) (Présence d'amiante) <u>Analyse : P003</u> - Phase 2 Matériau de type maillage de fibres et liant (blanc) ; matériau de type système d'enduit peinture (beige) ; matériau semi-dur de type plâtre (blanc) (Présence d'amiante) - Phase 3 Matériau semi-dur de type plâtre (blanc) (Absence d'amiante)	14m2
ZPSO003	3eme étage	Salle de bains	Cloisons avec liaisons sur murs et plafonds	<u>Analyse : P004</u> - Phase 1 Matériau de type peinture (blanc) ; matériau de type maillage de fibres et liant (beige) ; matériau de type système d'enduit peinture (brillant) (bleu) ; matériau souple fibreux de type papier, carton (blanc) ; matériau semi-dur de type enduit (brillant) (blanc) ; matériau semi-dur de type plaque (plâtreux) (marron) (Présence d'amiante) - Phase 2 Matériau souple fibreux de type papier, carton (blanc) (Absence d'amiante)	4m2

ZPSO004	3eme étage	Chambre 1; Séjour; Cuisine	Doublages avec liaisons sur murs et plafonds	<u>Analyse : P005</u> - Phase 1 Matériau de type peinture (blanc) ; matériau de type peinture (marron) ; matériau de type maillage de fibres et liant (beige) ; matériau de type système d'enduit peinture (brillant) (beige) ; matériau souple fibreux de type papier, carton (blanc) ; matériau semi-dur de type enduit (brillant) (blanc) ; matériau semi-dur de type plaque (plâtreux) (marron) (Présence d'amiante) - Phase 2 Matériau souple fibreux de type papier, carton (blanc) (Absence d'amiante) <u>Analyse : P006</u> - Phase 1 Matériau fibreux de type papier peint (blanc) ; matériau de type peinture (blanc) ; matériau de type liège (marron) ; matériau de type système d'enduit peinture (brillant) (blanc) ; matériau souple fibreux de type papier, carton (beige) ; matériau semi-dur de type enduit (brillant) (blanc) ; matériau semi-dur de type plaque (plâtreux) (marron) (Présence d'amiante) - Phase 2 Matériau souple fibreux de type papier, carton (beige) (Absence d'amiante)	38m2

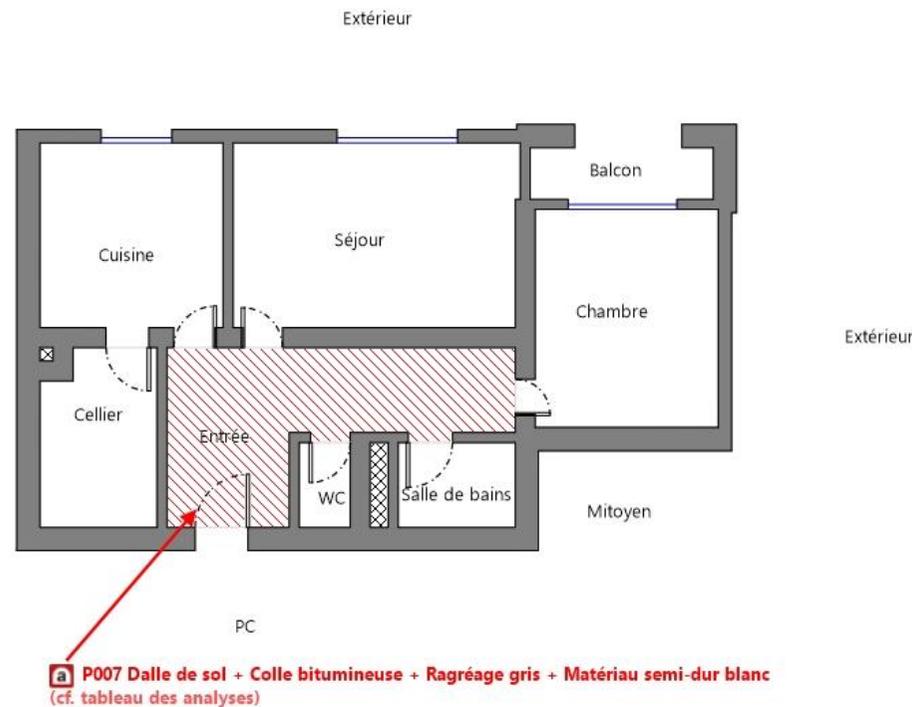
3ème Etage Sol

ZPSO007	3eme étage	Entrée	Sol	<u>Analyse : P007</u> - Phase 1 Matériau semi-dur de type dalle de sol (gris) (Présence d'amiante) - Phase 2 Matériau de type colle bitumineux (noir) ; matériau semi-dur de type ragréage (gris) ; matériau semi-dur (blanc) (Présence d'amiante)	11m2
