Rapport de Repérage des matériaux et produits contenant de l'amiante avant réalisation de travaux dans un immeuble bâti

Numéro de dossier : MA2401006483
Rapport édité le : 30/01/2024

9 RUE DU DOCTEUR CALMETTE
77430 CHAMPAGNE SUR SEINE
Bat. 9; Porte 569 Etage RDC

Lot numéro 309LAH0002,

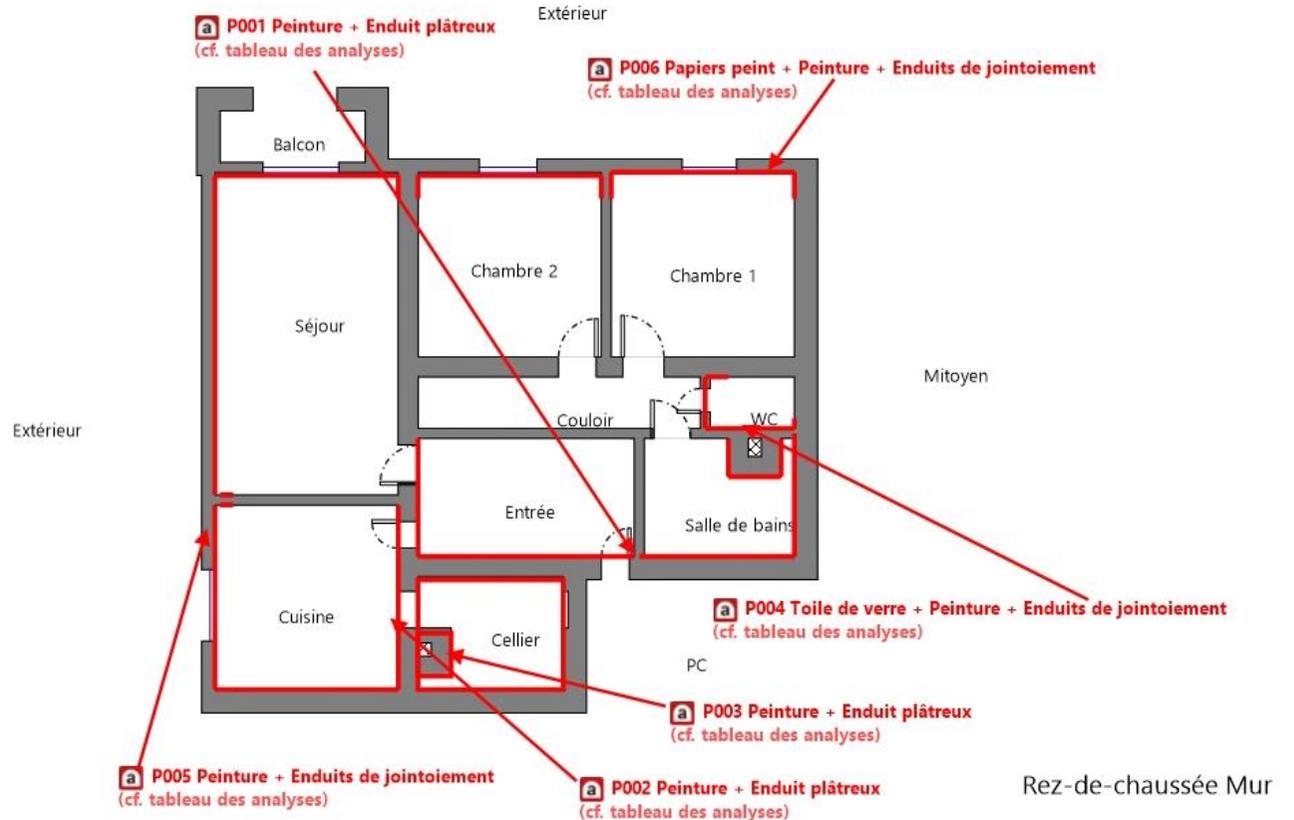
ZPSO	Niveau	Localisation	Zone	Description du prélèvement réalisé	Surface indicative
ZPSO001	RDC	Entrée	Mur de refend	Analyse : P001 - Matériau de type système d'enduit peinture (beige) (Présence d'amiante)	14m ²
ZPSO002	RDC	Salle de bains; Cuisine; Cellier	Mur de refend	Analyse : P002 - Matériau de type système d'enduit peinture (beige) (Présence d'amiante) Analyse : P003 - Phase 1 Matériau de type système d'enduit peinture (beige) ; matériau semi-dur de type plâtre (blanc) (Présence d'amiante) - Phase 2 Matériau semi-dur de type plâtre (blanc) (Absence d'amiante)	56m ²
ZPSO003	RDC	WC	Cloisons avec liaisons sur murs et plafonds	Analyse : P004 - Phase 1 Matériau de type maillage de fibres et liant (blanc) ; matériau de type système d'enduit peinture (beige) ; matériau souple fibreux de type papier, carton (blanc) ; matériau semi-dur de type enduit (brillant) (blanc) ; matériau souple fibreux de type papier, carton (marron) (Présence d'amiante) - Phase 2 Matériau souple fibreux de type papier, carton (blanc) (Absence d'amiante) - Phase 3 Matériau souple fibreux de type papier, carton (marron) (Absence d'amiante) - Phase 4 Matériau semi-dur de type plâtre (blanc) (Absence d'amiante)	6m ²

Planche de repérage des matériaux et produits amiantés
Affaire	MA2401006483
Opération	DUSSOLLE valentin
Site	9 RUE DU DOCTEUR CALMETTE (309LAH0002)
	77430
	CHAMPAGNE SUR SEINE
Date de réalisation	30/01/2024
Matériaux et produits contenant de l'amiante	
	Surface amianté
	Linéaire / paroi amianté (type 1)
	Linéaire / paroi amianté (type 2)
	Conduit amianté
Sondages destructifs / Prélèvements	
	Prélèvement Positif
	Prélèvement négatif
	Sondage destructif
Types de murs	
	Mur Porteur
	Mur Cloison (type 1)
	Mur Cloison (type 2)
	Gaine technique
Eléments ou pièces non visités	
	Local non visité
	Elément non visité

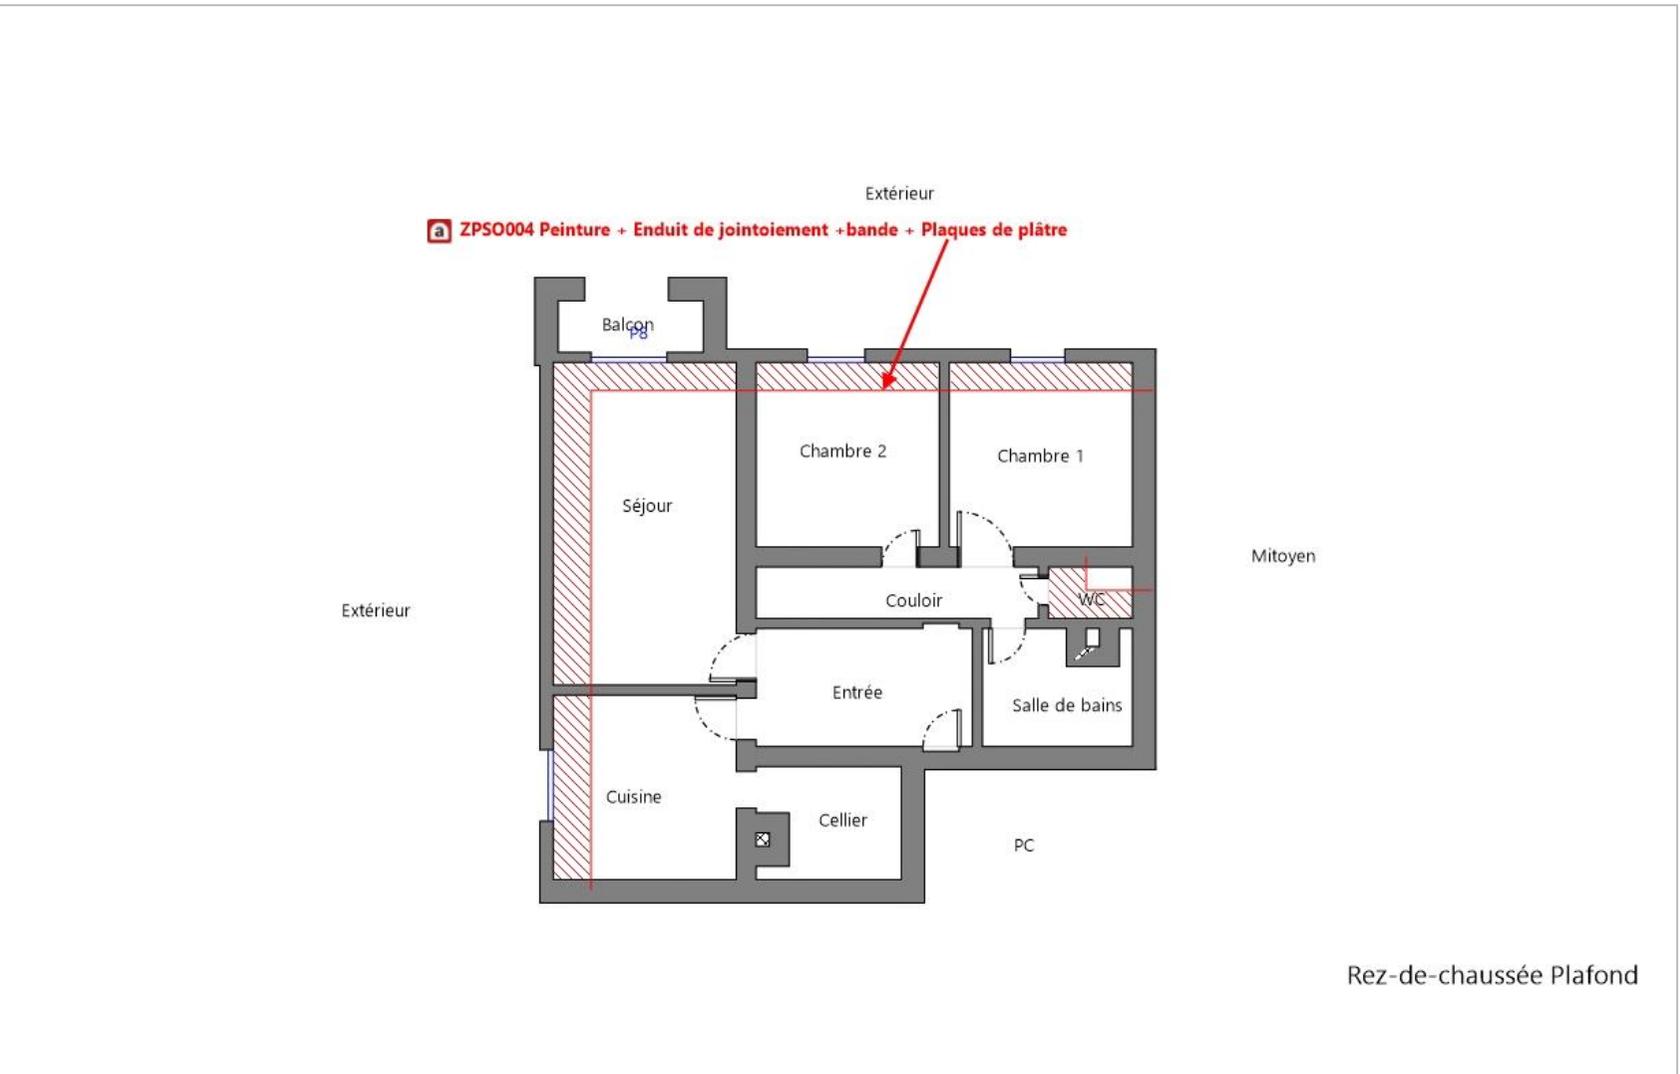
ZPSO004	RDC	Chambre 1; Chambre 2; Séjour; Cuisine	Doublages avec liaisons sur murs et plafonds	Analyse : P005 - Phase 1 Matériau de type système d'enduit peinture (blanc) ; matériau souple fibreux de type papier, carton (beige) ; matériau semi-dur de type enduit (brillant) (blanc) ; matériau souple fibreux de type papier, carton (marron) ; matériau semi-dur de type plâtre (blanc) (Présence d'amiante) - Phase 2 Matériau souple fibreux de type papier, carton (beige) (Absence d'amiante) - Phase 3 Matériau souple fibreux de type papier, carton (marron) (Absence d'amiante) Analyse : P006 - Phase 1 Matériau fibreux de type papier peint (de différentes couleurs) ; matériau de type système d'enduit peinture (beige) ; matériau souple fibreux de type papier, carton (beige) ; matériau semi-dur de type enduit (brillant) (blanc) ; matériau souple fibreux de type papier, carton (marron) ; matériau semi-dur de type plâtre (blanc) (Présence d'amiante) - Phase 2 Matériau souple fibreux de type papier, carton (beige) (Absence d'amiante) - Phase 3 Matériau souple fibreux de type papier, carton (marron) (Absence d'amiante)	43m ²

Planche de repérage des matériaux et produits amiantés
Affaire	MA2401006483
Opération	DUSSOLLE valentin
Site	9 RUE DU DOCTEUR CALMETTE (309LAH0002)
	77430
	CHAMPAGNE SUR SEINE
Date de réalisation	30/01/2024
Matériaux et produits contenant de l'amiante	
	Surface amianté
	Linéaire / paroi amianté (type 1)
	Linéaire / paroi amianté (type 2)
	Conduit amianté
Sondages destructifs / Prélèvements	
	Prélèvement Positif
	Prélèvement négatif
	Sondage destructif
Types de murs	
	Mur Porteur
	Mur Cloison (type 1)
	Mur Cloison (type 2)
	Gaine technique
Éléments ou pièces non visités	
	Local non visité
	Élément non visité

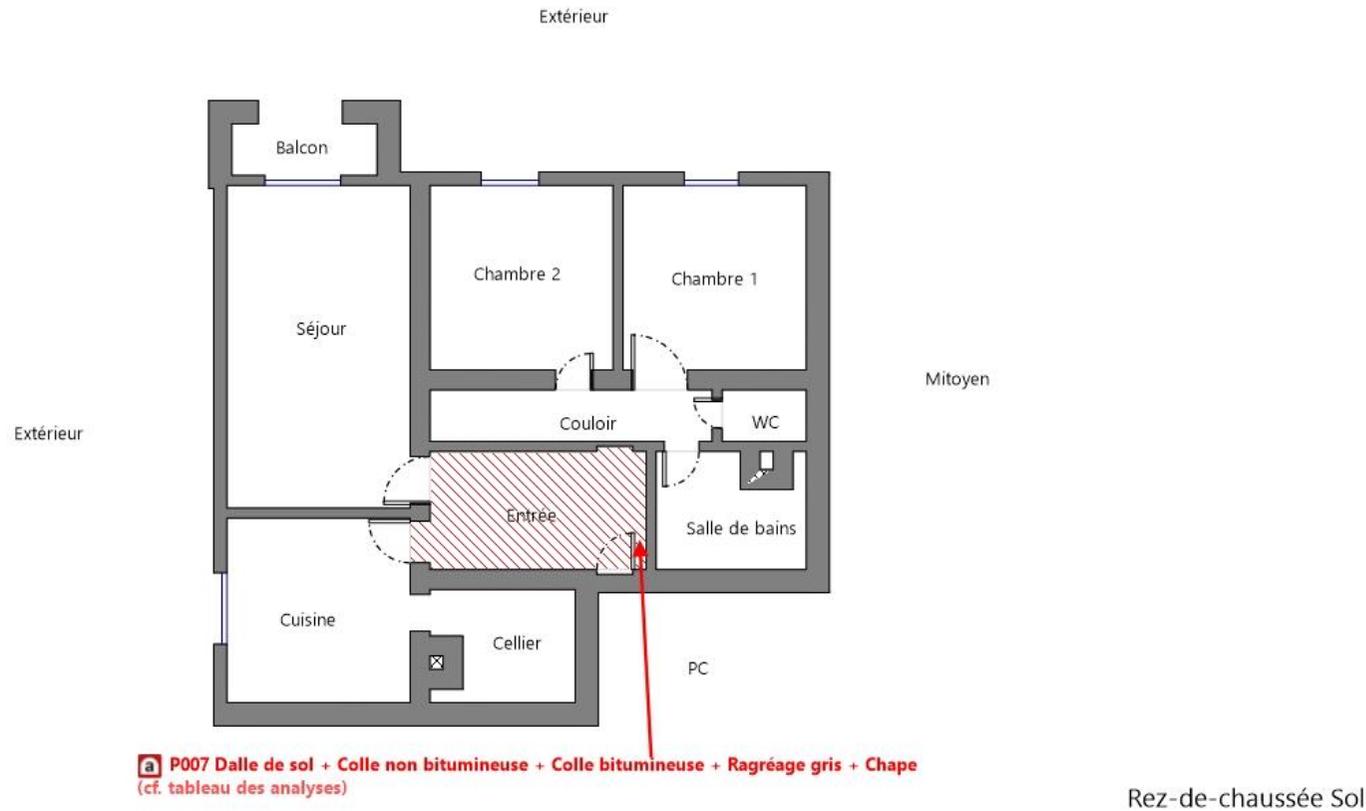
ZPSO005	RDC	Entrée	Sol	Analyse : P007 - Phase 1 Matériau souple de type revêtement de sol (beige) (Absence d'amiante) - Phase 2 Matériau souple de type revêtement de sol (beige) + (marron) (Absence d'amiante) - Phase 3 Matériau semi-dur de type dalle de sol (gris) (Présence d'amiante) - Phase 4 Matériau de type colle (jaune) ; matériau de type colle bitumineux (noir) ; matériau semi-dur de type ragréage (gris) ; matériau dur de type mortier, béton, chape (gris) (Présence d'amiante)	7m ²

Planche de repérage des matériaux et produits amiantés
Affaire	MA2401006483
Opération	DUSSOLLE valentin
Site	9 RUE DU DOCTEUR CALMETTE (309LAH0002)
	77430
	CHAMPAGNE SUR SEINE
Date de réalisation	30/01/2024
Matériaux et produits contenant de l'amiante	
	Surface amianté
	Linéaire / paroi amianté (type 1)
	Linéaire / paroi amianté (type 2)
	Conduit amianté
Sondages destructifs / Prélèvements	
	Px Prélèvement Positif
	Px Prélèvement négatif
	S Sondage destructif
Types de murs	
	Mur Porteur
	Mur Cloison (type 1)
	Mur Cloison (type 2)
	Gaine technique
Éléments ou pièces non visités	
	Local non visité
	Élément non visité
