## Rapport de Repérage des matériaux et produits contenant de l'amiante avant réalisation de travaux dans un immeuble bâti

Numéro de dossier : MA2401006529  
Rapport édité le : 05/02/2024

9 RUE DU DOCTEUR CALMETTE  
77430 CHAMPAGNE SUR SEINE  
Bat. 9; Porte 570 ETAGE RDC

Lot numéro 309LAH0003,

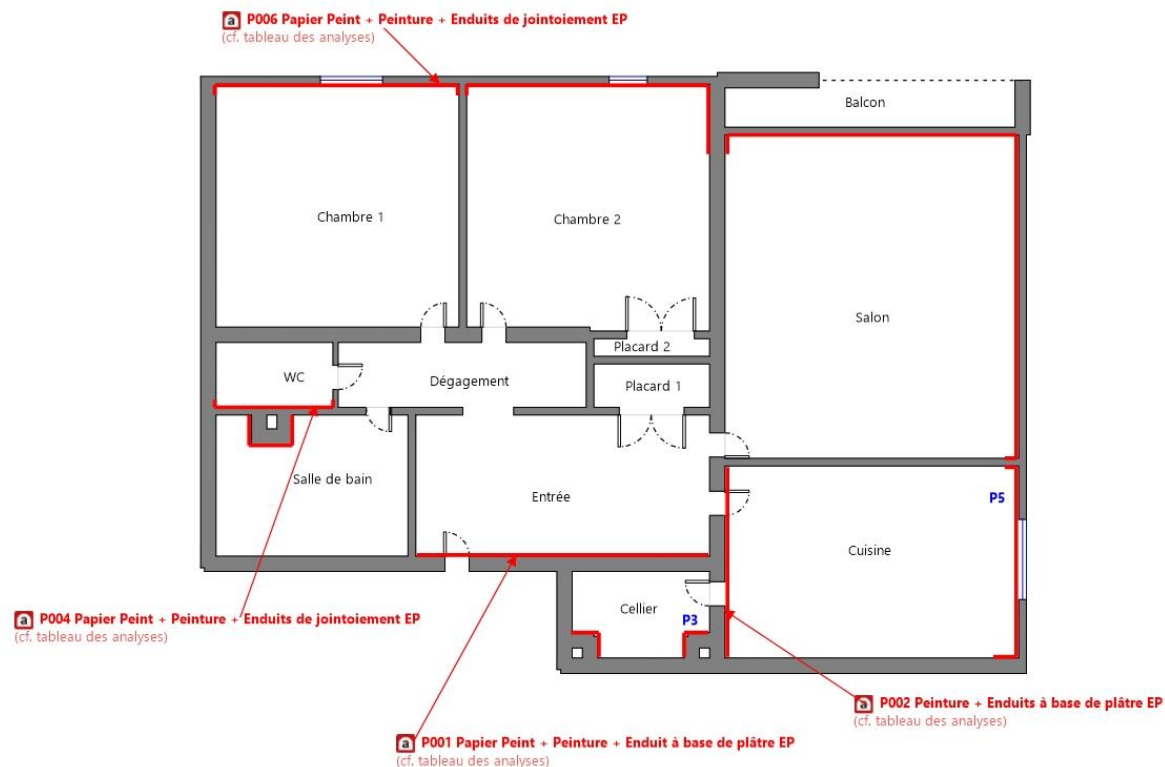
Rez-de-chaussée Mur Porte570

| ZPSO | Niveau | Localisation | Zone | Description du prélèvement réalisé | Surface indicative |
|---|---|---|---|---|---|
| ZPSO001 | Rez de chaussée Porte570 | Entrée | Mur de refend | Analyse : P001<br>- Phase 2 Matériau fibreux de type papier peint (blanc) ; matériau de type système d'enduit peinture (blanc) ; matériau semi-dur de type plâtre (blanc) (Présence d'amiante) | 4m2 |

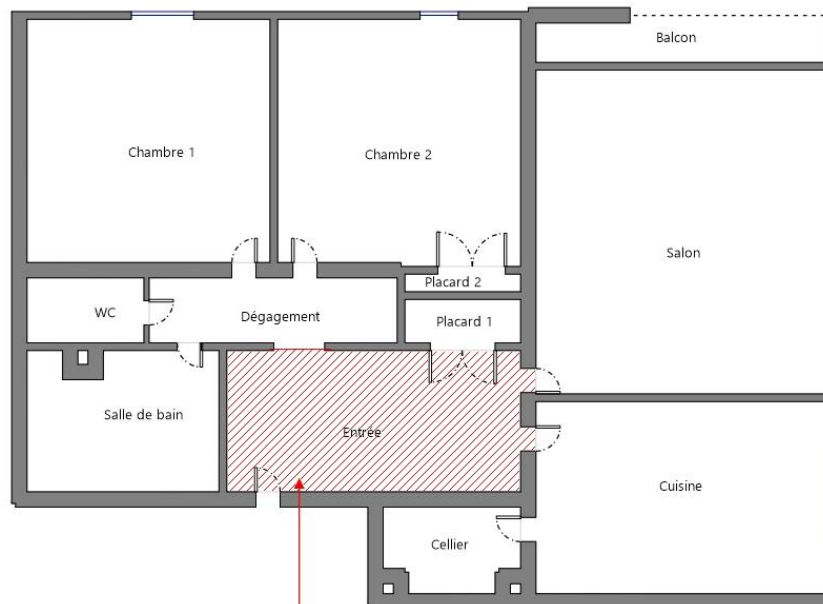
Rez-de-chaussée Sol Porte570

| ZPSO | Niveau | Localisation | Zone | Description du prélèvement réalisé | Surface indicative |
|---|---|---|---|---|---|
| ZPSO006 | Rez de chaussée Porte570 | Entrée | Sol | Analyse : P008<br>- Phase 1 Matériau semi-dur de type dalle de sol (blanc) (Présence d'amiante)<br>- Phase 2 Matériau de type colle (fibreux) (bitumineux) (noir) ; matériau semi-dur de type ragréage (gris) (Présence d'amiante) | 4m2 |

P008 Dalle de sol (blanc) + Colle bitumineuse + Ragréage (gris) EP  
(cf. tableau des analyses)
