## Rapport de Repérage des matériaux et produits contenant de l'amiante avant réalisation de travaux dans un immeuble bâti

Numéro de dossier : MA2401006519  
Rapport édité le : 09/02/2024

9 RUE DU DOCTEUR CALMETTE  
77430 CHAMPAGNE SUR SEINE  
Bat. 9; Porte 571 ETAGE 1

Lot numéro 309LAH0101 - N/A,

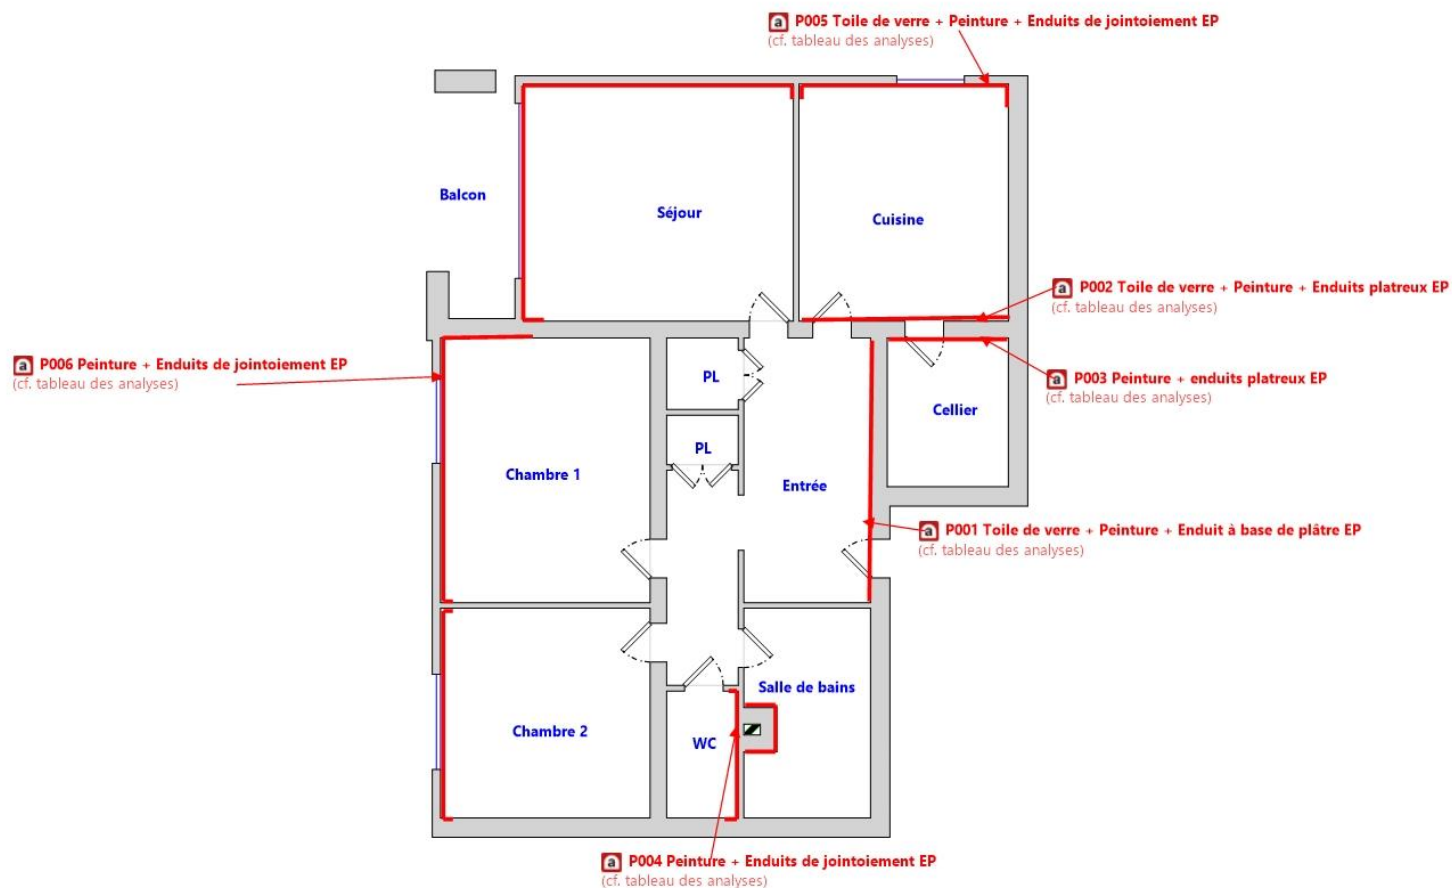
| ZPSO | Niveau | Localisation | Zone | Description du prélèvement réalisé | Surface indicative |
|---|---|---|---|---|---|
| ZPSO001 | 1ème étage Porte571 | Entrée | Mur de refend | Analyse : P001<br>- Phase 2 Matériau de type maillage de fibres et liant (blanc)<br>; matériau de type système d'enduit peinture (beige)<br>(Présence d'amiante) | 4m2 |
| ZPSO002 | 1ème étage Porte571 | Cuisine; Cellier; Salle de bains | Mur de refend | Analyse : P002<br>- Phase 2 Matériau de type maillage de fibres et liant (blanc)<br>; matériau de type système d'enduit peinture (rouge)<br>; matériau semi-dur de type plâtre (blanc) en traces (Présence d'amiante)<br>- Phase 3 Matériau semi-dur de type plâtre (blanc) (Présence d'amiante)<br>Analyse : P003<br>- Matériau de type système d'enduit peinture (blanc)<br>; matériau semi-dur (blanc) (Présence d'amiante) | 30m2 |

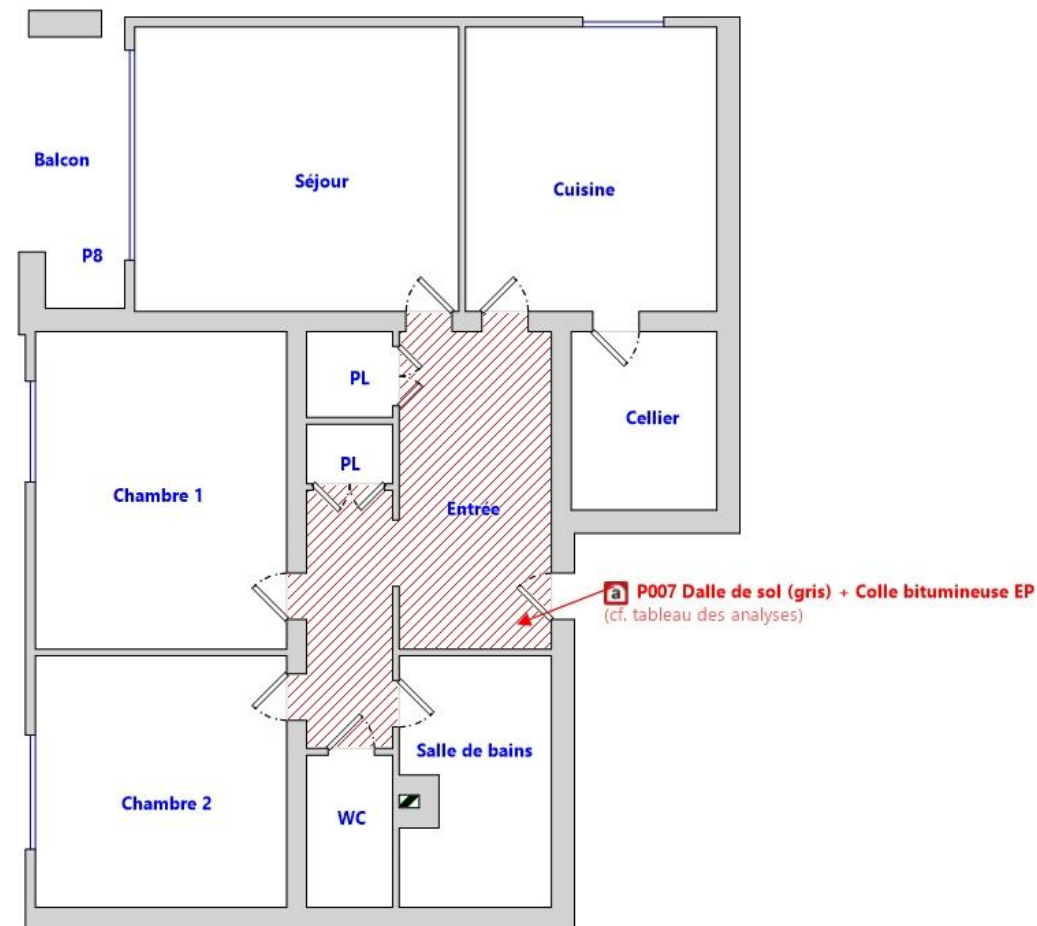
| ZPSO | Niveau | Localisation | Zone | Description du prélèvement réalisé | Surface indicative |
|---|---|---|---|---|---|
| ZPSO005 | 1ème étage Porte571 | Entrée | Sol | Analyse : P007<br>- Phase 1 Matériau semi-dur de type dalle de sol (gris) (Présence d'amiante)<br>- Phase 2 Matériau de type colle (fibreux) (bitumineux) (noir) (Présence d'amiante)<br>- Phase 3 Matériau semi-dur de type ragréage (gris)<br>; matériau semi-dur (granulaire) (gris)<br>; matériau de type peinture (blanc) en traces (Absence d'amiante) | 5m2 |
