Rapport de Repérage des matériaux et produits contenant de l'amiante avant réalisation de travaux dans un immeuble bâti

Numéro de dossier : MA2401006492
Rapport édité le : 30/01/2024

9 RUE DU DOCTEUR CALMETTE
77430 CHAMPAGNE SUR SEINE
Bat. 9; Porte 572 1er étage

Lot numéro 309LAH0102,

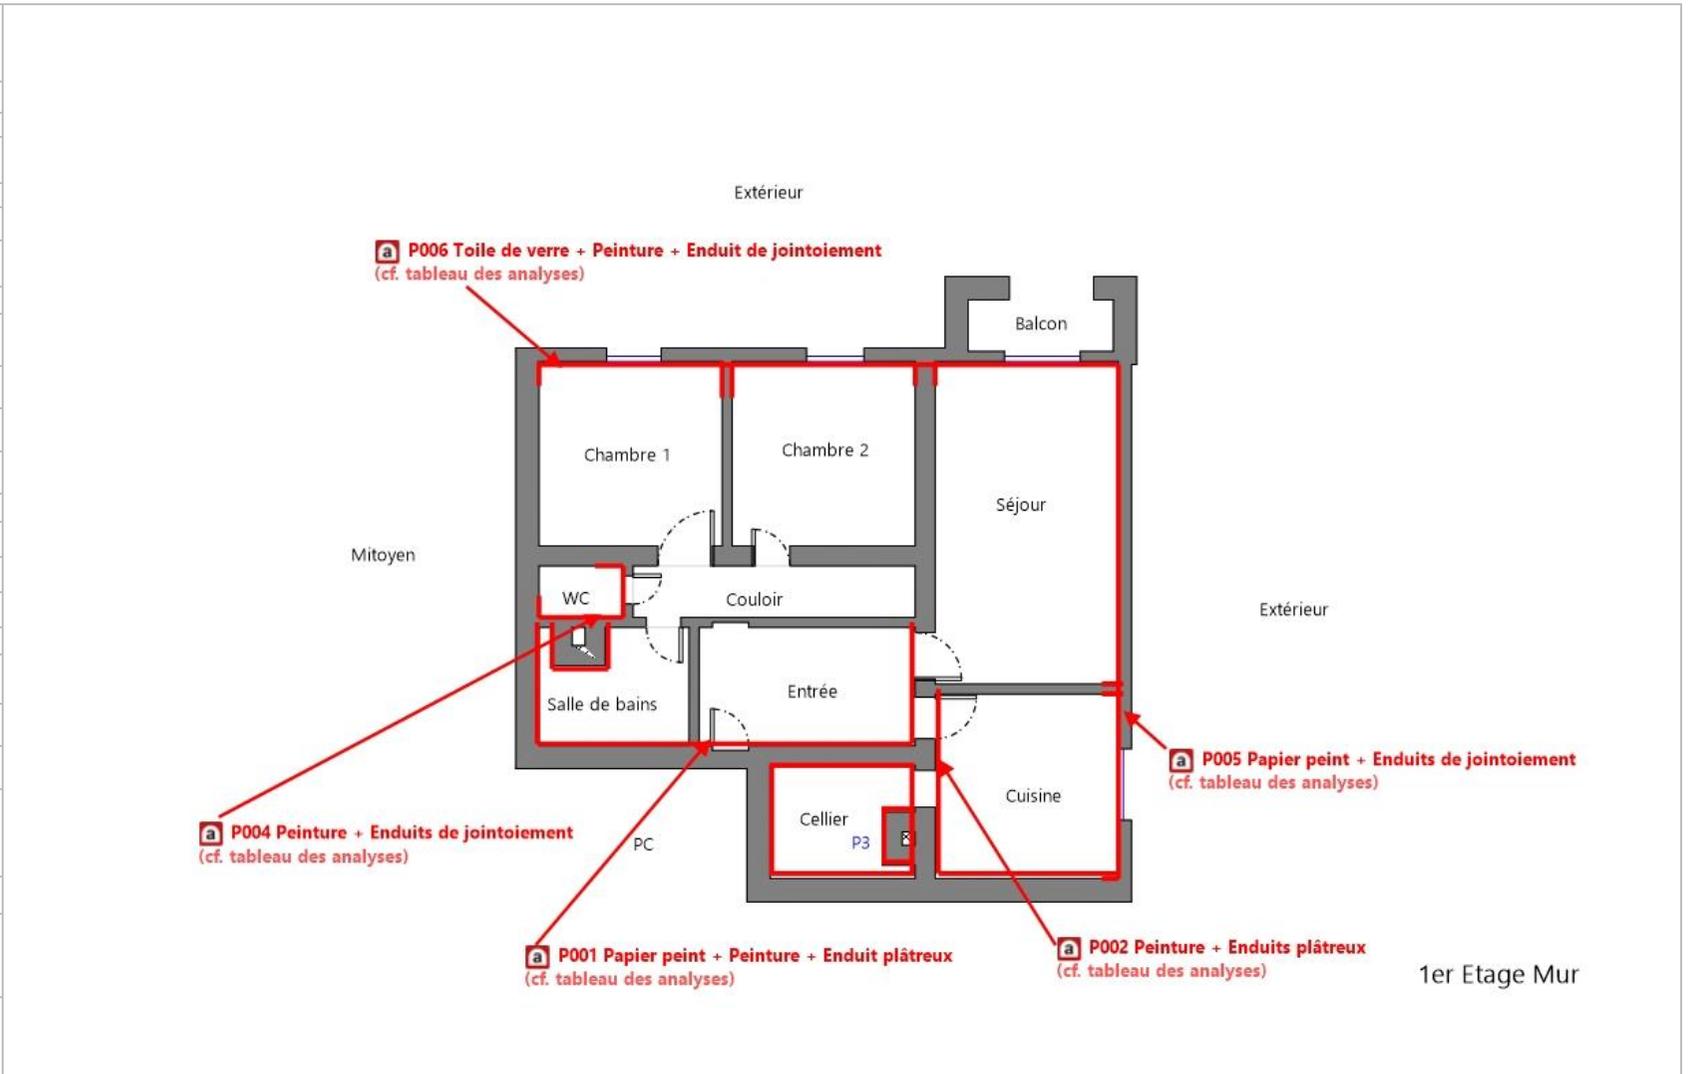
ZPSO	Niveau	Localisation	Zone	Description du prélèvement réalisé	Surface indicative
ZPSO001	1er étage	Entrée	Mur de refend	Analyse : P001 - Phase 2 Matériau fibreux de type papier peint (gris) ; matériau de type système d'enduit peinture (blanc) ; matériau semi-dur de type plâtre (gris) en traces (Présence d'amiante) - Phase 3 Matériau semi-dur de type plâtre (gris) (Absence d'amiante)	14m ²
ZPSO002	1er étage	Salle de bains; Cuisine; Cellier	Mur de refend	Analyse : P002 - Phase 1 Matériau de type système d'enduit peinture (brillant) (gris) ; matériau souple fibreux de type papier, carton (blanc) ; matériau semi-dur de type enduit (brillant) (blanc) ; matériau semi-dur de type plaque (plâtreux) (marron) (Présence d'amiante) - Phase 2 Matériau souple fibreux de type papier, carton (blanc) (Absence d'amiante) Analyse : P003 - Phase 1 Matériau de type système d'enduit peinture (blanc) ; matériau semi-dur de type plâtre (blanc) en traces (Absence d'amiante) - Phase 2 Matériau semi-dur de type plâtre (blanc) (Absence d'amiante)	56m ²

ZPSO003	1er étage	WC	Cloisons avec liaisons sur murs et plafonds	Analyse : P004 - Phase 1 Matériau de type système d'enduit peinture (brillant) (blanc) ; matériau souple fibreux de type papier, carton (blanc) en traces ; matériau semi-dur de type enduit (brillant) (blanc) ; matériau semi-dur de type plaque (plâtreux) (marron) (Présence d'amiante) - Phase 2 Matériau souple fibreux de type papier, carton (blanc) (Absence d'amiante)	6m ²
ZPSO004	1er étage	Chambre 1; Chambre 2; Séjour; Cuisine	Doublages avec liaisons sur murs et plafonds	Analyse : P005 - Phase 1 Matériau fibreux de type papier peint (gris) ; matériau semi-dur de type enduit (brillant) (beige) ; matériau souple fibreux de type papier, carton (blanc) en traces ; matériau semi-dur de type enduit (brillant) (blanc) ; matériau semi-dur de type plaque (plâtreux) (marron) (Présence d'amiante) - Phase 2 Matériau souple fibreux de type papier, carton (blanc) (Absence d'amiante) Analyse : P006 - Phase 2 Matériau de type maillage de fibres et liant (blanc) ; matériau de type système d'enduit peinture (beige) ; matériau semi-dur de type plâtre (blanc) en traces (Présence d'amiante) - Phase 3 Matériau semi-dur de type plâtre (blanc) (Absence d'amiante)	45m ²

Planche de repérage des matériaux et produits amiantés
Affaire	MA2401006492
Opération	DUSSOLLE valentin
Site	9 RUE DU DOCTEUR CALMETTE (309LAH0102)
	77430
	CHAMPAGNE SUR SEINE
Date de réalisation	30/01/2024
Matériaux et produits contenant de l'amiante	
	Surface amianté
	Linéaire / paroi amianté (type 1)
	Linéaire / paroi amianté (type 2)
	Conduit amianté
Sondages destructifs / Prélèvements	
	Px Prélèvement Positif
	Px Prélèvement négatif
	S Sondage destructif
Types de murs	
	Mur Porteur
	Mur Cloison (type 1)
	Mur Cloison (type 2)
	Gaine technique
Éléments ou pièces non visités	
	Local non visité
	Élément non visité

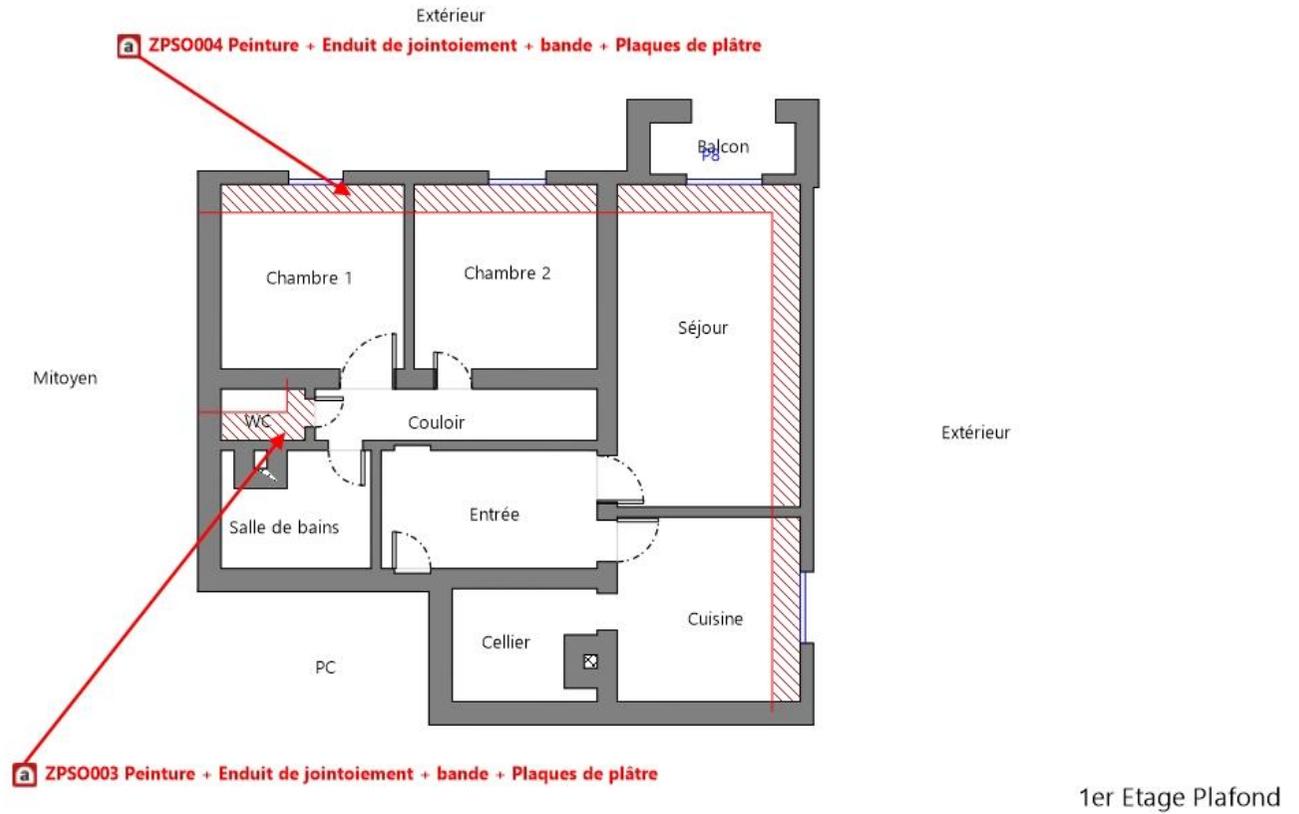
Planche de repérage des matériaux et produits amiantés
Affaire	MA2401006492
Opération	DUSSOLLE valentin
Site	9 RUE DU DOCTEUR CALMETTE (309LAH0102)
	77430 CHAMPAGNE SUR SEINE
Date de réalisation	30/01/2024
Matériaux et produits contenant de l'amiante	
	Surface amianté
	Linéaire / paroi amianté (type 1)
	Linéaire / paroi amianté (type 2)
	Conduit amianté
Sondages destructifs / Prélèvements	
	Px Prélèvement Positif
	Px Prélèvement négatif
	S Sondage destructif
Types de murs	
	Mur Porteur
	Mur Cloison (type 1)
	Mur Cloison (type 2)
	Gaine technique
Éléments ou pièces non visités	
	Local non visité
	Élément non visité

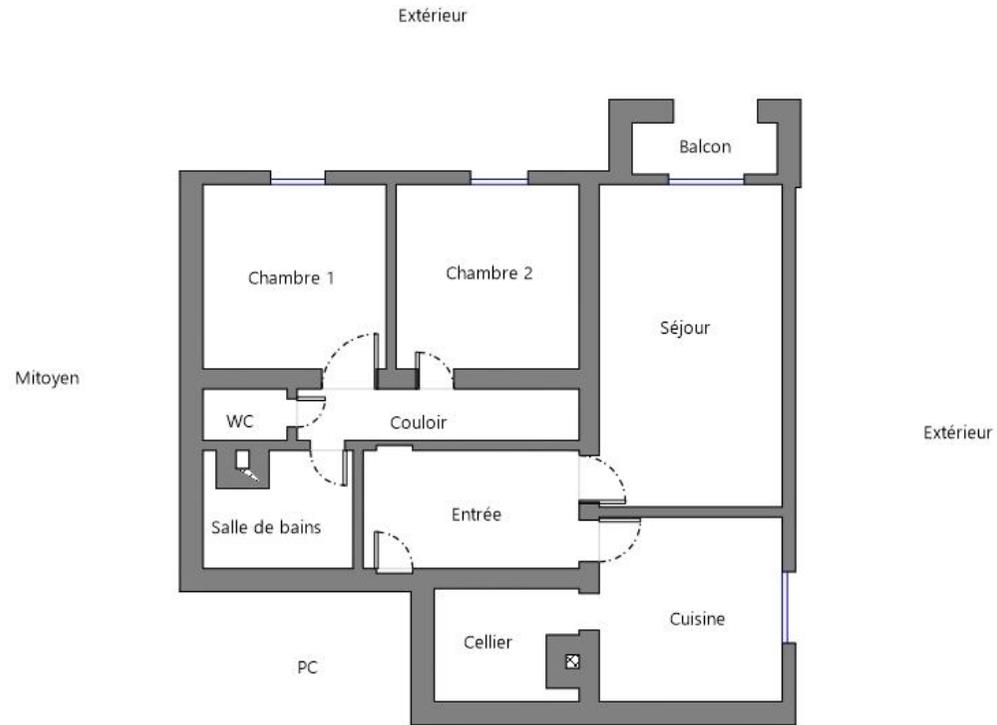
1er Etage Sol

Planche de repérage des matériaux et produits amiantés
Affaire	MA2401006492
Opération	DUSSOLLE valentin
Site	9 RUE DU DOCTEUR CALMETTE (309LAH0102)
	77430
	CHAMPAGNE SUR SEINE
Date de réalisation	30/01/2024
Matériaux et produits contenant de l'amiante	
	Surface amianté
	Linéaire / paroi amianté (type 1)
	Linéaire / paroi amianté (type 2)
	Conduit amianté
Sondages destructifs / Prélèvements	
	Prélèvement Positif
	Prélèvement négatif
	Sondage destructif
Types de murs	
	Mur Porteur
	Mur Cloison (type 1)
	Mur Cloison (type 2)
	Gaine technique
Éléments ou pièces non visités	
	Local non visité
	Élément non visité
