## Rapport de Repérage des matériaux et produits contenant de l'amiante avant réalisation de travaux dans un immeuble bâti

Numéro de dossier : MA2401006429  
Rapport édité le : 12/02/2024

9 RUE DU DOCTEUR CALMETTE  
77430 CHAMPAGNE SUR SEINE  
Bat. 9; Porte 573 ETAGE 1

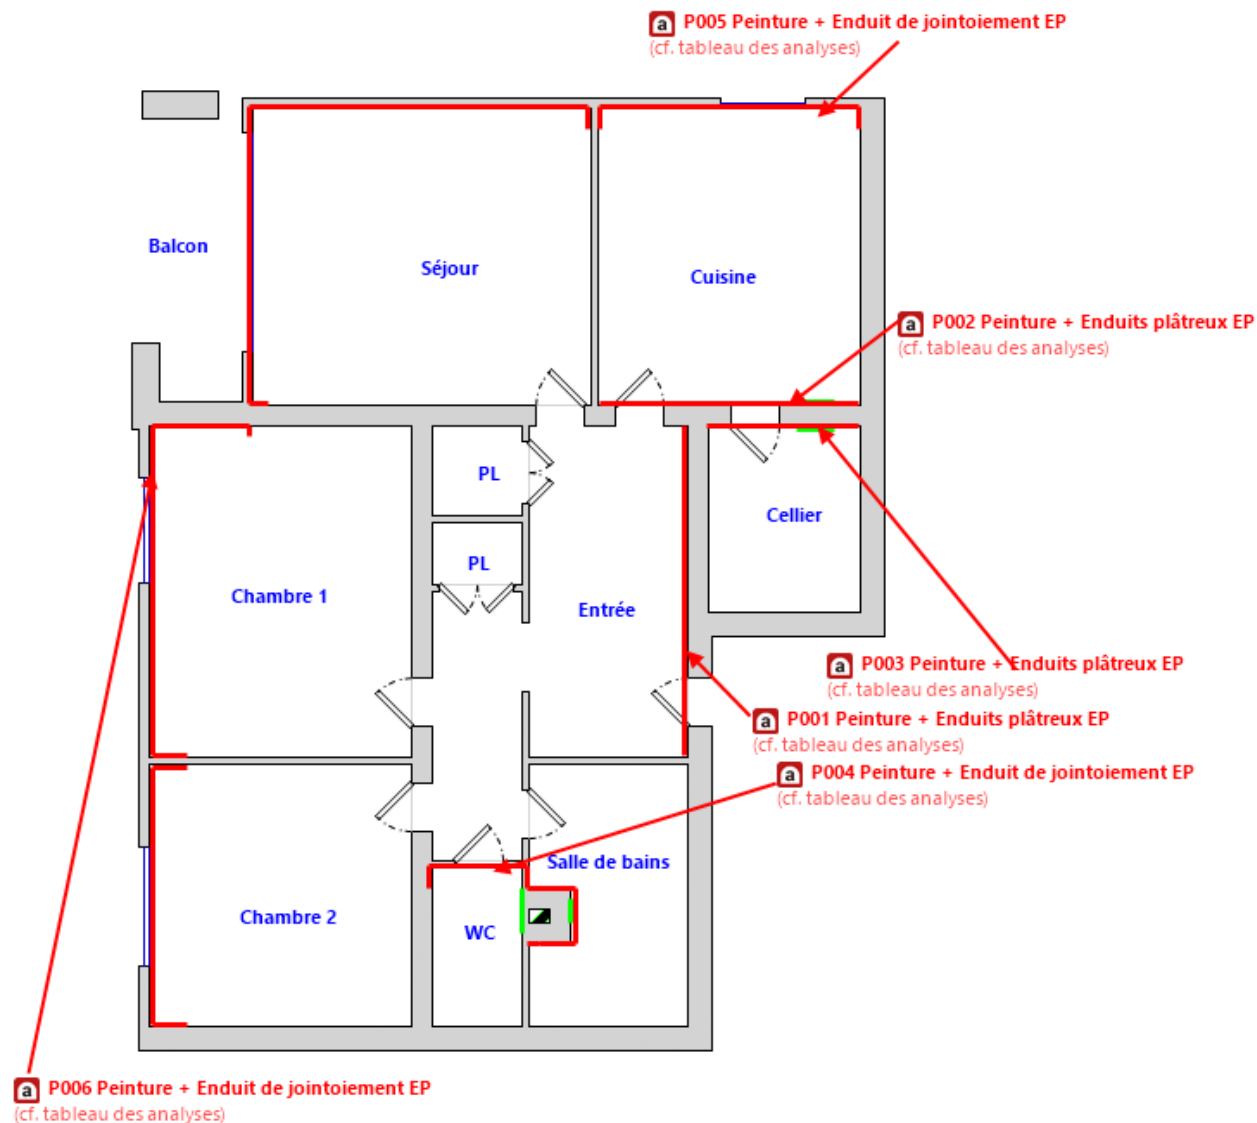
1er Etage Mur Porte573

| ZPSO | Niveau | Localisation | Zone | Description du prélèvement réalisé | Surface indicative |
|---|---|---|---|---|---|
| ZPSO001 | 1ème étage Porte573 | Entrée | Mur de refend | Analyse : P001<br>- Matériau de type système d'enduit peinture (blanc) ; matériau semi-dur (blanc) (Présence d'amiante) | 13m2 |
| ZPSO002 | 1ème étage Porte573 | Cuisine; Cellier; Salle de bains | Mur de refend | Analyse : P002<br>- Matériau de type système d'enduit peinture (blanc) ; matériau semi-dur (blanc) en traces (Présence d'amiante)<br>Analyse : P003<br>- Matériau de type système d'enduit peinture (gris) ; matériau semi-dur (blanc) en traces (Présence d'amiante) | 21m2 |

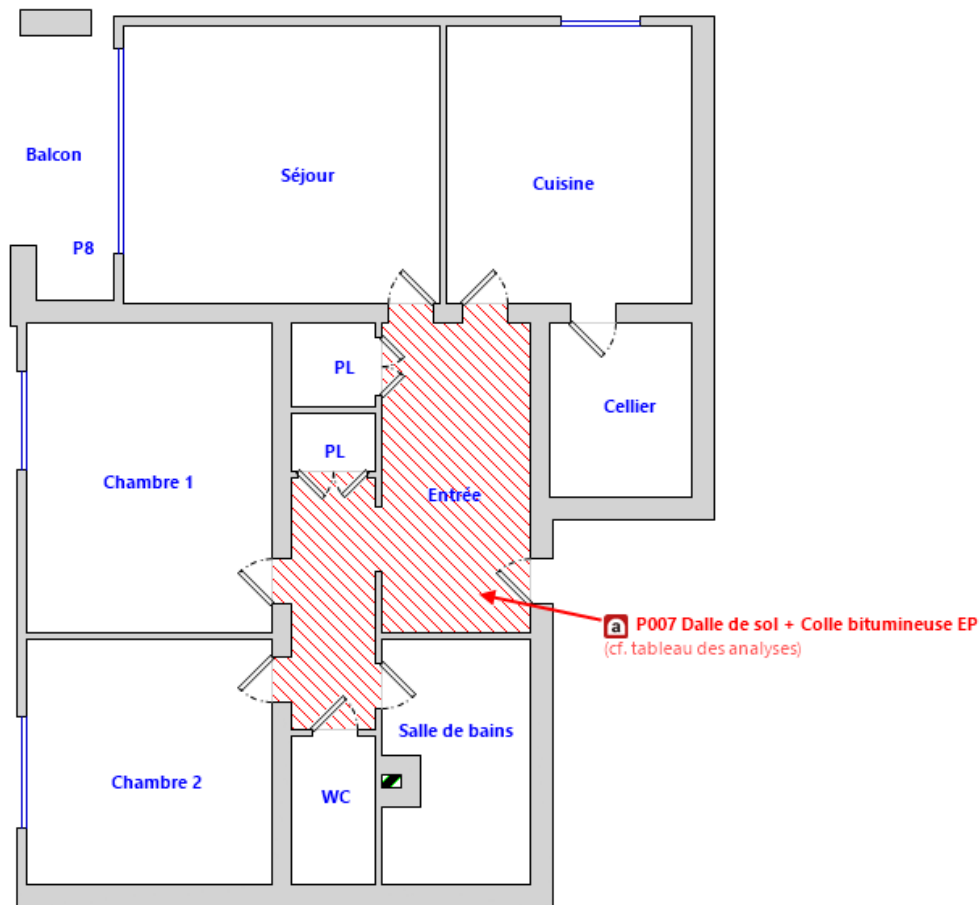
**1er Etage Sol Porte573**

| ZPSO | Niveau | Localisation | Zone | Description du prélèvement réalisé | Surface indicative |
|---|---|---|---|---|---|
| ZPSO005 | 1ème étage Porte573 | Entrée | Sol | Analyse : P007<br>- Phase 1 Matériau semi-dur de type dalle de sol (gris) (Présence d'amiante)<br>- Phase 2 Matériau de type colle (fibreux) (bitumineux) (noir) (Présence d'amiante) | 18m2 |
