## Rapport de Repérage des matériaux et produits contenant de l'amiante avant réalisation de travaux dans un immeuble bâti

Numéro de dossier : MA2401006548  
Rapport édité le : 05/02/2024

9 RUE DU DOCTEUR CALMETTE  
77430 CHAMPAGNE SUR SEINE  
Bat. 9; Porte 574 1er étage

Lot numéro 309LAH0104,

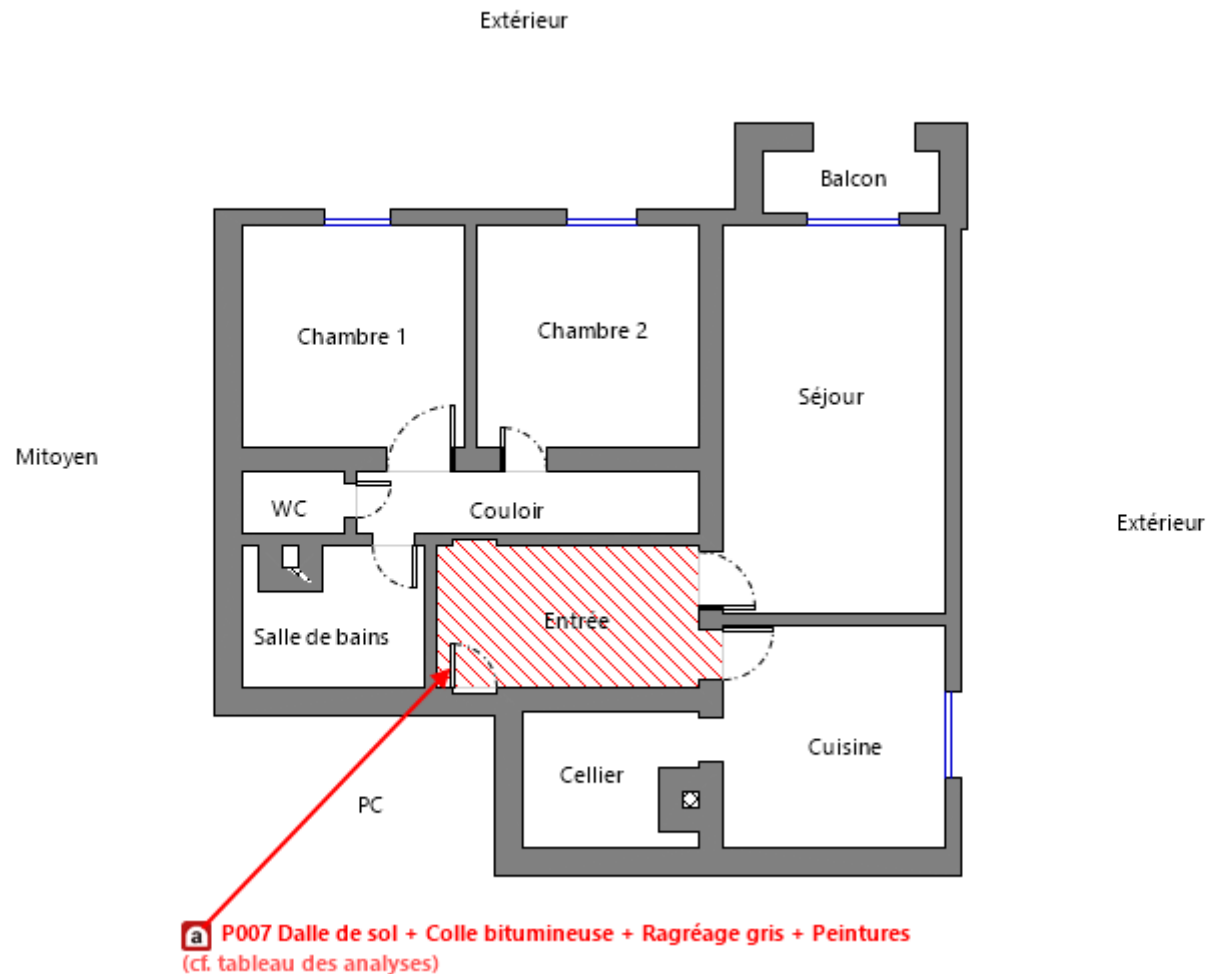
| | <b>Planche de repérage des matériaux et produits amiantés</b> |

| ZPSO | Niveau | Localisation | Zone | Description du prélèvement réalisé | Surface indicative |
|---|---|---|---|---|---|
| ZPSO001 | 1er étage | Entrée | Mur de refend | Analyse : P001<br>- Phase 2 Matériau fibreux de type papier peint (vert) ; matériau de type peinture (beige) ; matériau semi-dur (blanc) (Présence d'amiante) | 9m2 |
| ZPSO007 | 1er étage | Entrée | Sol | Analyse : P007<br>- Phase 1 Matériau semi-dur de type dalle de sol (gris) (Présence d'amiante)<br>- Phase 2 Matériau de type colle bitumineux (noir) (Présence d'amiante)<br>- Phase 3 Matériau semi-dur de type ragréage (gris) ; matériau de type peinture (blanc) ; matériau de type peinture (beige) (Présence d'amiante) | 7m2 |

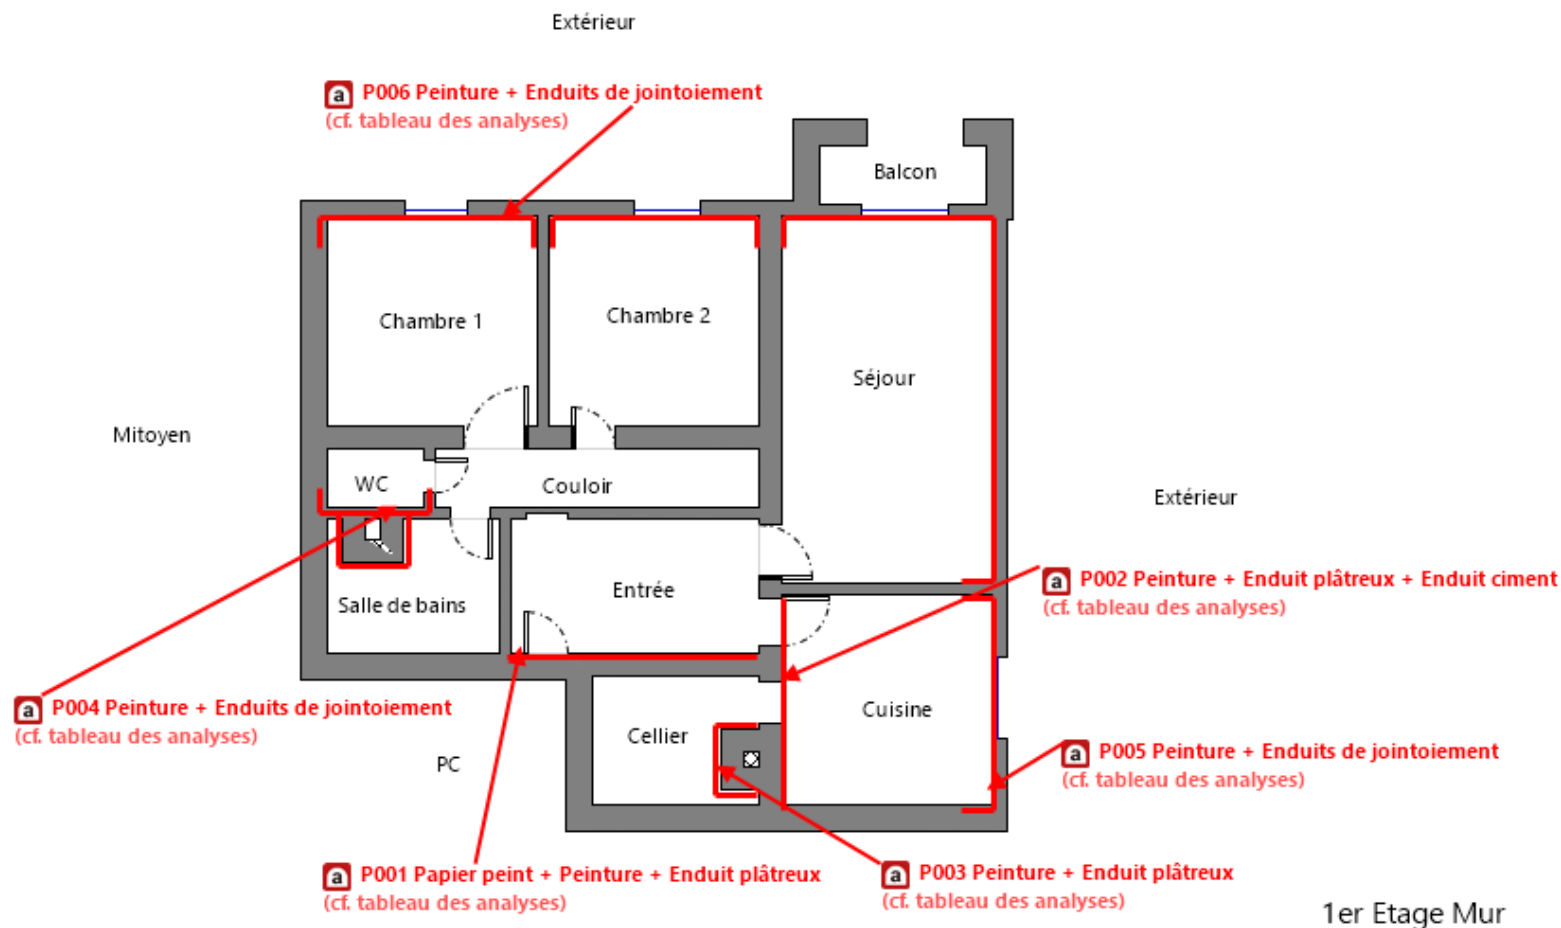
| | <b>Planche de repérage des matériaux et produits amiantés</b> |

| ZPSO | Niveau | Localisation | Zone | Description du prélèvement réalisé | Surface indicative |
|---|---|---|---|---|---|
| ZPSO002 | 1er étage | Salle de bains; Cuisine; Cellier | Mur de refend | Analyse : P002<br>- Matériau de type système d'enduit peinture (beige) ; matériau semi-dur (gris) en traces (Présence d'amiante)<br>Analyse : P003<br>- Phase 1 Matériau de type peinture (beige) ; matériau semi-dur de type plâtre (blanc) (Présence d'amiante)<br>- Phase 2 Matériau semi-dur de type plâtre (blanc) (Absence d'amiante) | 17m2 |
