Rapport de Repérage des matériaux et produits contenant de l'amiante avant réalisation de travaux dans un immeuble bâti

Numéro de dossier : MA2408146087
Rapport édité le : 09/09/2024

9 Rue du Docteur Calmette
77430 Champagne-sur-Seine
Cage :AH; Etage 01; Porte 574

Lot numéro 309LAH0104,

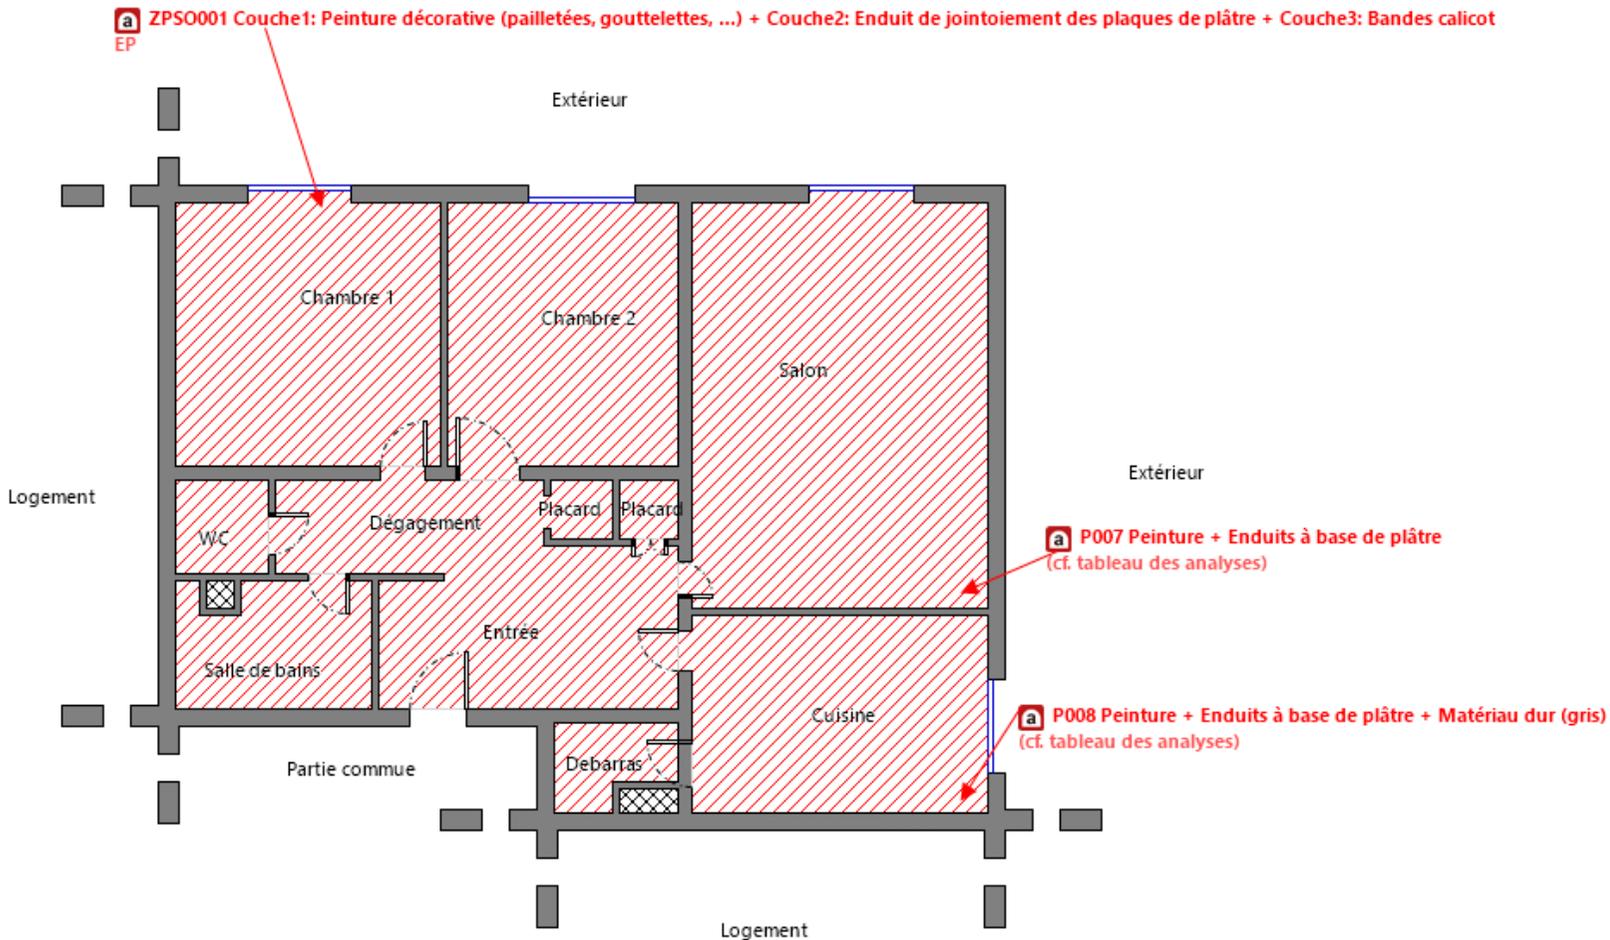
1er Etage Plafond Logement 574

ZPSO004	1er étage	Entrée; Dégagement; Salle de bains; WC; Chambre 1; Chambre 2; Salon; Cuisine; Debarras	Plafond	<p>Analyse : P007</p> <ul style="list-style-type: none"> - Matériau de type peinture (blanc) ; matériau semi-dur (blanc) ; matériau semi-dur (beige) en traces (Présence d'amiante) <p>Analyse : P008</p> <ul style="list-style-type: none"> - Matériau de type système d'enduit peinture (beige) ; matériau semi-dur (beige) ; matériau dur (gris) en traces (Présence d'amiante) 	80m2
ZPSO005	1er étage	Entrée; Dégagement; Salle de bains; WC; Chambre 1; Chambre 2; Salon; Cuisine; Debarras	Plinthe / menuisere	<p>Analyse : P009</p> <ul style="list-style-type: none"> - Phase 2 Matériau de type système d'enduit peinture (blanc) ; matériau semi-dur (beige) ; matériau semi-dur fibreux de type bois, copeaux (marron) (Présence d'amiante) 	150ml
ZPSO006	1er étage	Entrée; Dégagement; WC; Chambre 1; Chambre 2; Salon	Sol	<p>Analyse : P010</p> <ul style="list-style-type: none"> - Phase 1 Matériau semi-dur de type dalle de sol (gris) (Présence d'amiante) - Phase 2 Matériau de type colle (fibreux) (bitumineux) (noir) (Présence d'amiante) 	70m2

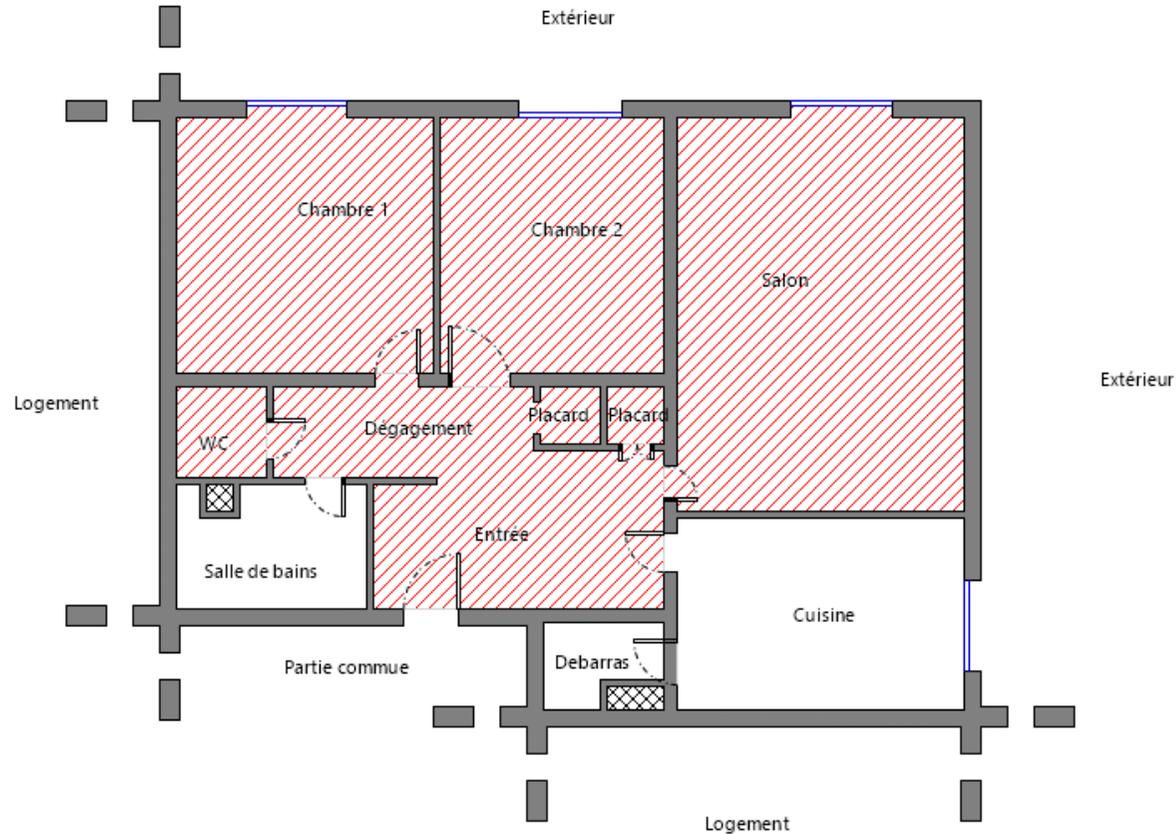
1er Etage Sol Logement 574

P010	<u>Identifiant:</u> ZPSO006 <u>Description:</u> Dalle de sol	- Phase 1 Matériau semi-dur de type dalle de sol (gris) Présence d'amiante - Phase 2 Matériau de type colle (fibreux) (bitumineux) (noir) Présence d'amiante	Présence d'amiante
